REF.: SERVIÇOS DE FISCALIZAÇÃO DE OBRAS E SERVIÇOS DE ENGENHARIA DO IFAM

PARECER TÉCNICO

Instalação do Grupo Gerador
Campus Lábrea

24 de abril de 2015

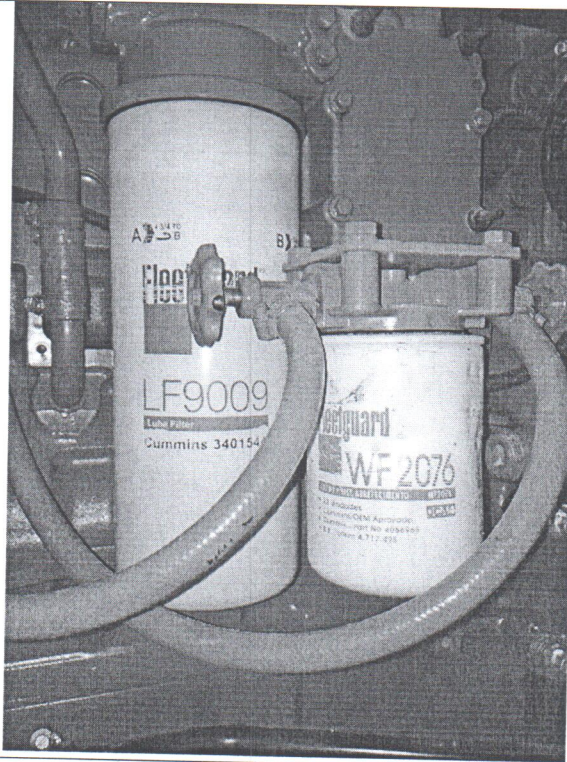
FOTO 01

Os filtros encontram-se devidamente instalados no gerador sendo o filtro de água o modelo WF 2076. No momento da visita não apresentava sinais de vazamento (foto 1).

Legenda: Filtro de óleo lubrificante 9009 e filtro de água 2176

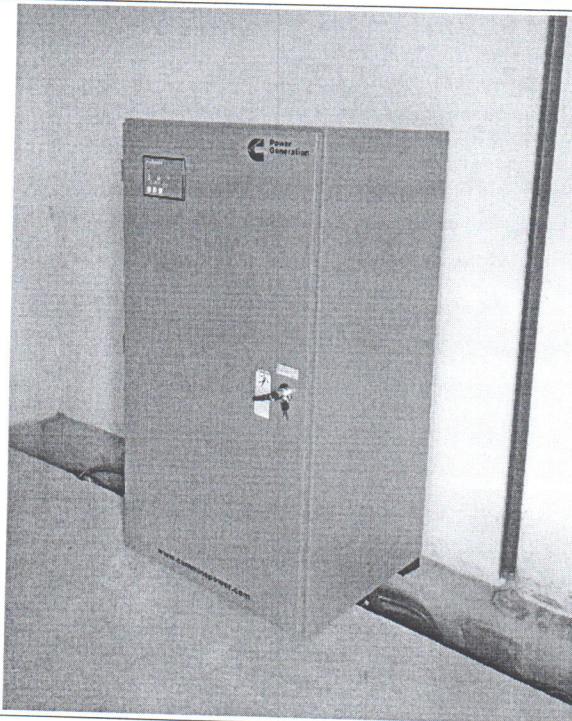
FOTO 02

Está instalado no abrigo da subestação, ao lado esquerdo do QGBT, um Quadro de Transferência Automática da marca CUMMINS modelo GT40800UQ72, com especificação de corrente de operação de 800 A, tensão de 480 V e frequência de 50/60 Hz. No momento da visita o mesmo encontrava-se em pleno funcionamento operando com energia da concessionária, conforme indicado em seu display (fotos 2 a 7).

Legenda: Quadro de transferência automática (QTA) – porta fechada

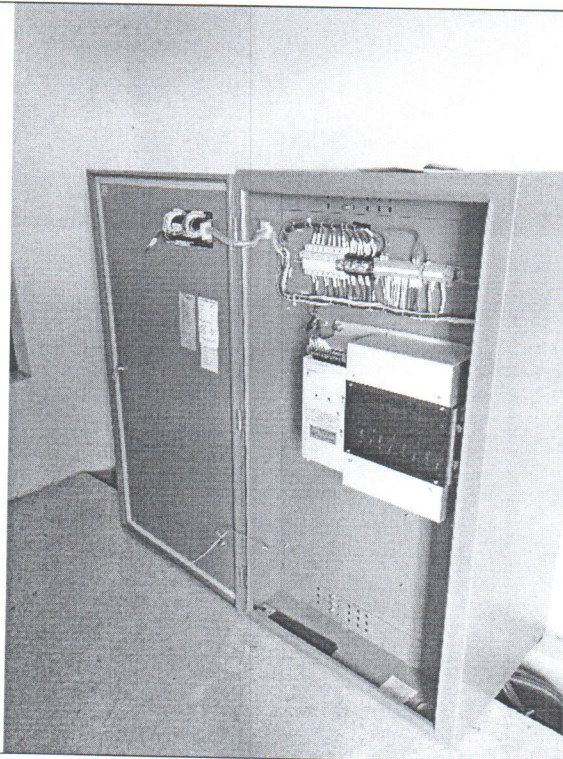
FOTO 03

Legenda: Quadro de transferência automática (QTA) – porta aberta

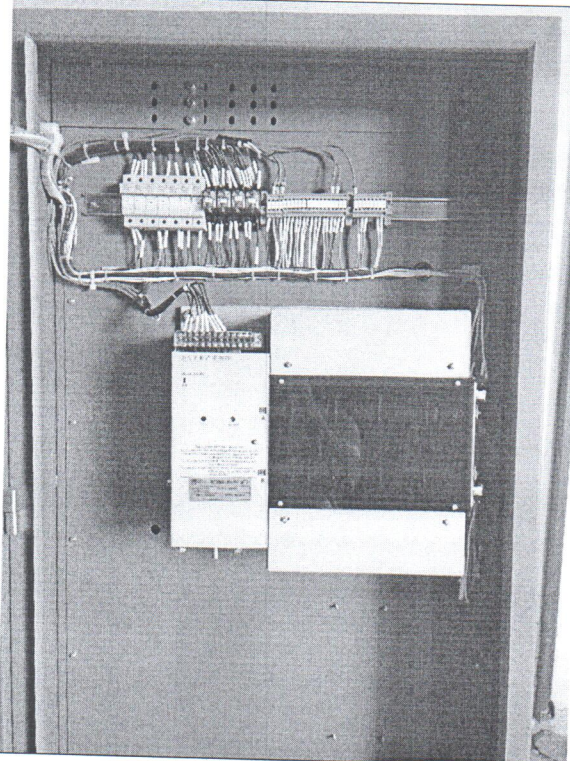
FOTO 04

Legenda: Quadro de transferência automática (QTA) – detalhe interno

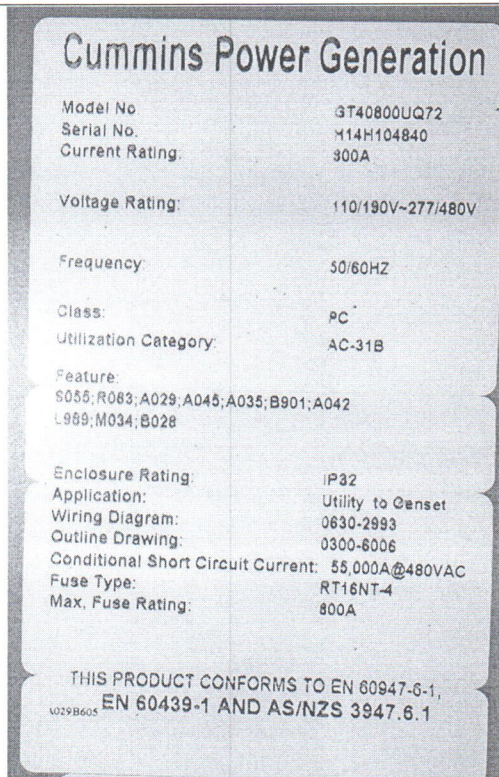
FOTO 05

Legenda: Quadro de transferência automática (QTA) – Especificações

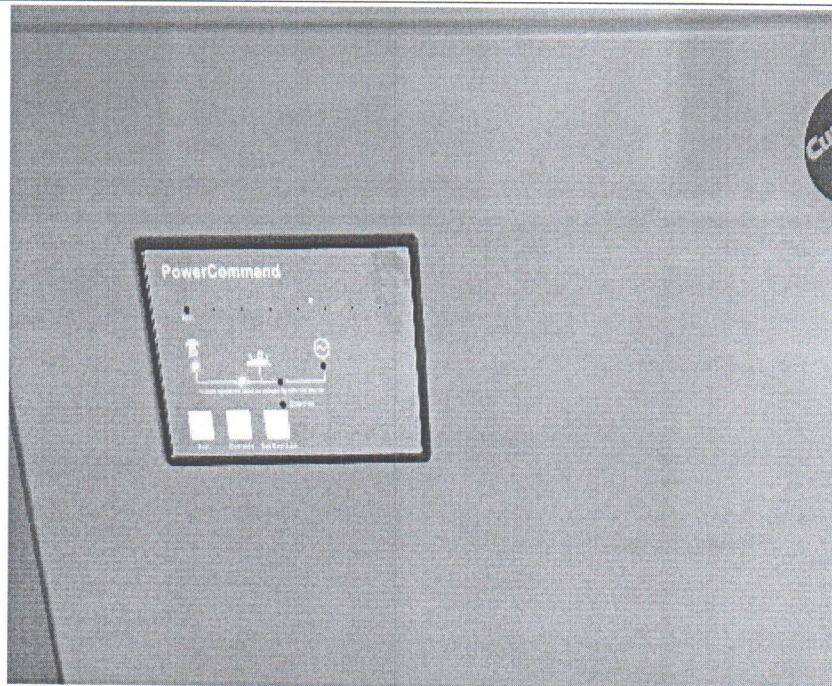
FOTO 06

Legenda: Quadro de transferência automática (QTA) – comando

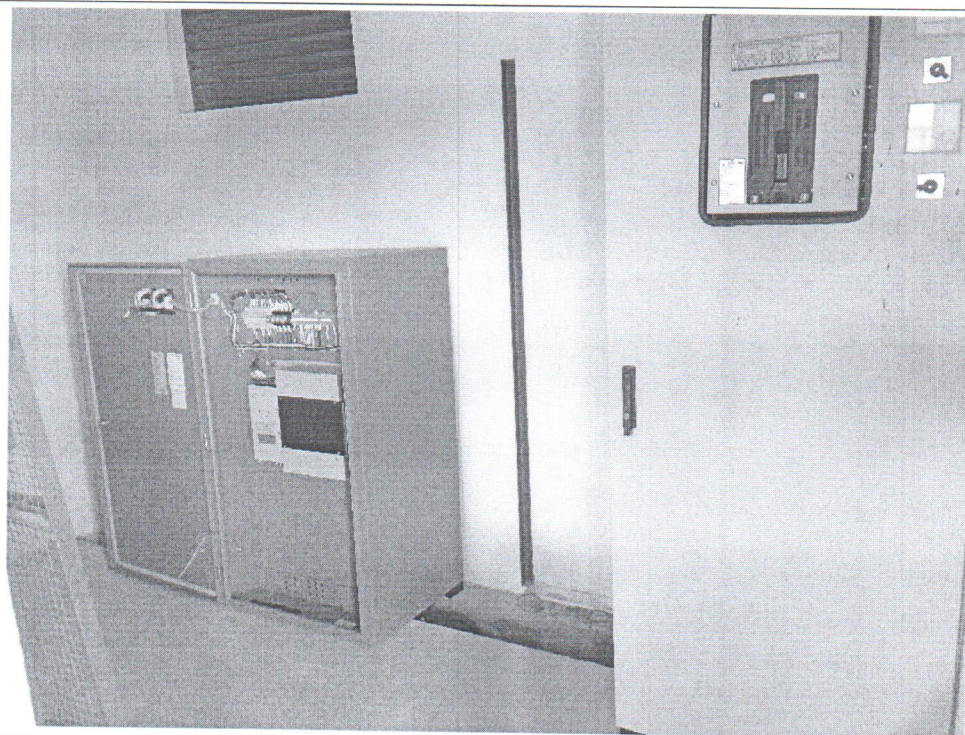
FOTO 07

Legenda: Quadro de transferência automática (QTA) – localização

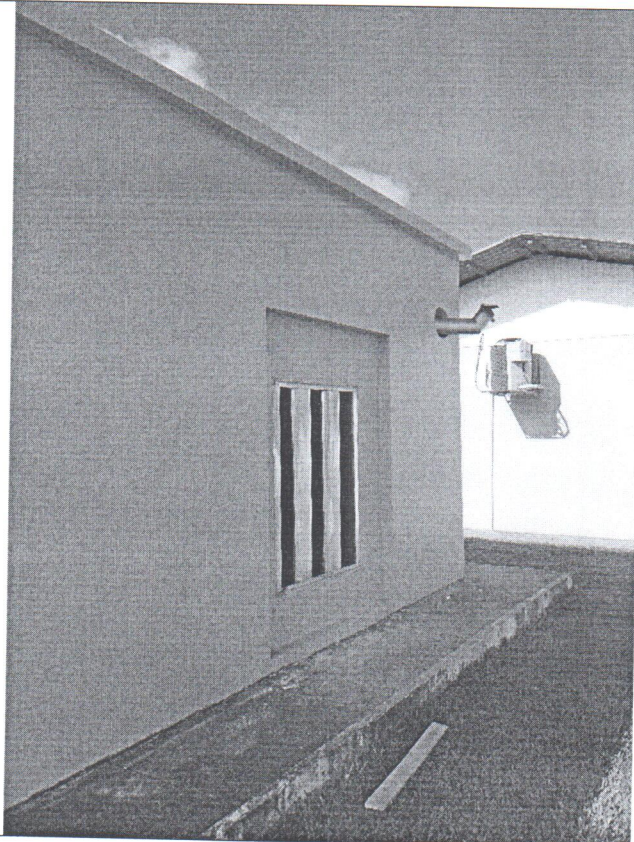
FOTO 08

Está instalado no abrigo do gerador elementos que compõem um sistema de atenuação de ruídos. Durante a visita o gerador foi acionado para verificar a eficiência do kit de atenuação. A porta do abrigo foi aberta e posteriormente fechada para verificar o nível de ruído, ficou evidente a diminuição da intensidade dos ruídos do lado de fora, embora não foi verificado a redução em decibéis (fotos 8 a 12).

Legenda: Kit de Atenuação – Esquadrias Visão Externa

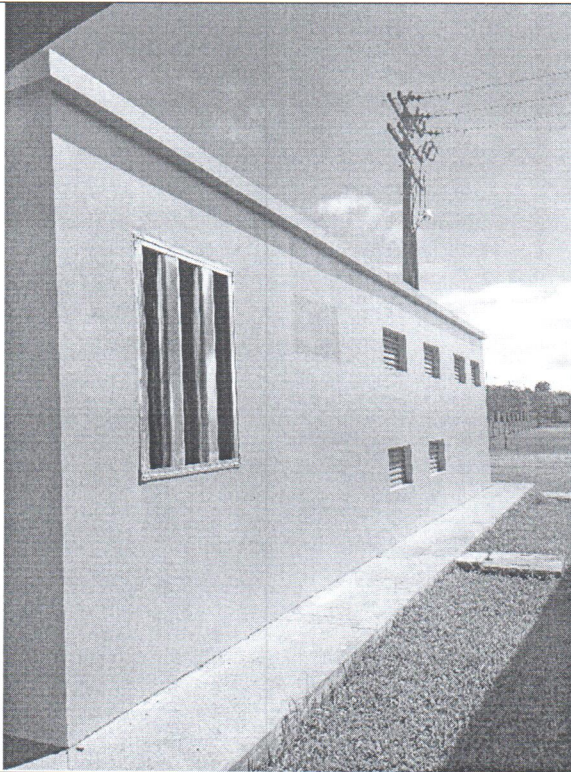
FOTO 09

Legenda: Kit de Atenuação – Esquadrias Visão Externa

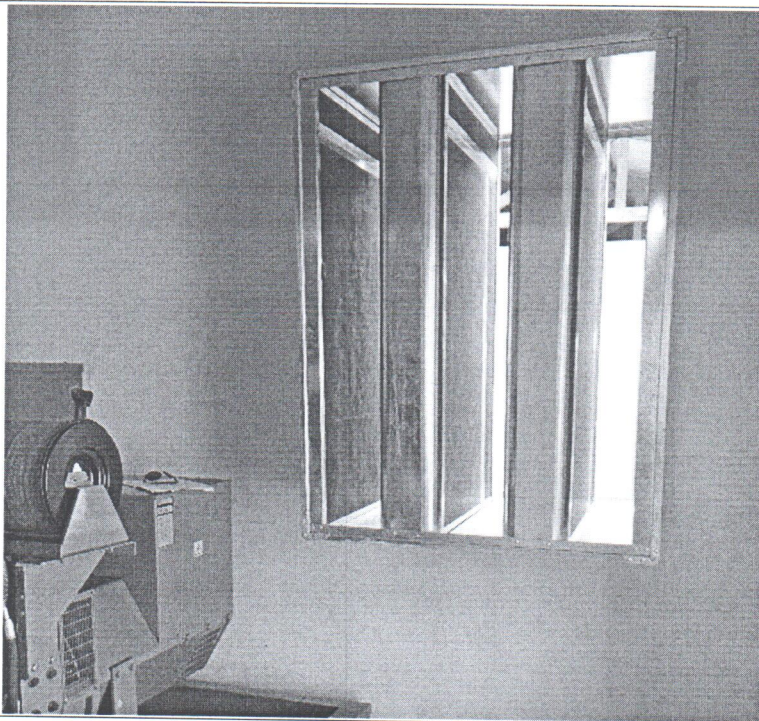
FOTO 10

Legenda: Kit de Atenuação – Esquadrias Visão Interna

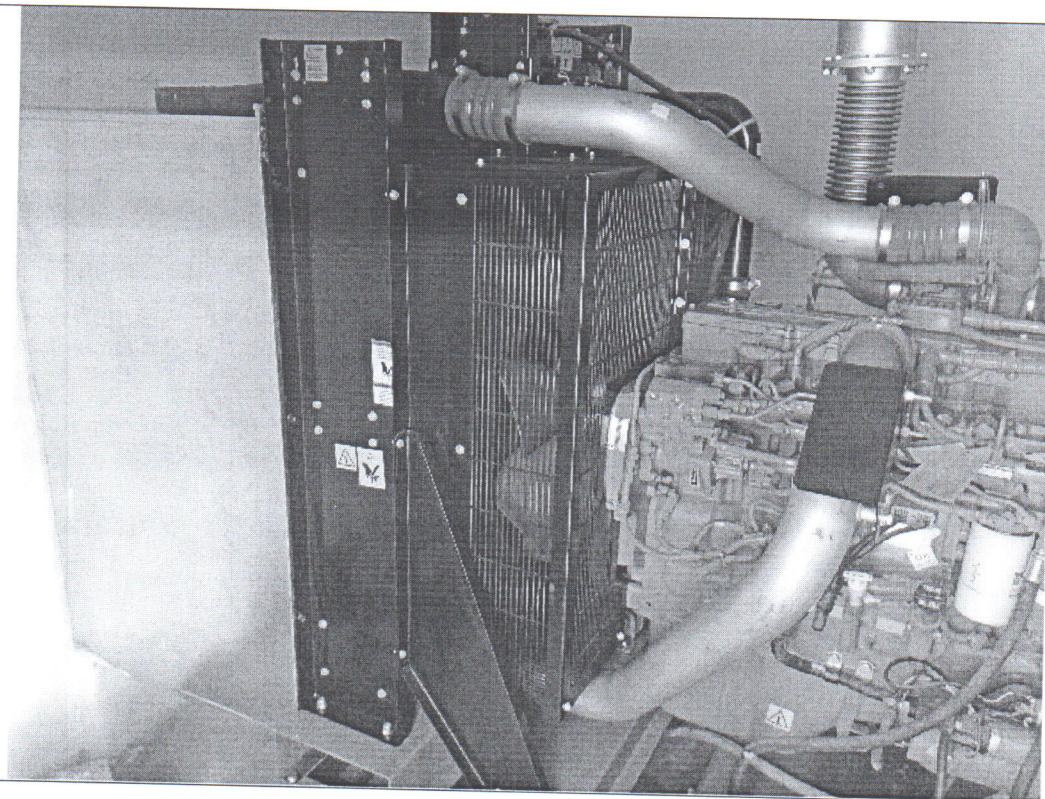
FOTO 11

Legenda: Kit de Atenuação – Instalação no Gerador

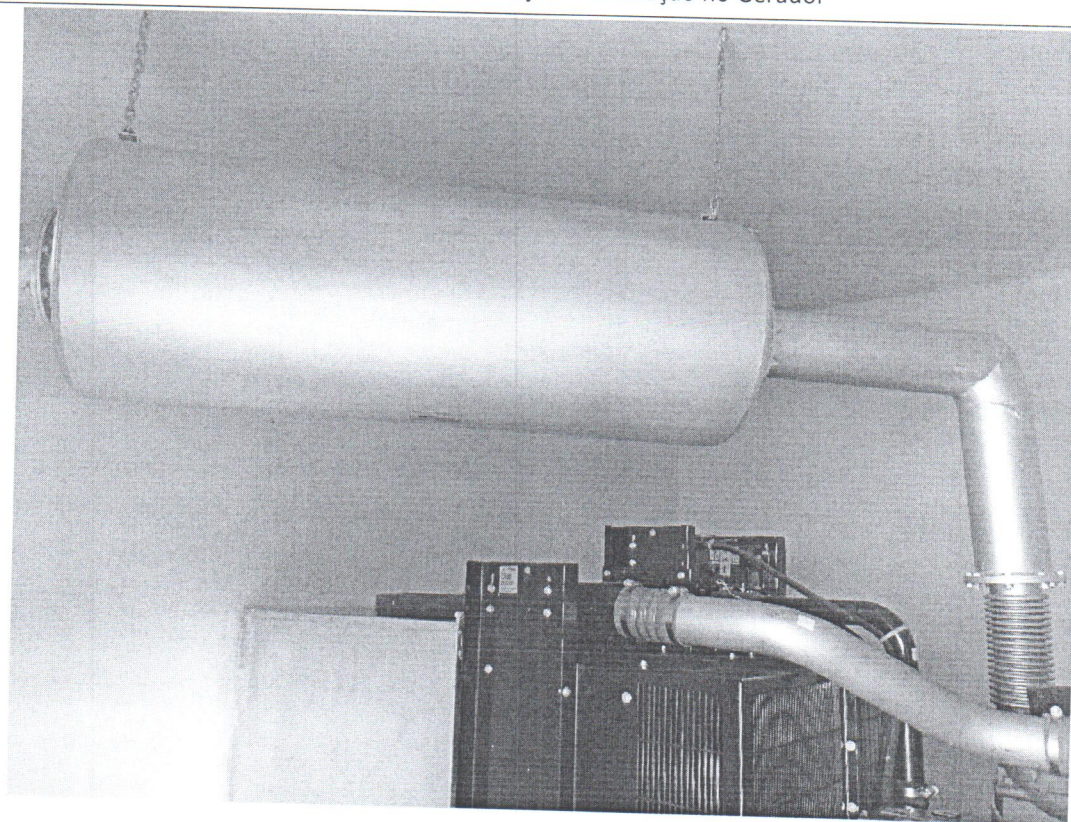
FOTO 12

Legenda: Kit de Atenuação – Visão Interna

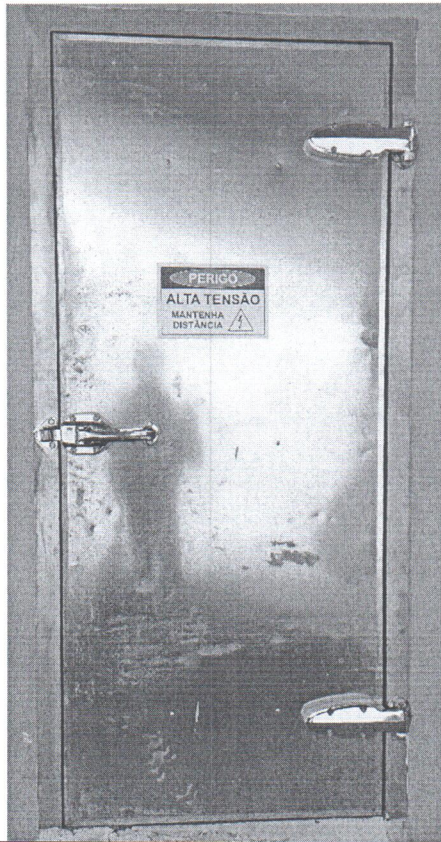
FOTO 13

Está instalada na entrada do abrigo do grupo gerador uma porta acústica de passagem com dispositivo de trava de segurança. A porta apresenta alguns sinais de amassados e manchas, mas não compromete sua integridade (fotos 13 e 14).

Legenda: Porta Acústica – Visão Externa (fechada)

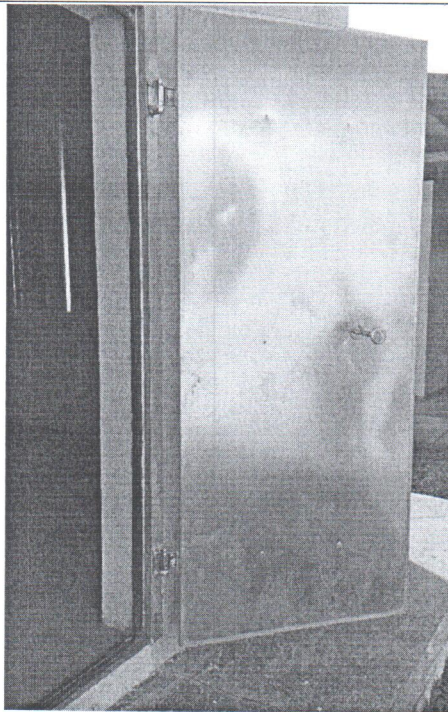
FOTO 14

Legenda: Porta Acústica – Visão Externa (aberta)

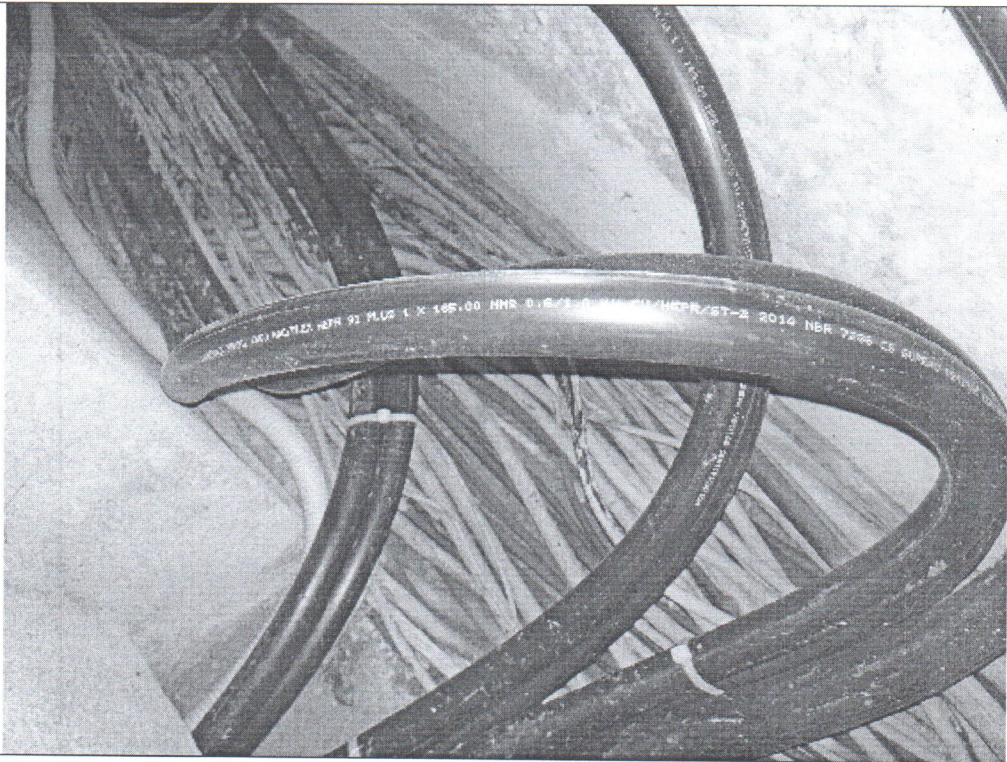
FOTO 15

A saída da alimentação do Gerador para o QTA é feita em 3 Fases + 1 Neutro. Em cada terminal estão instalados dois cabos isolados de 185 mm² 0,6/1kV (3F+N

#2x185mm²), ou seja, dois cabos de 185 mm² em cada uma das três fases + dois cabos de 185 mm² no Neutro (fotos 15 e 16).

Legenda: Cabeamento da saída do gerador para o QTA

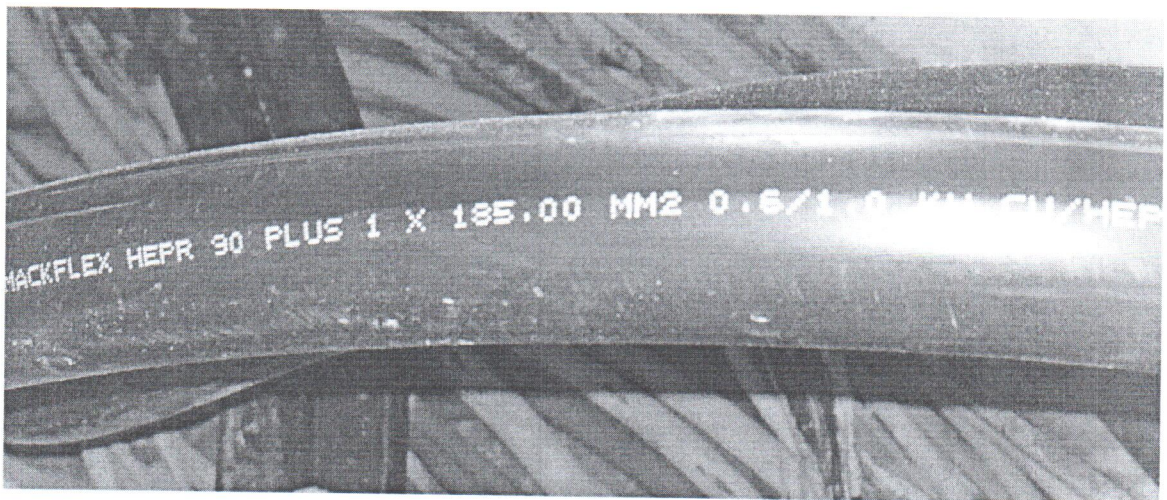
FOTO 16

Legenda: Cabeamento da saída do gerador para o QTA

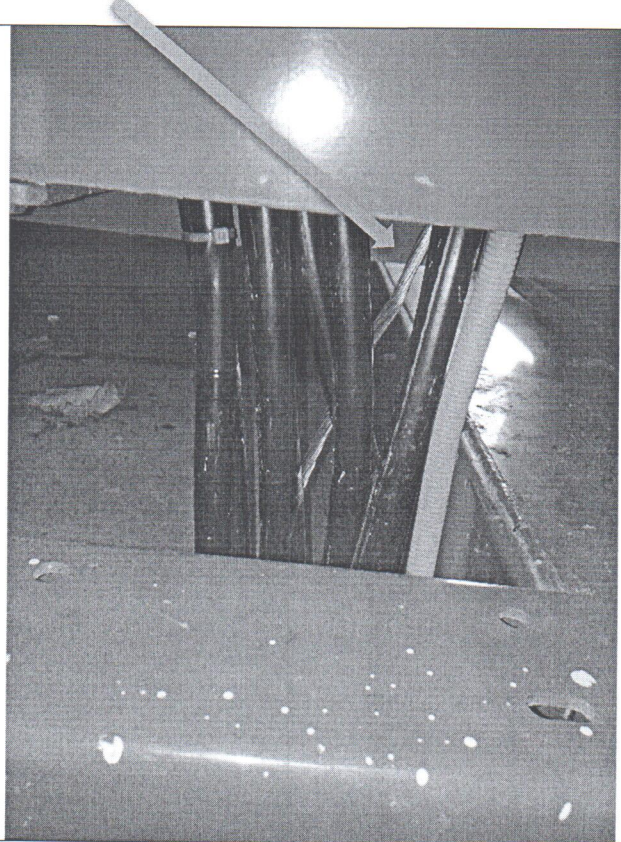
FOTO 17

O aterramento do Gerador está sendo feito por um cabo de cobre nu de 50 mm² que liga o mesmo até a malha de aterramento da subestação. O cabo está acomodado em uma canaleta junto aos outros cabos isolados que vão do Gerador para o QTA (fotos 17 a 19).

Legenda: Cabeamento de Aterramento – Cabo de cobre nu 50 mm²

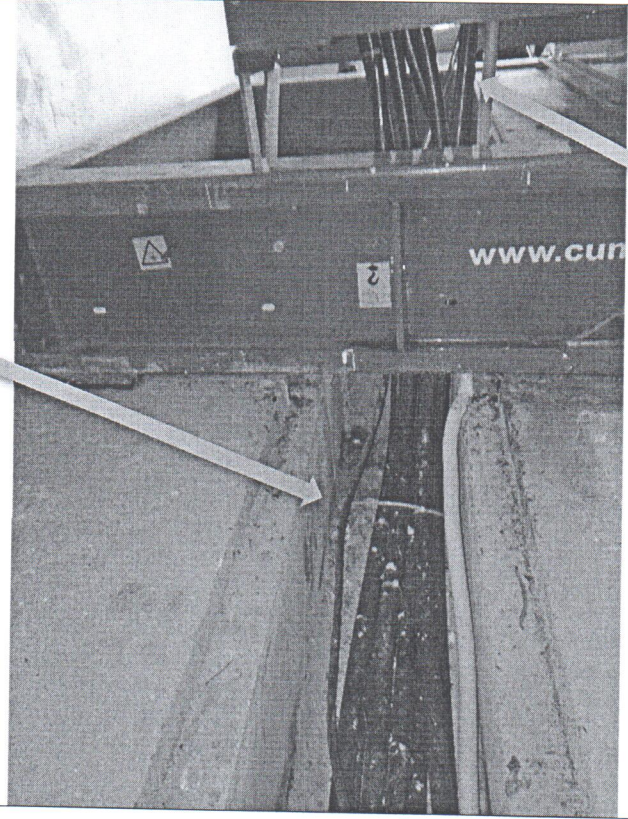
FOTO 18

Legenda: Cabeamento de Aterramento – Cabo de cobre nu 50 mm²

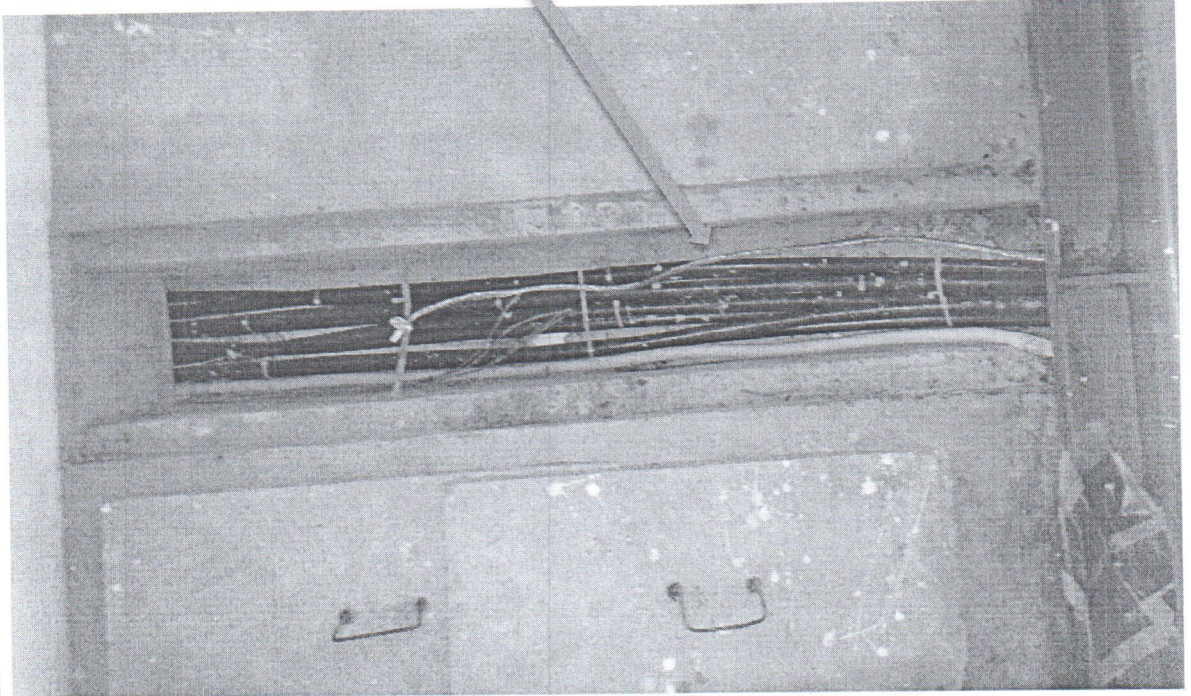
FOTO 19

Legenda: Cabeamento de Aterramento – Cabo de cobre nu 50 mm²

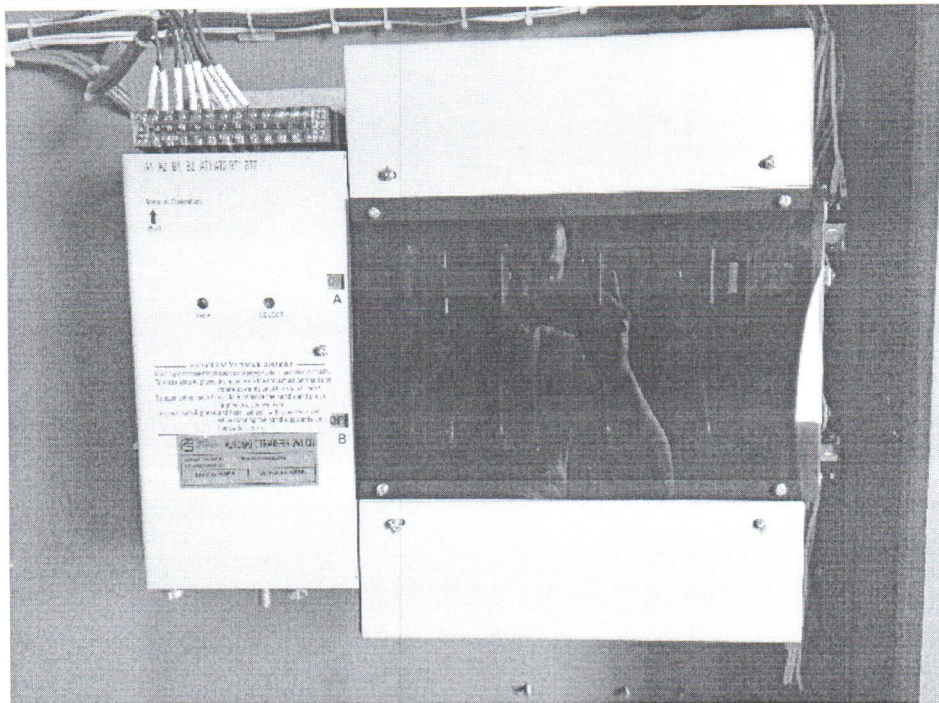
FOTO 20

Não foi possível localizar na parte de fora do QTA, mas está instalado na parte externa uma Chave de Transferência Automática de 800A / 277V. Em relação a proteção, está instalado na saída do Gerador um disjuntor termomagnético trifásico de 630A / 250V (fotos 20 e 21).

Legenda: Chave de transferência Automática - QTA

Com base nas verificações e testes realizados, todos os itens discriminados no termo de referência estão devidamente instalados e operando corretamente, ressalvado o item 7, visto que no lugar do disjuntor termomagnético trifásico de 800A foi instalado uma chave de transferência automática de 800A, porém funcionando normalmente.

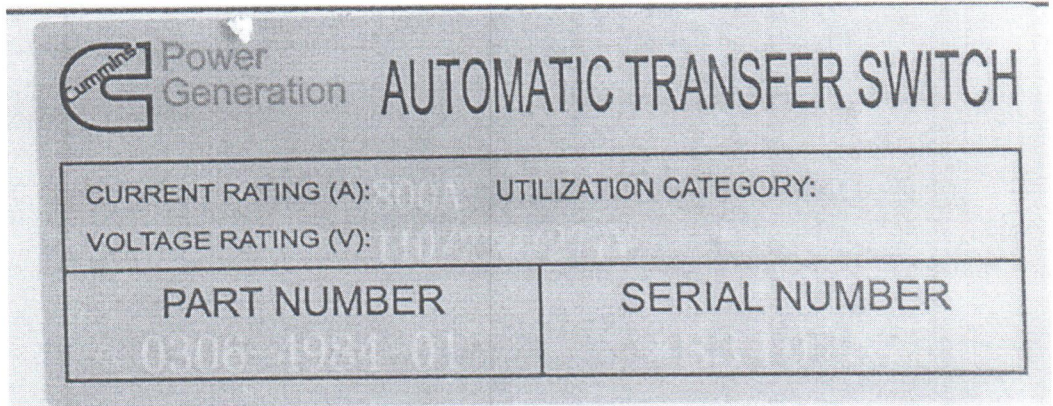
FOTO 21

Legenda: Chave de transferência Automática – QTA (especificações)

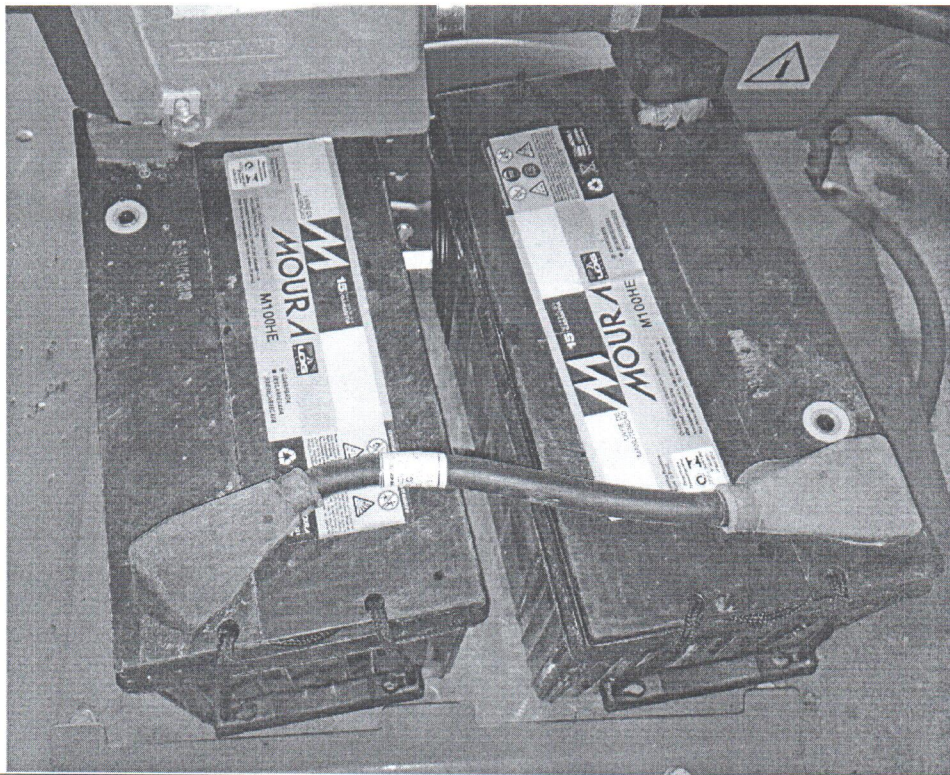
FOTO 22

Estão instaladas junto ao gerador duas baterias de 12V – 100Ah da marca MOURA (fotos 22 e 23).

Legenda: Baterias Secundárias – Visão Frontal

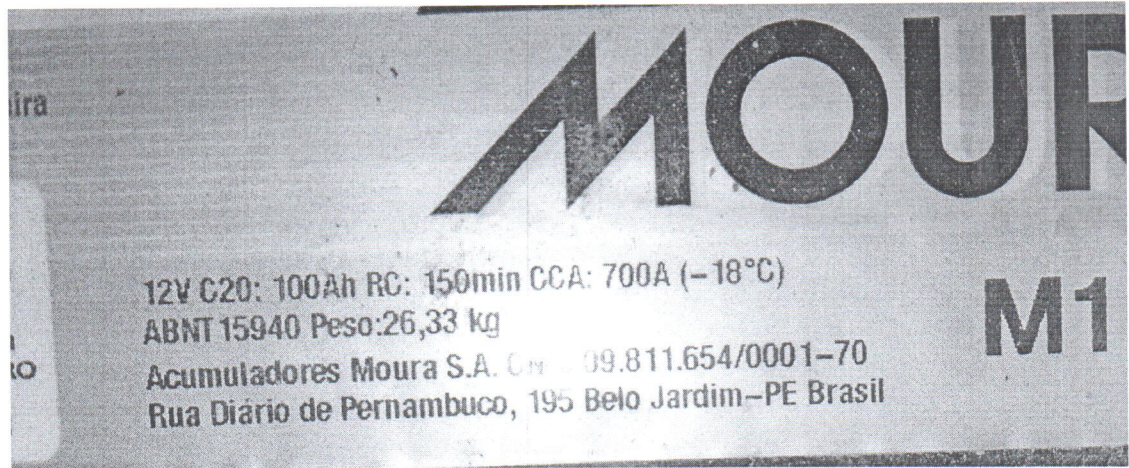
FOTO 23

Legenda: Baterias Secundárias – Especificações

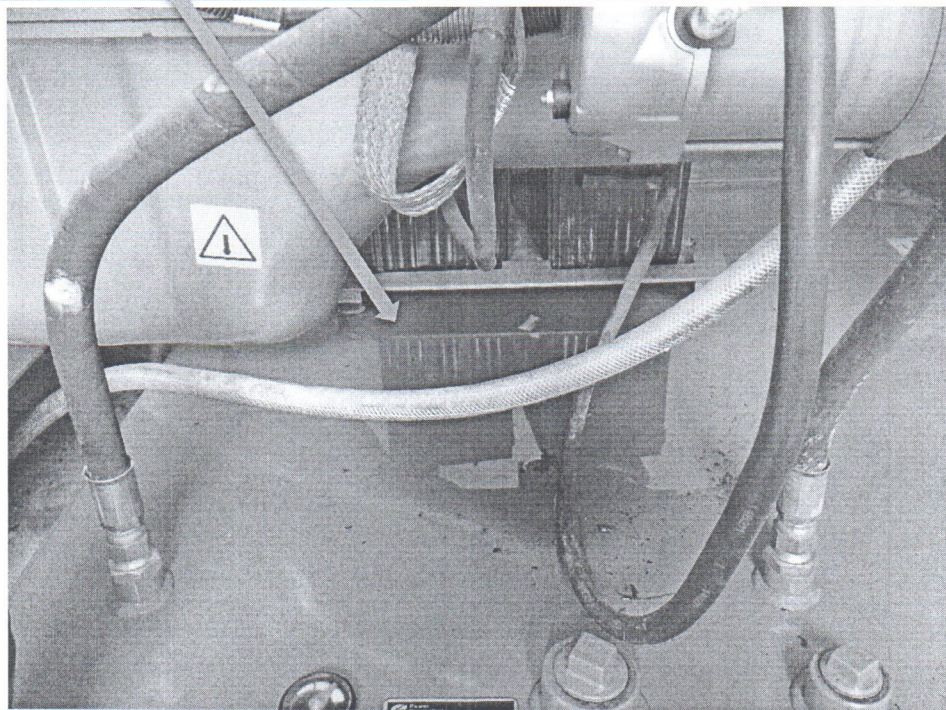
FOTO 24

Na ocasião da visita não foram detectados vazamentos em quaisquer partes e peças do grupo gerador, mas foi identificado um pequeno acúmulo de combustível diesel na base do mesmo, foi orientado que o local fosse limpo (foto 24).

Legenda: Poça de combustível na base do gerador (sem vazamento aparente)

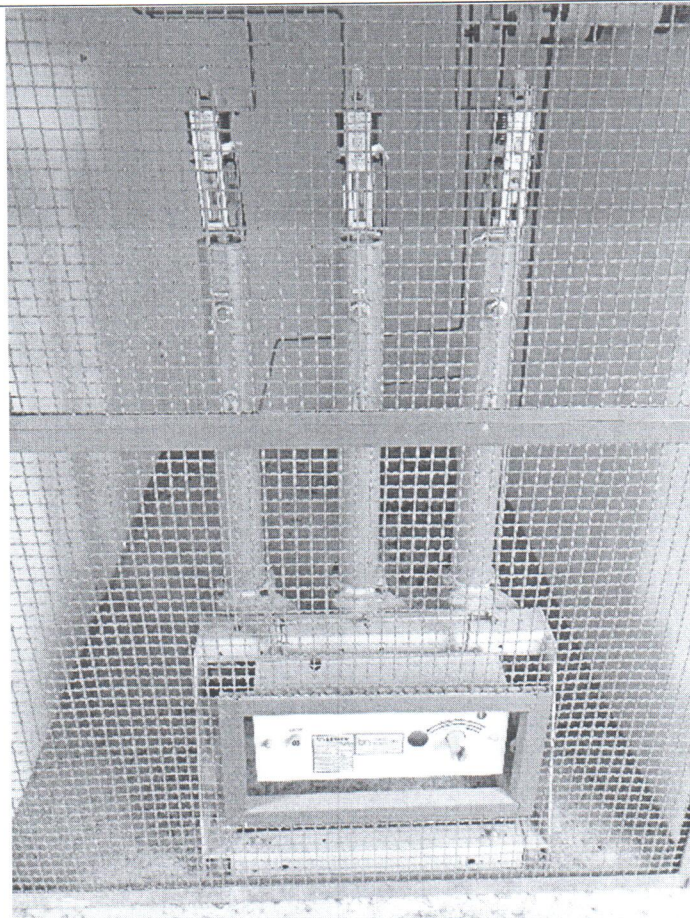
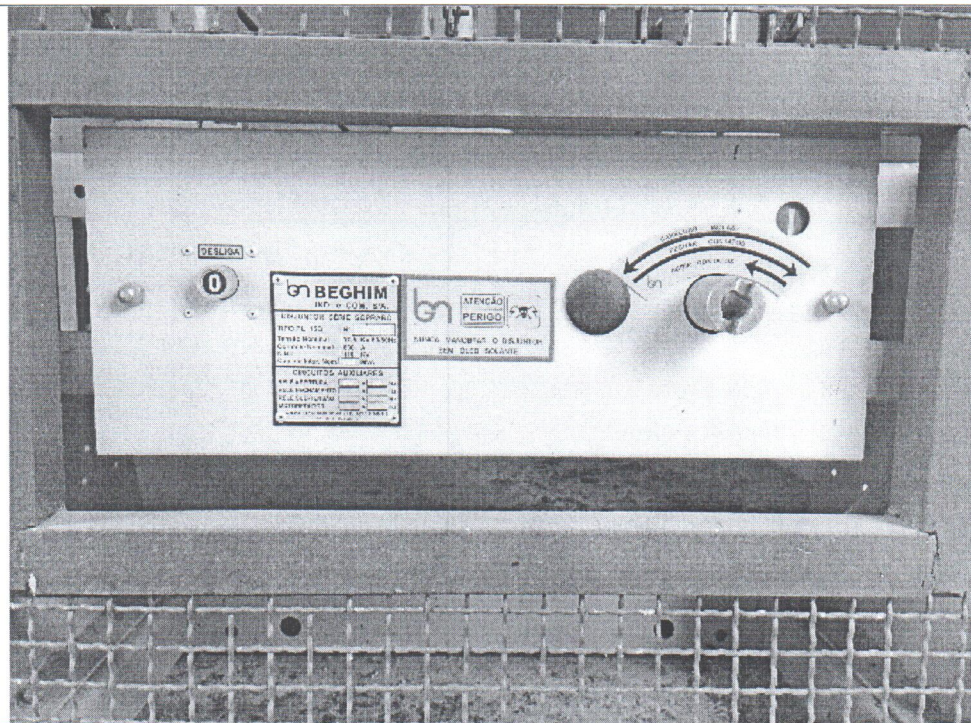
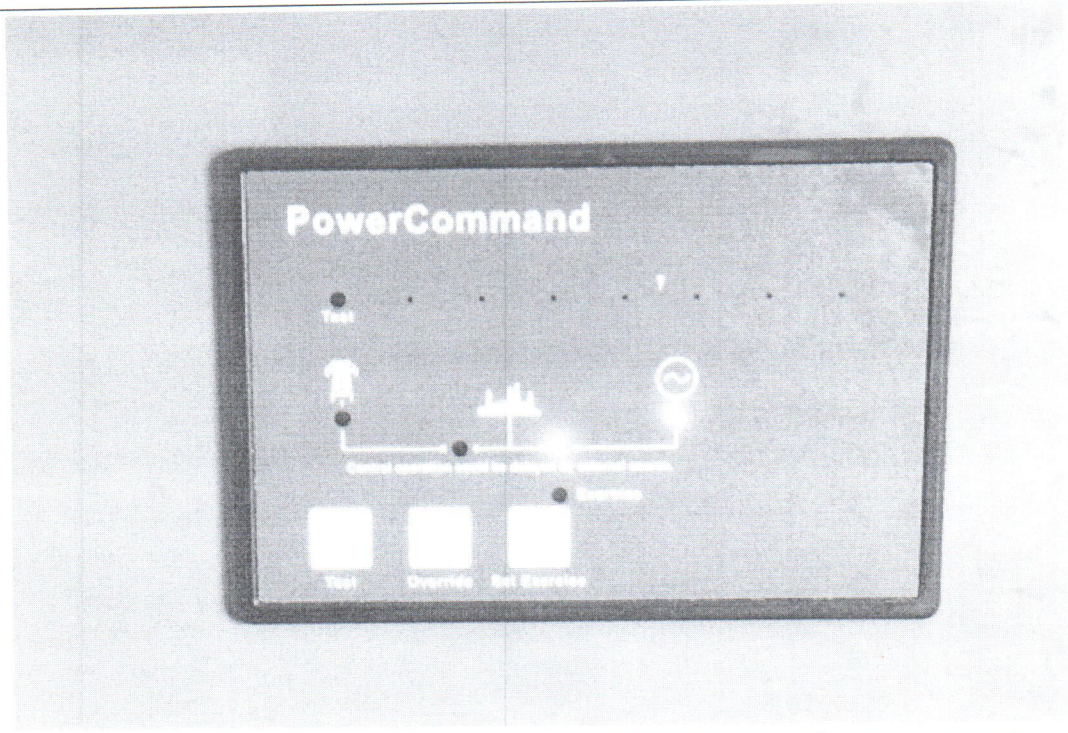
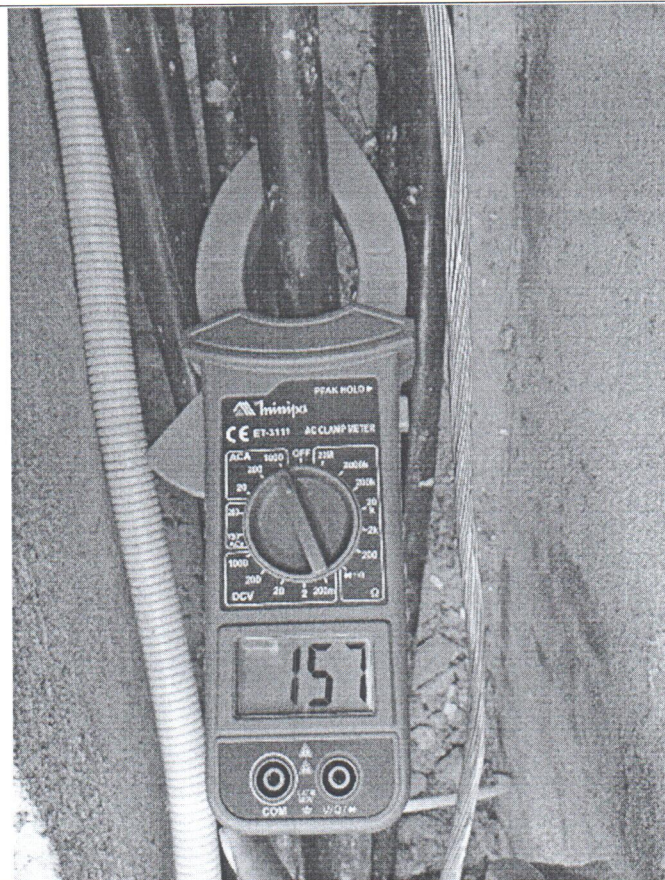
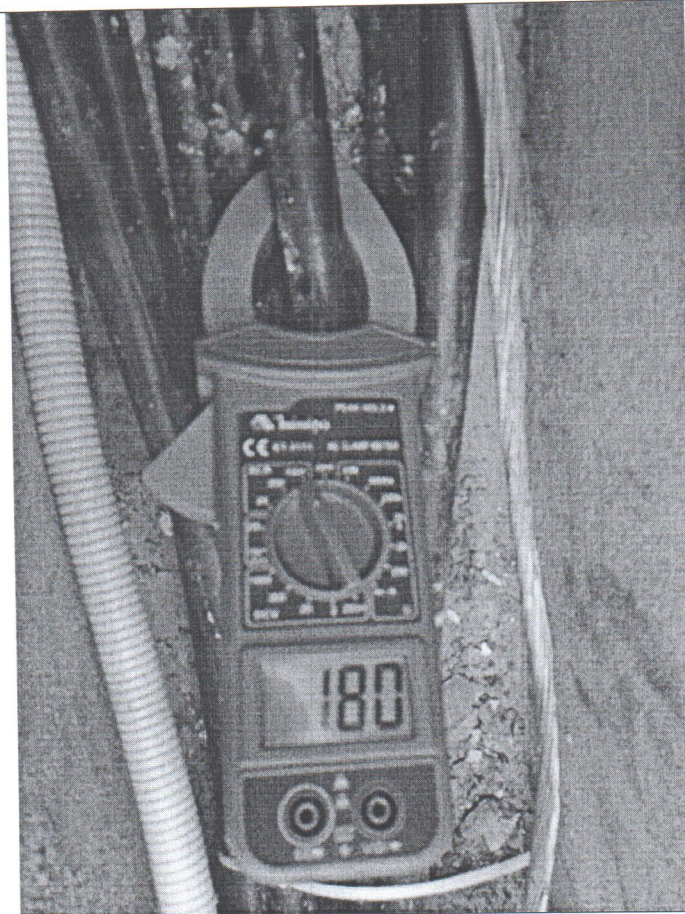
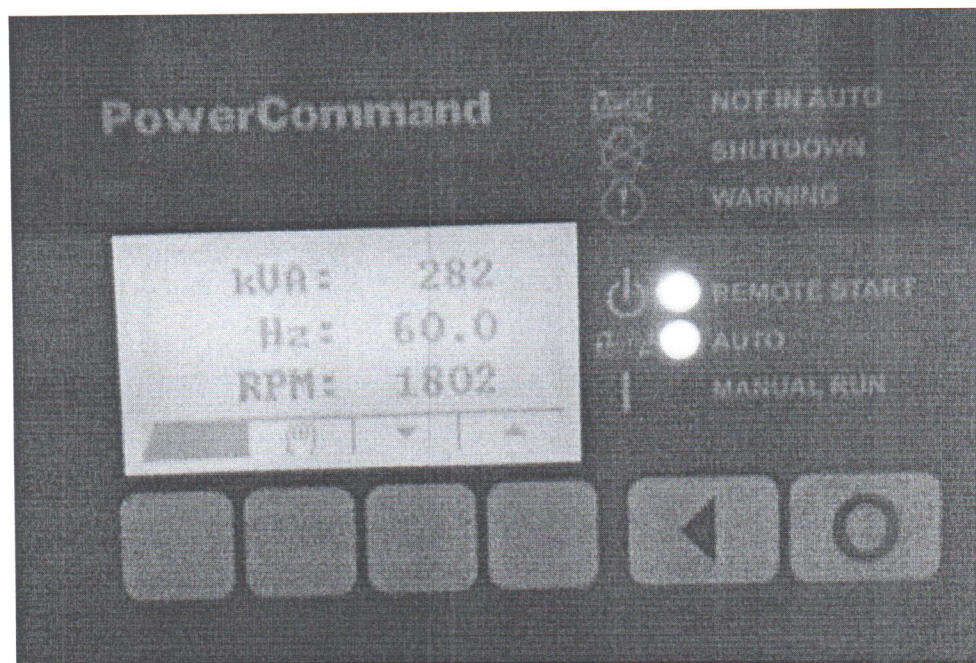
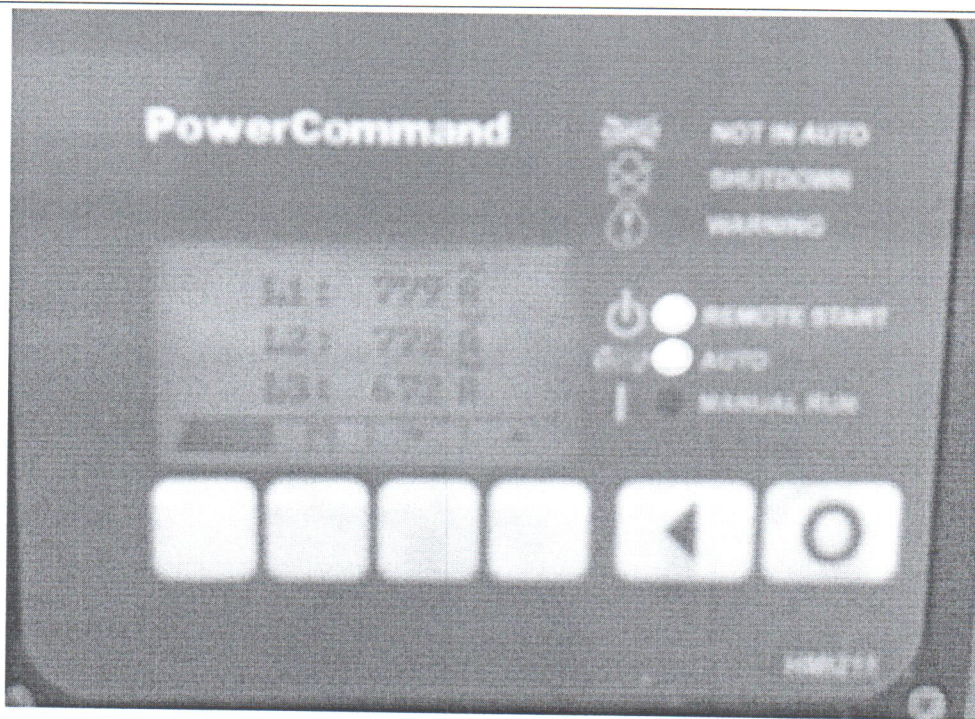
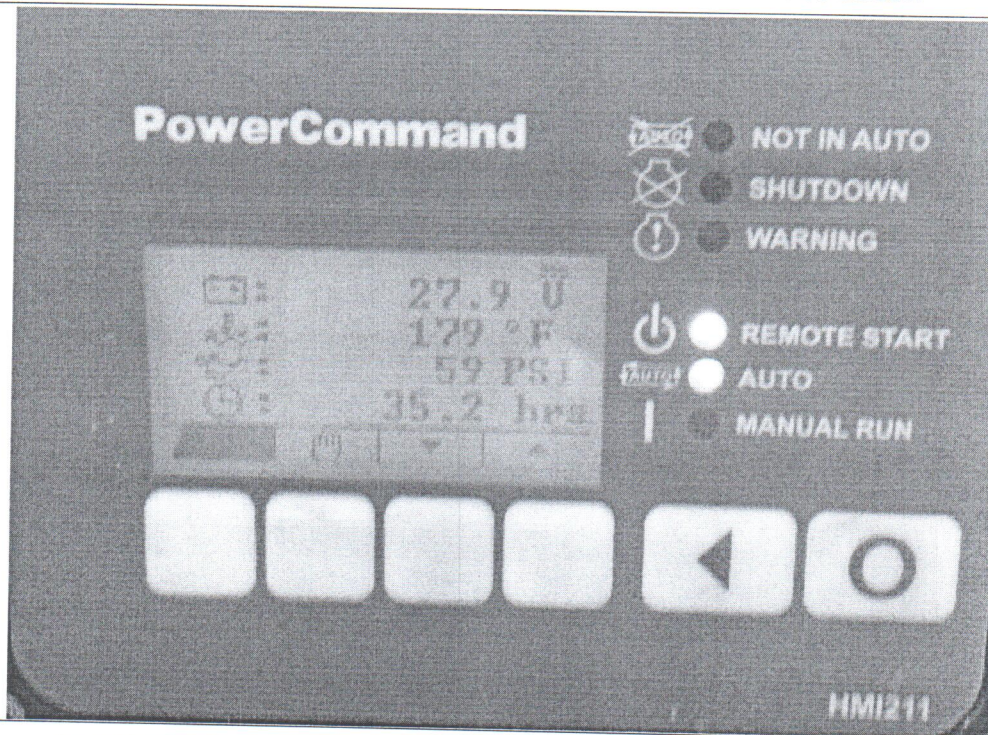
Para realizar o teste, foi simulado uma queda do fornecimento de energia da concessionária fazendo o desarme do disjuntor de média tensão 630A localizado na cabine de proteção da subestação as 10:00 h. Foi solicitado a Administração do IFAM que todos os equipamentos deveriam estar ligados. Ao desarmar o disjuntor, o display do QTA indicou a “queda” de energia e foi feita a transferência automática para o Gerador alguns segundos depois, onde o mesmo “entrou” normalmente. Aproximadamente 30 min depois, foram feitas medições com Alicata Amperímetro em

uma das fases e também foi verificado as informações no display do Gerador. Em dado momento, a carga alimentada pelo Gerador chegou a 300 KVA. Passados os 30 min foi feita a manobra no disjuntor de média tensão para armá-lo e voltar a alimentação da concessionária de energia. Feita a manobra, o QTA fez a transferência da alimentação para a rede e após 10 min o Gerador desligou. Todo o procedimento deu-se normalmente e não houve quaisquer tipos de problemas (fotos 25 a 32).

Legenda: Detalhe do teste de desligamento da rede e acionamento do Gerador
