NOTIFICAÇÃO Nº 004/2015

RELATÓRIO TÉCNICO Nº 002-DE/DIPLAN/PRODIN/IFAM/2015

DA: COMISSÃO DE FISCALIZAÇÃO – OBRA DE CONSTRUÇÃO DA COZINHA
EXPERIMENTAL – CAMPUS SÃO GABRIEL DA CACHOEIRA
A (O): DIRETOR DE PLANEJAMENTO

Este relatório visa mostrar o andamento da obra de construção da Cozinha Experimental – Campus São Gabriel da Cachoeira no período entre os dias 1 e 8 Setembro de 2015.

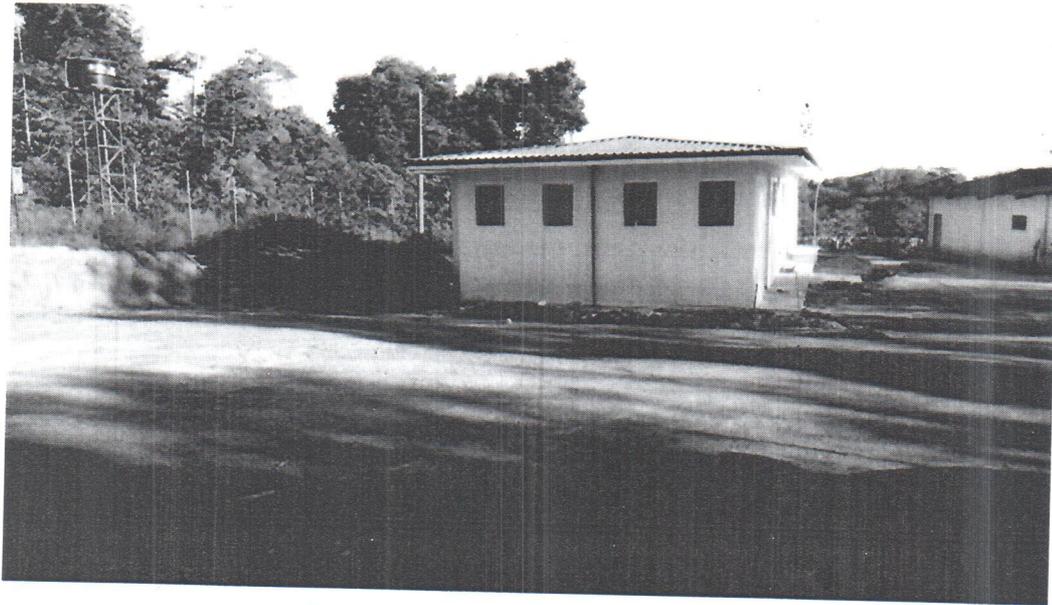
Fotografia 1 – Vista da fachada norte

As calçadas do entorno da edificação e caixas de inspeção foram danificadas devido à operações de máquinas pesadas que realizaram cortes no terreno. Ressalta-se que esta operação de movimento de terra não foi autorizada pela comissão de fiscalização. Destaca-se ainda que a caixa de passagem construída pela contratada não é inspecionável, portanto, não cumpre a finalidade para qual foi projetada. A função das caixas de passagem e inspeção é permitir a manutenção adequada dos sistemas a que elas pertencem, logo, não faz sentido algum dessas caixas não serem desta forma.

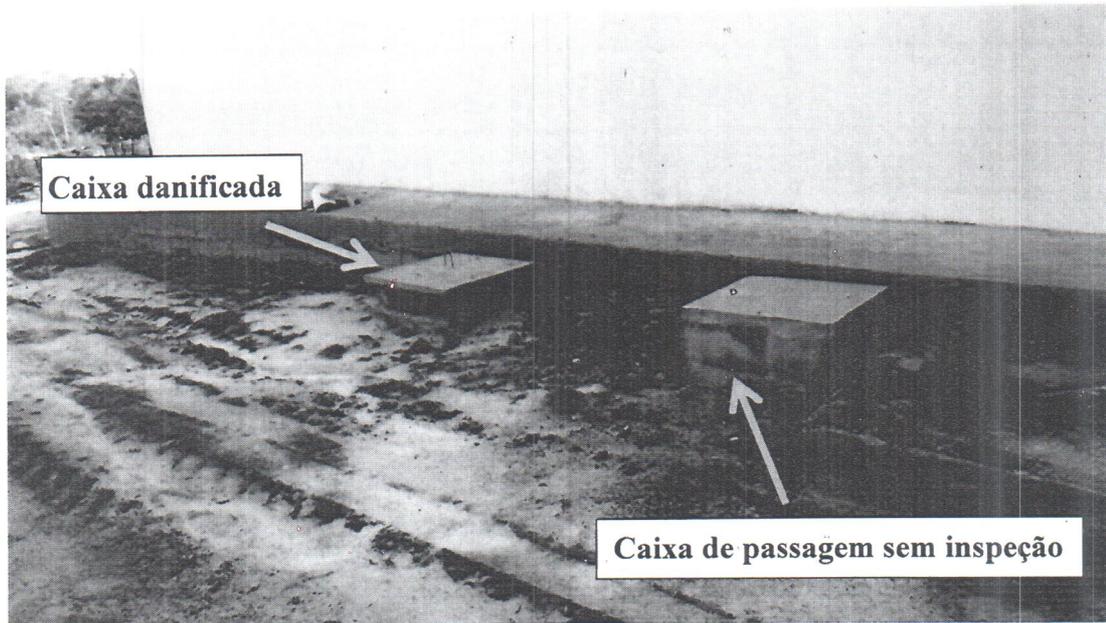
Fotografia 2 – Vista da fachada norte

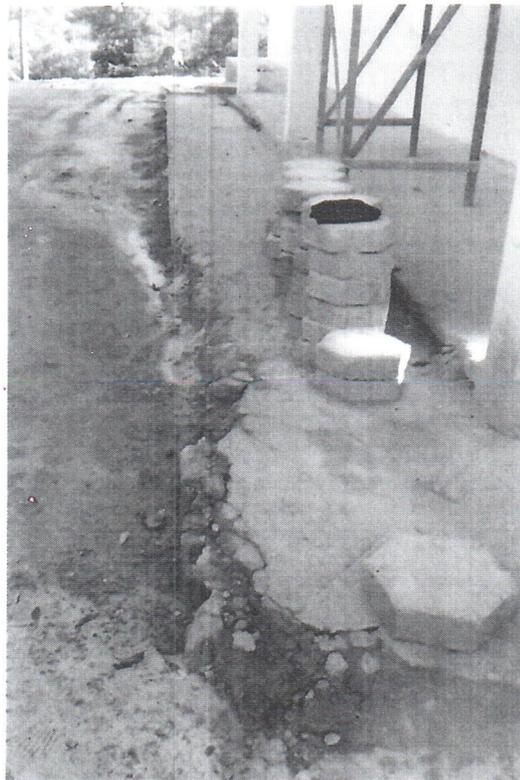
Fotografia 3 – Calçada danificada por máquinas em operação de movimento de terra.

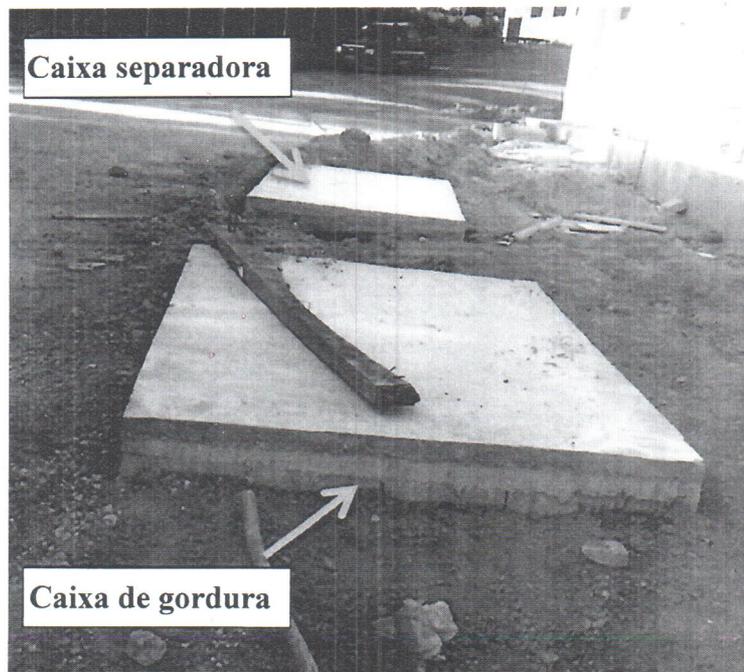
As caixas de gordura e separação não seguem ao estabelecido em projeto pelos seguintes motivos:

- Ambas não possuem inspeção. É de bom senso na engenharia que as instalações hidrossanitárias sejam inspecionáveis visando facilitar futuras manutenções;
- As tampas foram *chumbadas* enquanto nos projetos foram especificadas tampas removíveis. Desse modo, a fiscalização ficou impedida de verificar a fidelidade da execução ao projeto.

Fotografia 4 – Caixa separadora e caixa de gordura

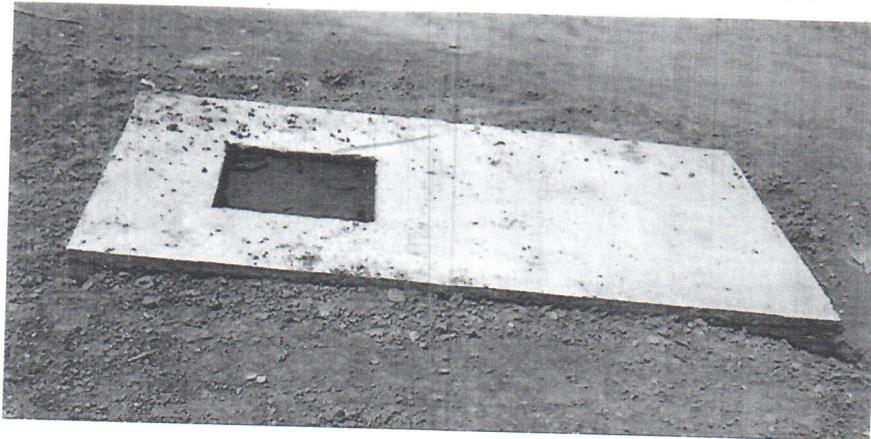
Quanto ao tanque séptico foram observadas as seguintes irregularidades:

- O tanque projetado possui duas inspeções, porém, a equipe de fiscalização constatou que apenas uma inspeção foi construída;
- A profundidade do tanque não atende ao mínimo especificado no projeto.

Fotografia 5 – Tanque séptico

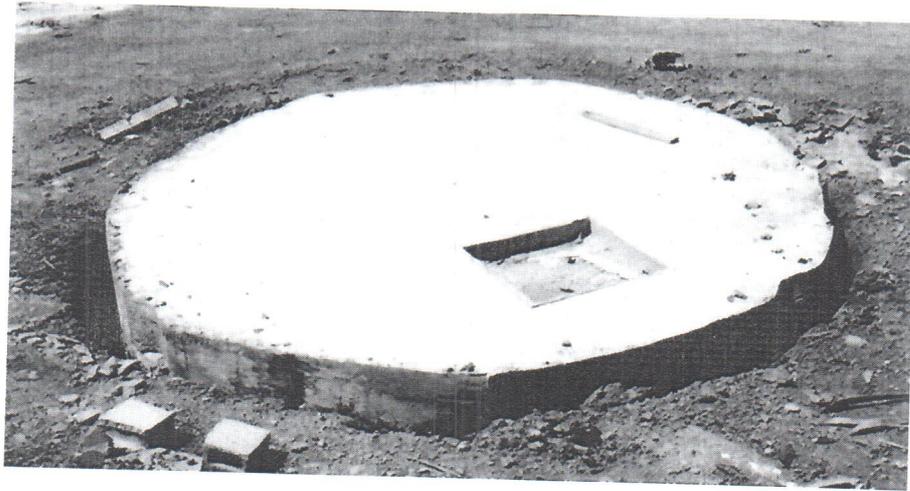
Quanto ao sumidouro foram observadas as seguintes irregularidades:

- A tampa de concreto possui formas irregulares devido a falhas na sua execução;
- As áreas laterais e do fundo não atendem ao especificado no projeto, há um déficit de 32% de área, que pode comprometer a funcionalidade do sistema de tratamento;

- Na tubulação de entrada do sumidouro não foi instalada uma *curva de 90* conforme detalhado no projeto. Além disso, essa tubulação não está posicionada no eixo de simetria conforme Projeto, estando em desacordo com o contratado;

- No fundo não foi executada uma camada de 30 cm de brita nº2 conforme projeto;
- As paredes do sumidouro devem cobrir todo o seu comprimento, entretanto, a fiscalização constatou que o revestimento foi executado até 90 cm de profundidade a partir da superfície. A ausência de revestimento na parte inferior do sumidouro pode comprometer a estabilidade da estrutura devido a um possível desgaste provocado pela chuva ou mesmo pelo peso próprio da estrutura que está apoiada sobre o solo remanescente abaixo da camada de tijolos. Esse fato pôs em risco a integridade física da comissão de fiscalização que precisou posicionar-se sobre o sumidouro, confiando que o mesmo foi executado conforme projeto, para efetuar suas medições e verificações.

Fotografia 6 – Sumidouro

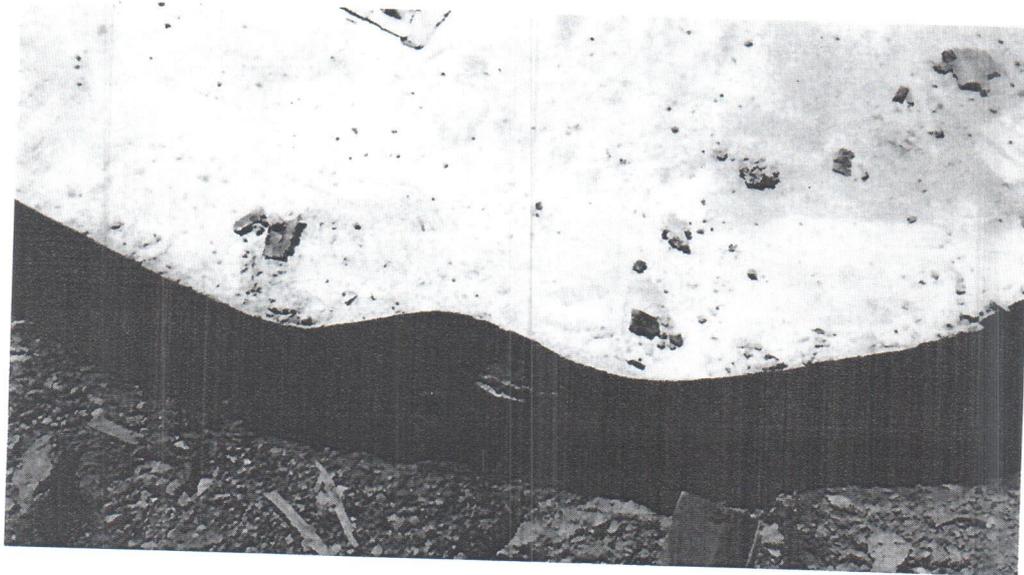
Fotografia 7 – Falha na concretagem da tampa do sumidouro

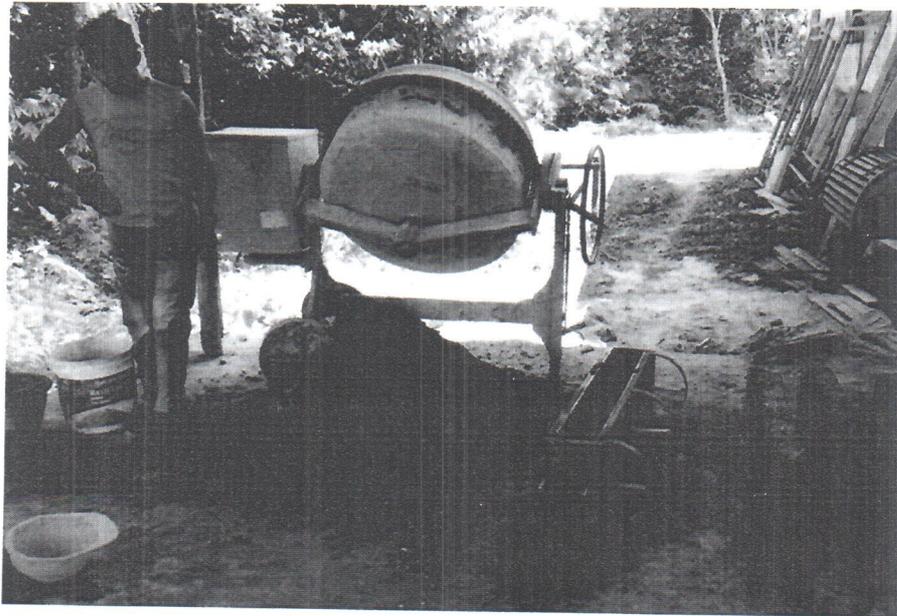
Quanto à moldagem dos meios-fios foram feitas as seguintes observações:

- Os funcionários empenhados na tarefa não possuíam equipamentos de proteção;
- Não havia no local nenhum profissional com competência técnica para elaboração e controle do serviço;

- Não há no local um mural ou painel com a especificação do traço a ser utilizado na moldagem dos blocos sextavados e meios-fios. A definição do traço é de competência do engenheiro da obra que não estava presente e deixou a execução desse serviço ocorrer de forma inadequada e sem qualidade;
- A fiscalização verificou a péssima qualidade de alguns blocos sextavados que já estavam prontos. Certos blocos se desagregavam com um mínimo de esforço manual, sendo assim, sua utilização para suportar veículos e pessoas é inapropriada;

Fotografia 8 – Confecção de meio-fio.

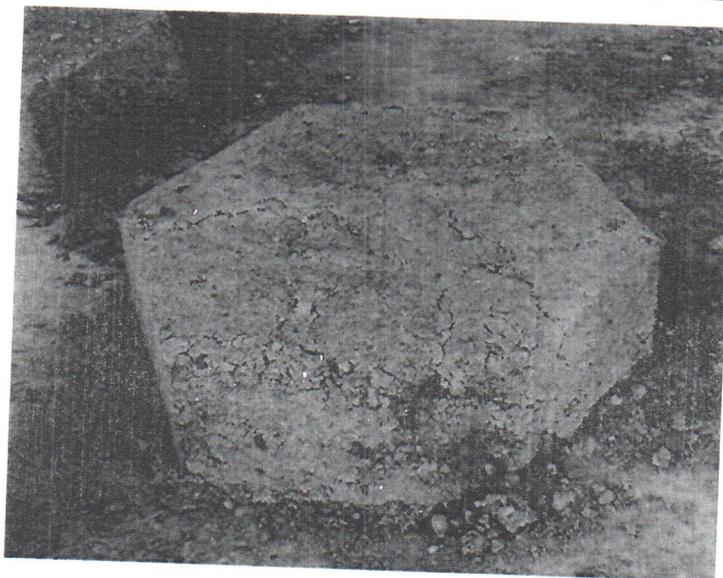
Fotografia 9 – Bloco sextavado

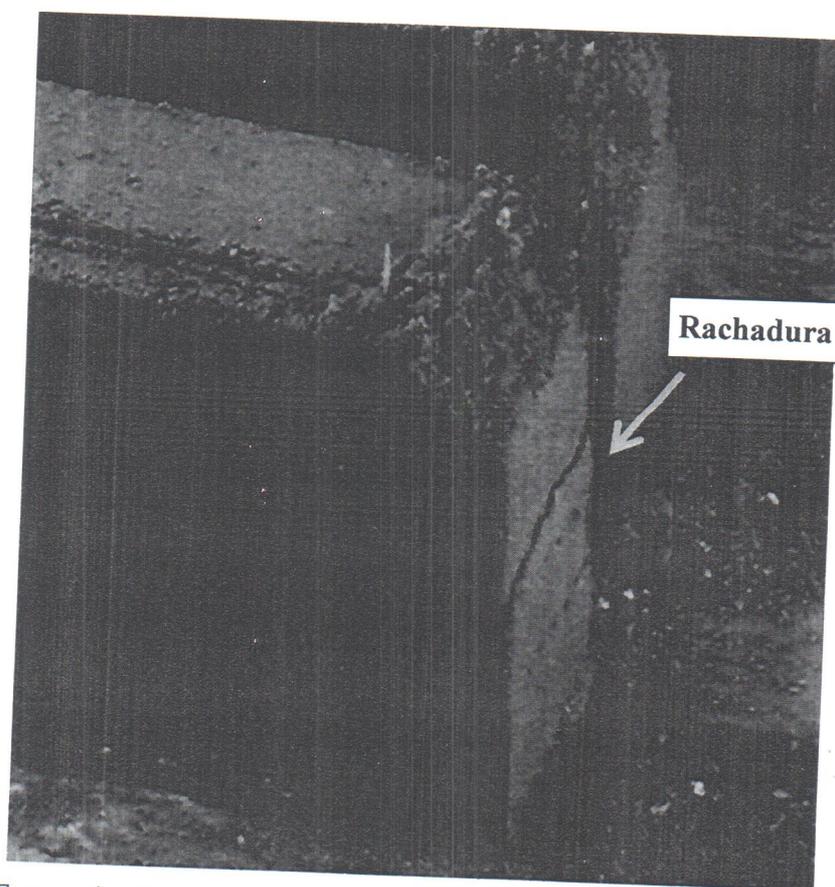
Fotografia 10 – Vista ampliada do meio-fio com defeito de fabricação.

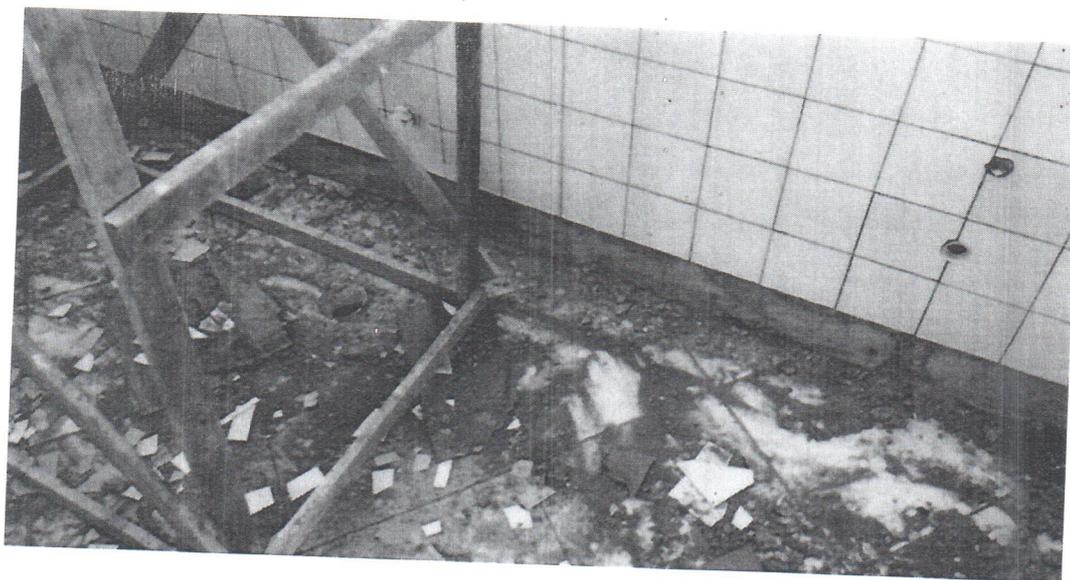
Quanto à parte interna da edificação não foram verificados avanços significativos comparado com a visita técnica realizada no mês de julho. Verificou-se ainda a falta de limpeza dos ambientes da obra, não fazendo jus a limpeza permanente contemplada em planilha. A contratada não atendeu a solicitação da fiscalização quanto à situação das luminárias que devem ser suspensas por tirantes, não pela própria fiação elétrica.

Fotografia 11- Banheiros

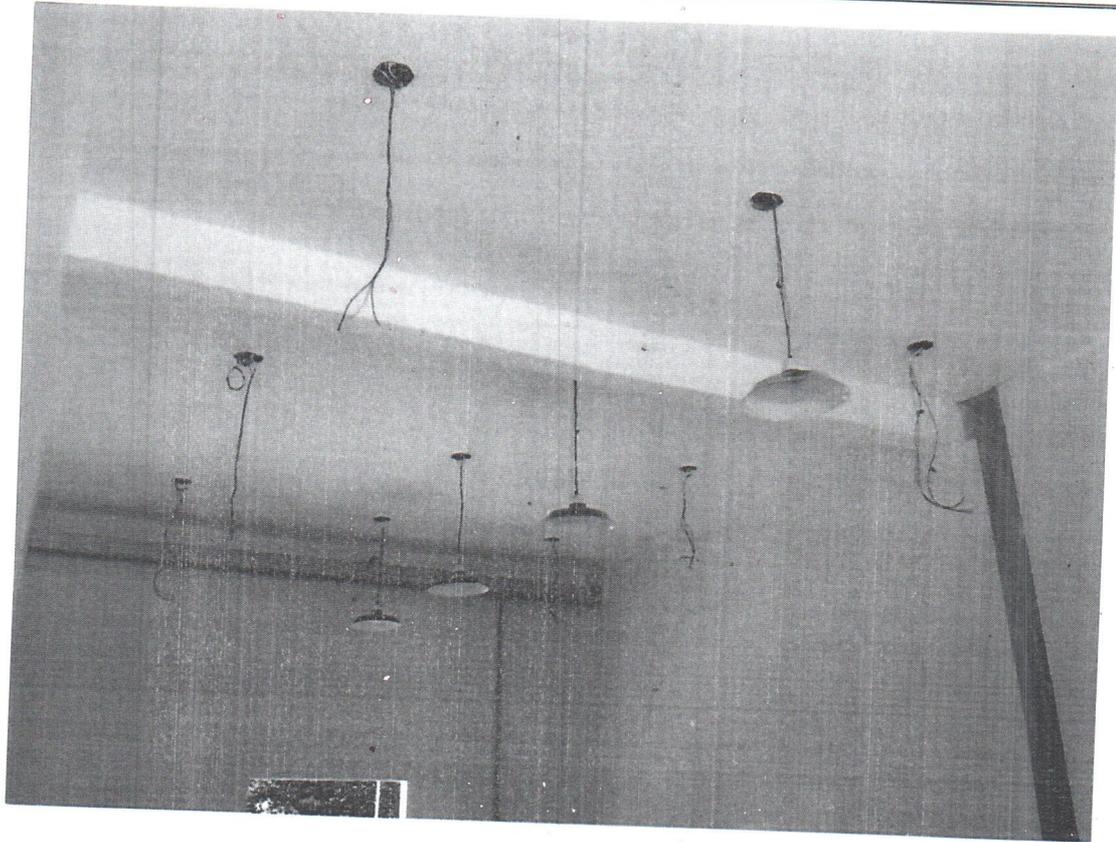
Fotografia 12- Luminárias suspensas sem tirantes.

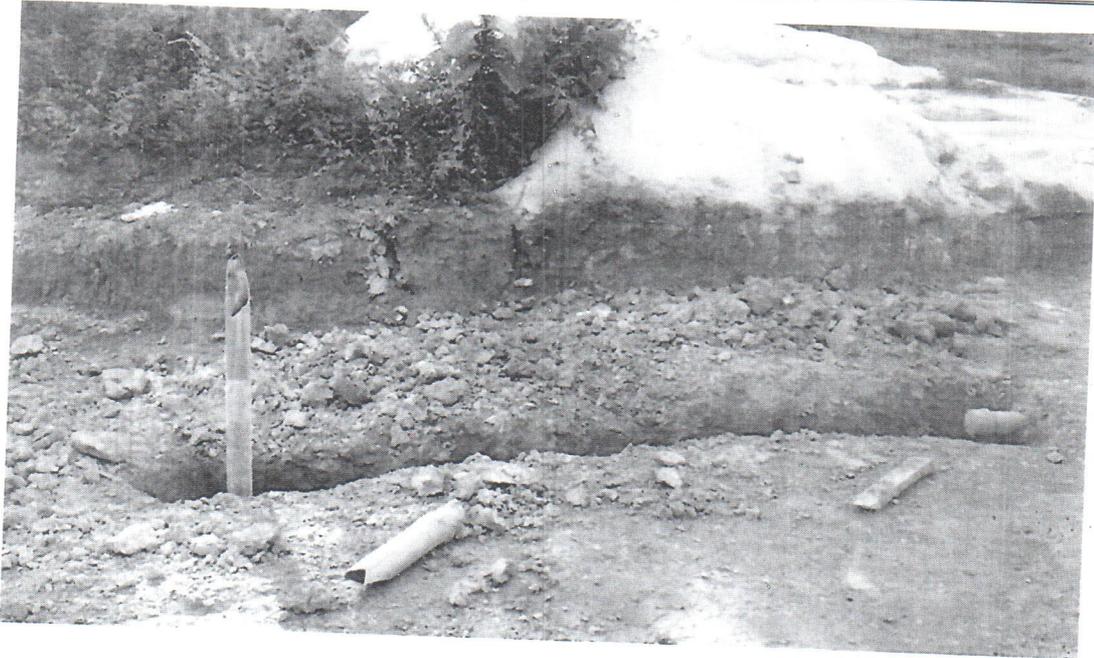
A contratada danificou tubulações existentes ao realizar movimentação de terra no local sem a autorização da fiscalização.

Fotografia 13- Tubulação danificada
