OFÍCIO Nº 082/DINFRA/PRODIN/IFAM/2015

NOTIFICAÇÃO Nº 02/2015

RELATÓRIO TÉCNICO Nº 002-DINFRA/PRODIN/IFAM/2015

1. **CONTRATO N.º:** 06/2015-SÃO GABRIEL DA CACHOEIRA;
2. **TOMADA DE PREÇO N.º:** 002/2014;
3. **ORDEM DE SERVIÇO N.º:** 06/2015/GAB/DG, DE 15 de Junho de 2015;
4. **PROCESSO DO CONTRATO N.º:** 23056000338201425;
5. **OBJETO:** Obra de Construção de um Centro de Convivência – Campus São Gabriel da Cachoeira;
6. **PROPRIETÁRIO:** Instituto Federal de Educação, Ciência e Tecnologia do Amazonas – Reitoria;
7. **CONTRATADA:** Lavit empreendimentos LTDA.;
8. **RESPONSÁVEL PELO RELATÓRIO:** Jeanni Alves Nunes Monteiro/ Hellington de Sousa Correa;
9. **DATA DA VISTORIA:** Entre os dias 27 a 30 de Outubro de 2015.

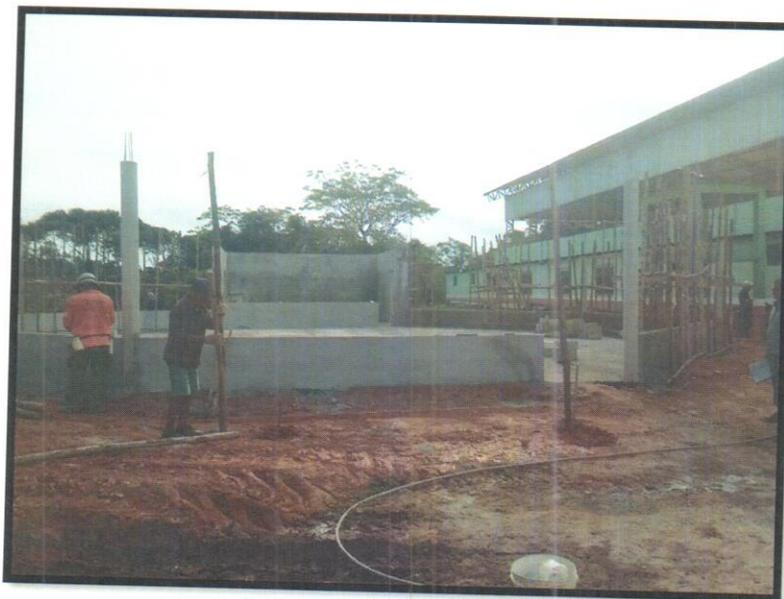
- Funcionários sem uniformes, crachá de identificação e EPI's

Fotografia 1 – Vista frontal da obra.

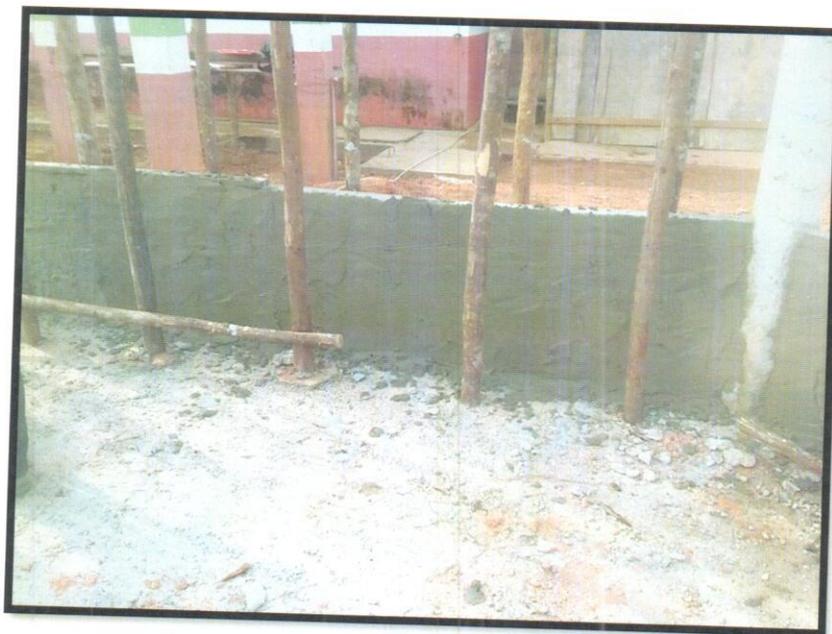
- Execução de reboco sem a utilização de mestras de marcação não garantido a uniformidade da camada.

Fotografia 2 – Execução de reboco sem a utilização das mestras de marcação.

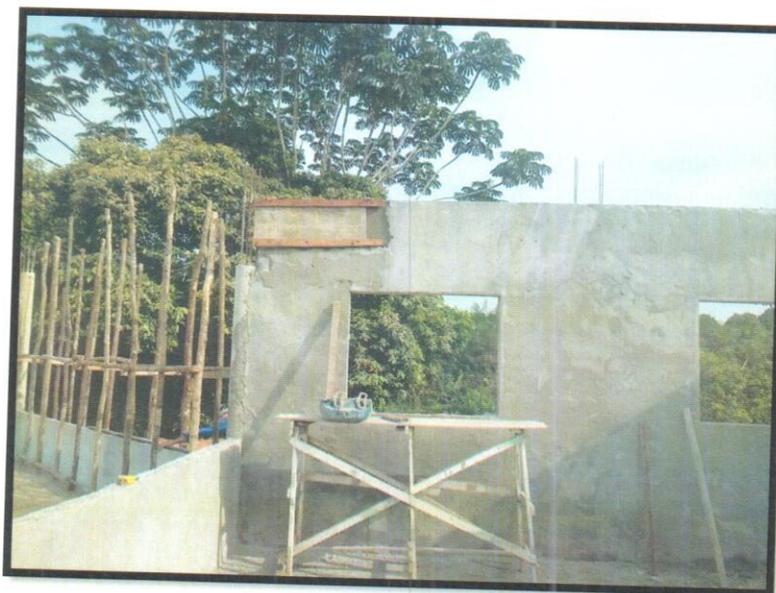
- Forma da viga ligeiramente desnivelada. Destaca-se que o ideal é que a concretagem de um elemento estrutural seja feita de uma única vez para garantir que o elemento seja o mais homogêneo possível.

Fotografia 3 – Forma da viga ligeiramente desnivelada.

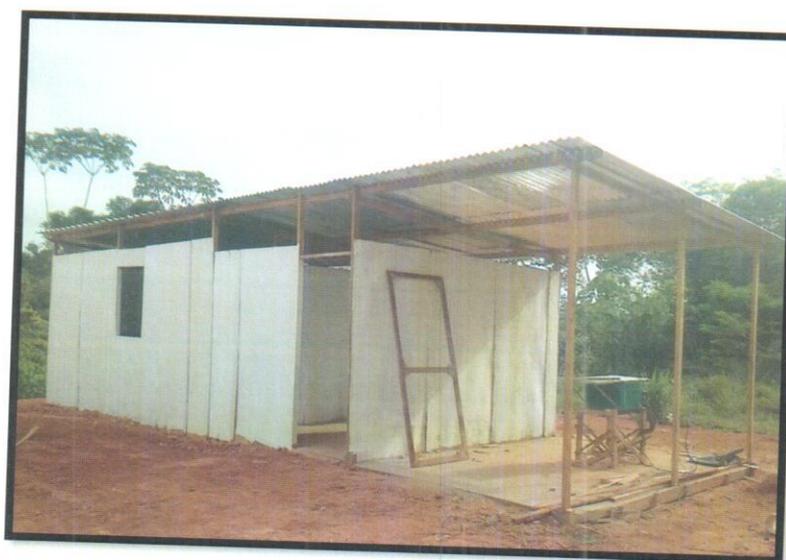
- O barracão da obra não está concluído e não possui instalações sanitárias para o uso de seus funcionários. Reitera-se que o barracão deve servir de apoio a obra, portanto, na fase inicial da obra o barracão deve ser concluído para dar o devido suporte durante a construção.

Fotografia 4 – Barracão da obra não concluído.

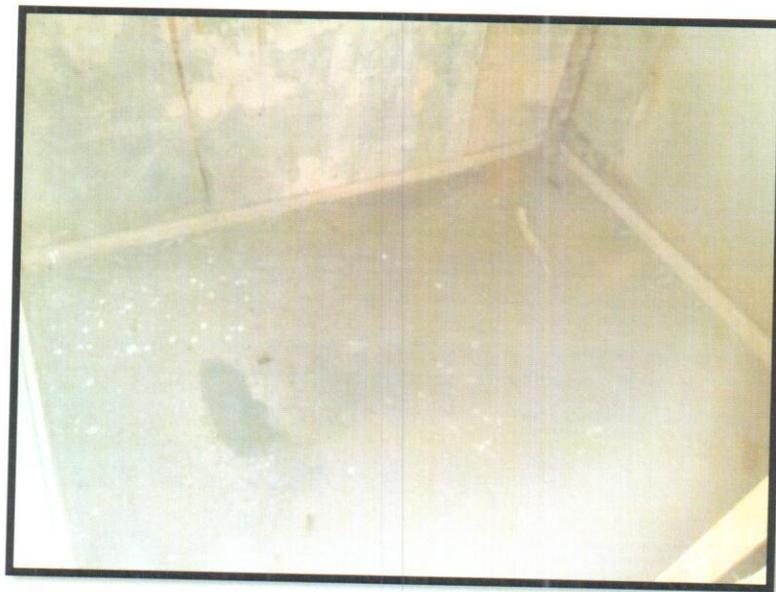
Fotografia 5 – Compartimento do barracão onde deveriam ser implantadas as instalações sanitárias.

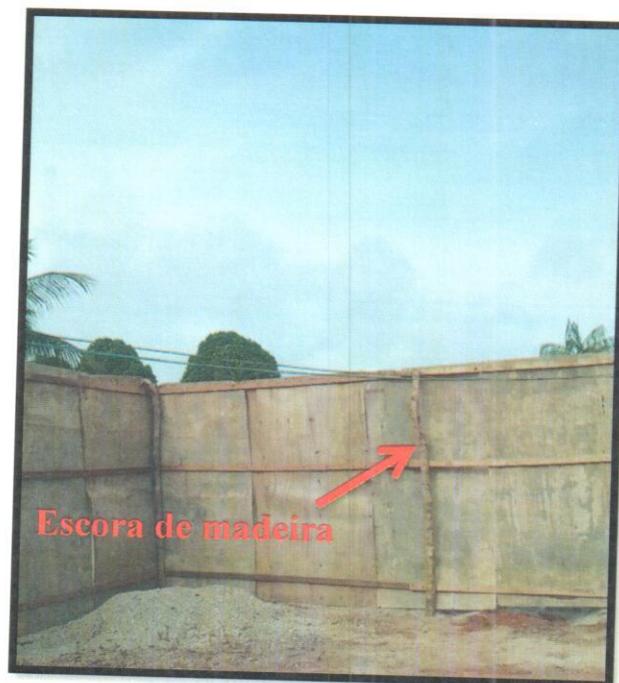
- O tapume executado está deformado e não atende as especificações do SINAPI que utiliza em sua composição peça de madeira em seção transversal quadrada e não escoras de madeira.

Fotografia 6 – Tapume empinado e fora da especificação do SINAPI.

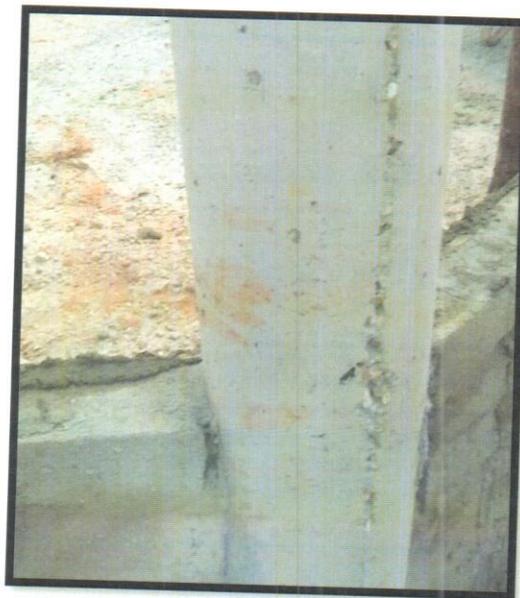
- Em alguns pilares o adensamento não foi realizado adequadamente e o acabamento ficou com baixa qualidade. Segundo o responsável técnico presente na obra, a imersão dos vibradores fizeram as formas se romperem.

Fotografia 7 – Pilar com concreto adensado inadequadamente.

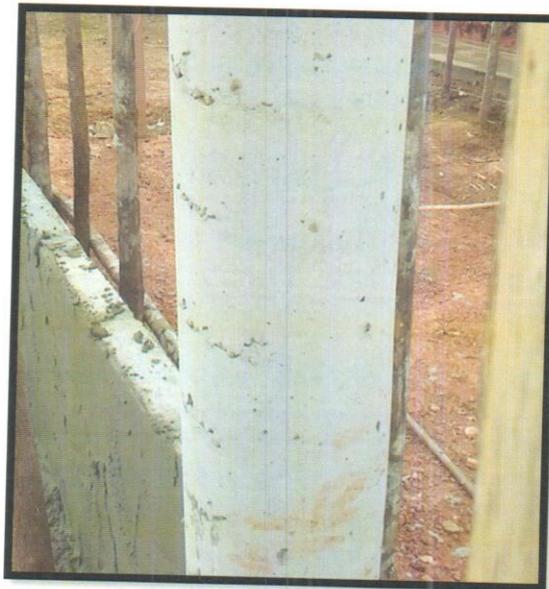
Fotografia 8 – Pilar com concreto adensado inadequadamente.

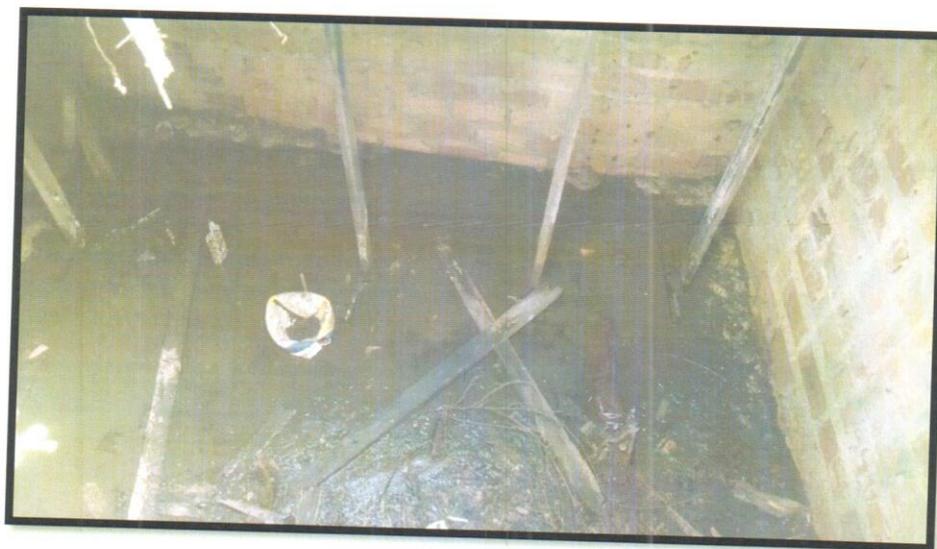
- No terreno onde localiza-se a obra há uma fossa que nunca foi utilizada. A equipe de fiscalização verificará a possibilidade de transformar essa instalação em um sumidouro tendo em vista que a planilha orçamentária não contempla a destinação final dos efluentes.

Fotografia 9 – Interior da fossa existente.

3. A equipe de fiscalização verificará junto a Direção do Campus a possibilidade do uso e adequação da fossa existente próxima ao centro de convivência para a destinação final dos efluentes. Após o posicionamento dos dirigentes da instituição, a CONTRATADA será informada de maneira formal sobre a utilização ou não da instalação existente.

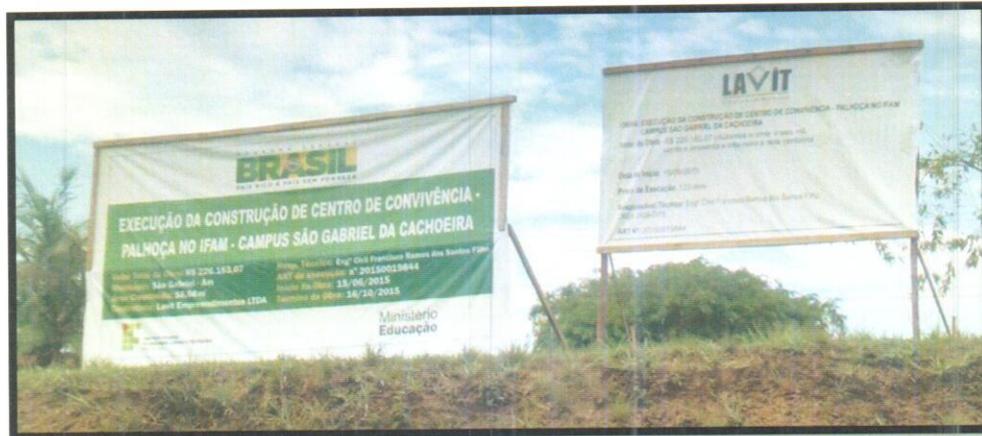
- A contratada executou duas placas de obra fora da especificação da planilha orçamentária e não consultou a fiscalização em nenhum momento para discutir a mudança do tipo de placa.

Fotografia 10 – Placas da obra.

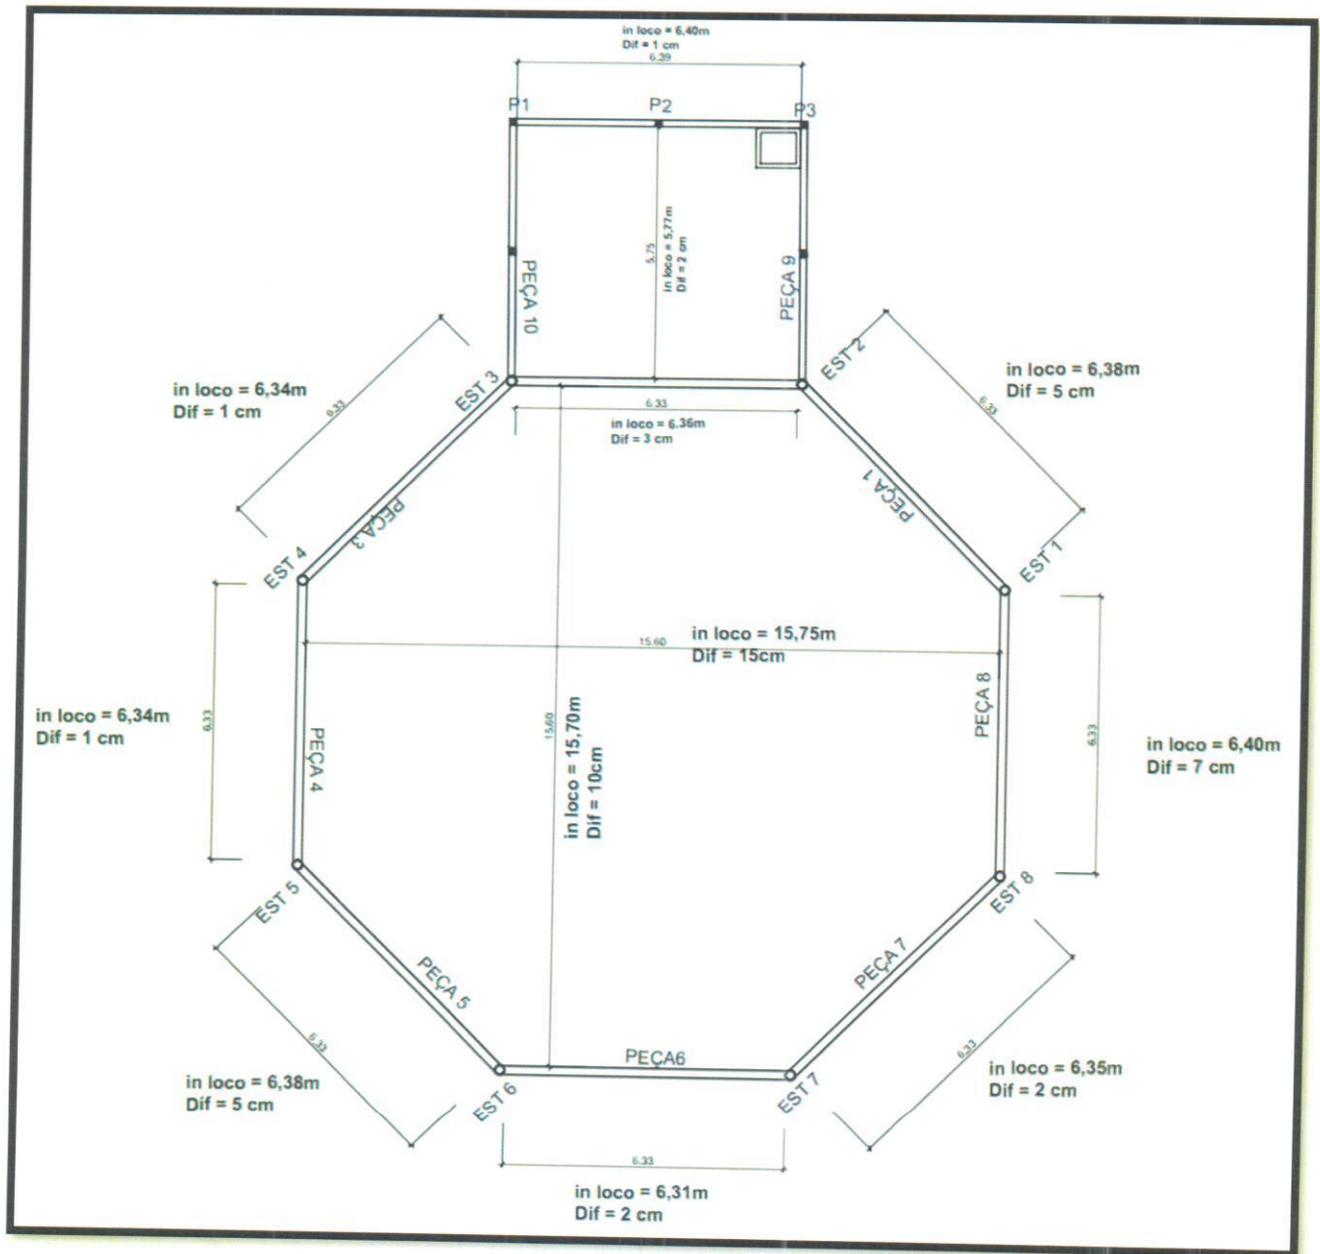
- A fiscalização verificou através de medições *in loco* que várias das dimensões estão divergentes do projeto. O octógono projetado é regular, porém, verificou-se que o polígono implantado possui dimensões irregulares devido a uma locação inadequada. Ressalta-se que a locação final da obra não foi submetida a comissão de fiscalização para análise. As figuras seguintes confrontam as dimensões de projeto com as executadas. Observa-se que há diferença de até 15cm entre as dimensões o que é um fato incabível para uma obra pequena e com baixo grau de complexidade.

Figura 3 – Distância de face a face dos pilares verificadas in loco.

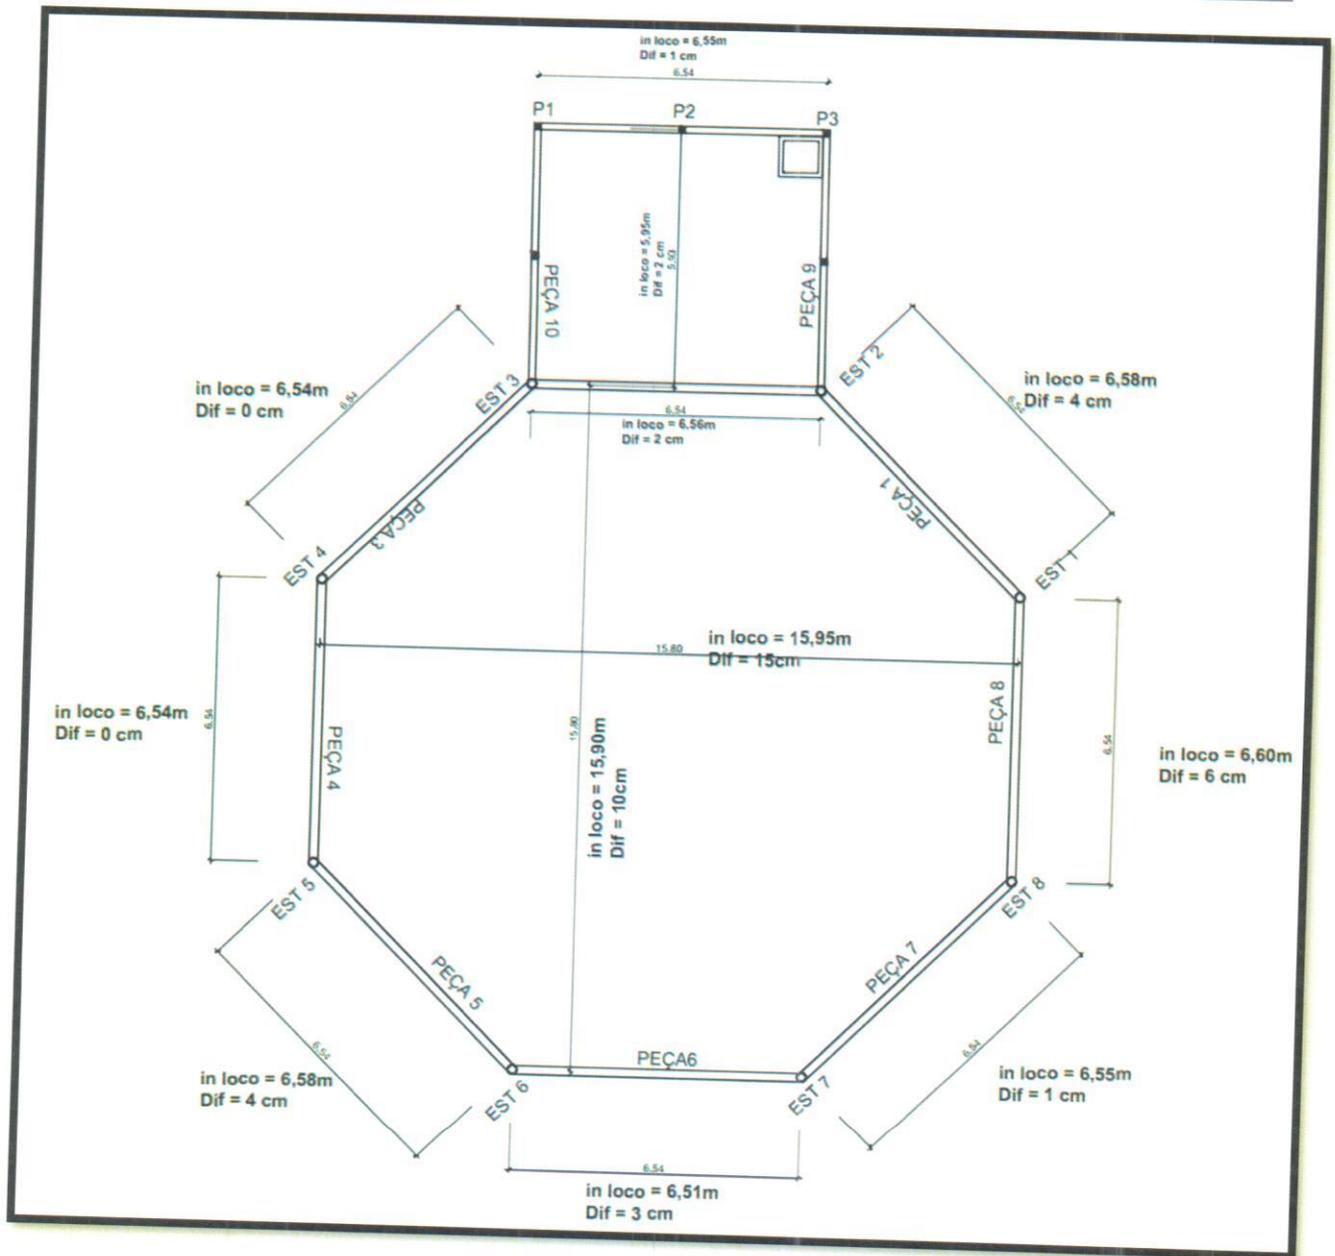
Figura 4 – Distância entre eixos dos pilares verificadas in loco.

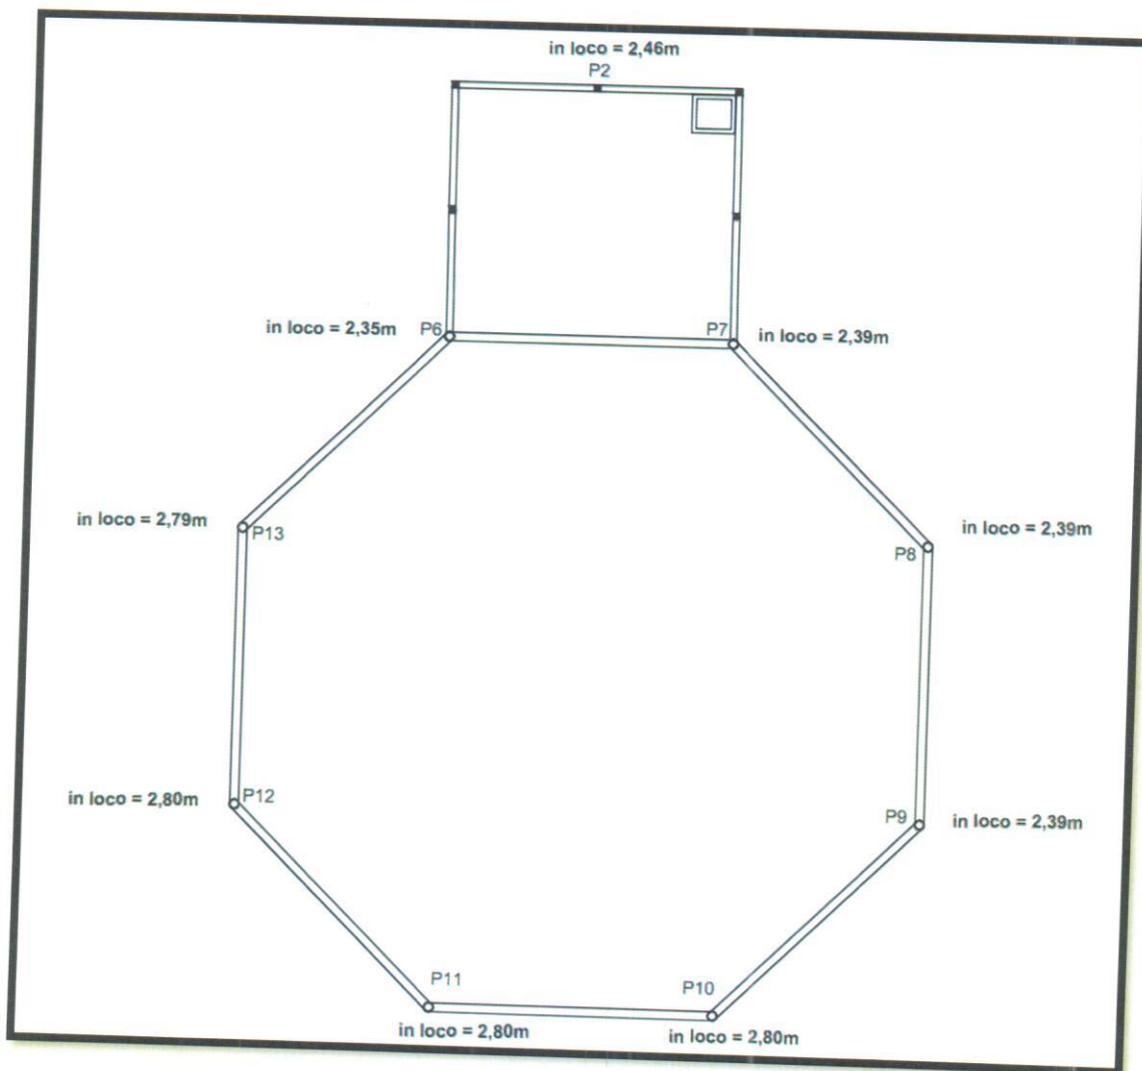
- Quanto a altura dos pilares verificou-se que vários deles não possuem o mesmo comprimento como foi especificado no projeto. Seguindo o que foi projetado os seguintes pilares deveriam ser iguais:
 - P6=P7
 - P08=P09=P10=P11=P12=P13
- No projeto foi verificado que o comprimento dos pilares do octógono é igual a 2,60m. Distância essa entre a face inferior da viga aérea e a superfície do lastro. Porém, verificou-se que alguns pilares estão maiores que o ideal e outros estão menores. Ressalta-se que é uma boa prática concretar elementos estruturais na sua totalidade para garantir sua homogeneidade.

Figura 5 – Altura dos pilares verificadas in loco descontando o lastro existente.
