RELATÓRIO TÉCNICO Nº 006-DINFRA/PRODIN/IFAM/2015

DA: COMISSÃO DE FISCALIZAÇÃO – OBRA DE CONSTRUÇÃO DA COZINHA
EXPERIMENTAL – CAMPUS SÃO GABRIEL DA CACHOEIRA

Este relatório visa mostrar o andamento da obra de construção da Cozinha Experimental – Campus São Gabriel da Cachoeira no período entre os dias 27 a 30 de Outubro de 2015.

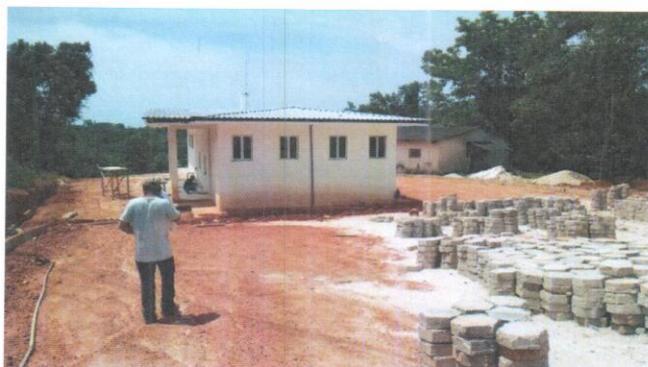
Fotografia 1 – Blocos sextavados rejeitados e colchão de areia inferior a 8 cm

O assentamento da pavimentação em bloco sextavado, segundo especificado em memorial e planilha orçamentaria, deverá ser executado sob colchão de areia compactado com 8 cm, não será admitida camada inferior a esta como demonstra as fotos acima.

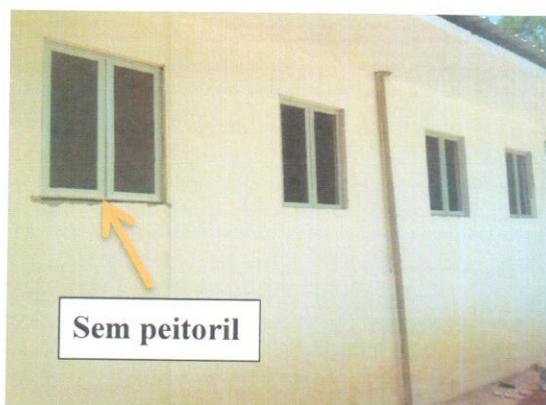
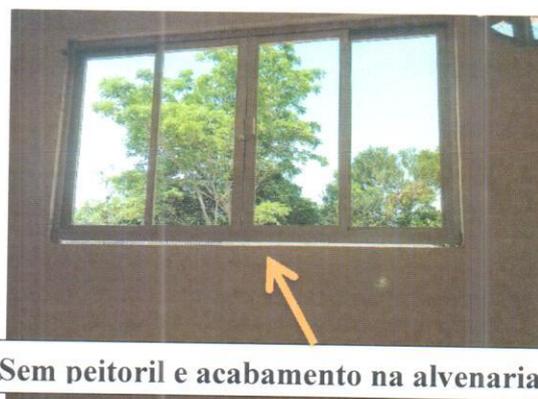
As esquadrias foram assentadas sobre alvenaria sem a colocação do peitoril em granito, conforme planilha orçamentaria, além disto, os vãos estão fora de esquadro, prejudicando a boa qualidade dos serviços. Desta forma solicitamos a remoção das esquadrias, assentamento dos peitoris, acabamento dos vãos e então a colocação das esquadrias de alumínio, como rege as boas praticas de engenharia.

Fotografia 2 – Esquadrias assentadas sem peitoril e acabamento dos vãos

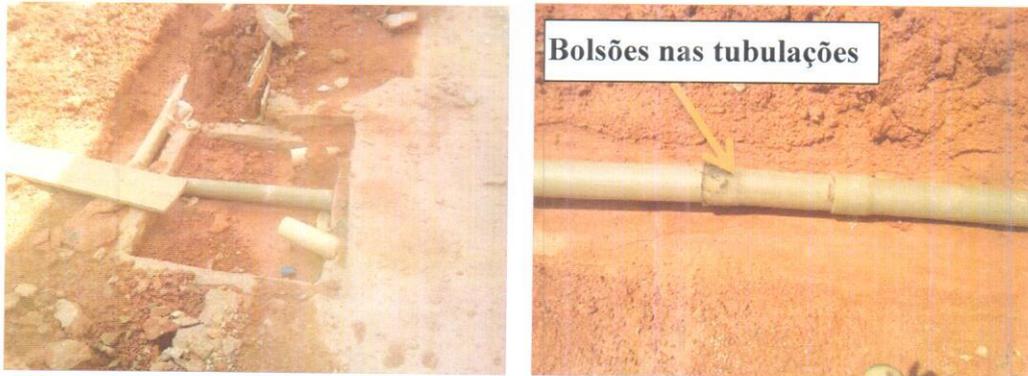
As caixas de passagem, que estavam sem inspeção, na última visita em setembro 2015, continuam sem correção.

Na realização do serviço de terraplenagem, foram rompidas algumas tubulações, como a alimentação principal de abastecimento de água, que foi interligada com as demais tubulações

com bolsões feitos com fogo, ocasionando diminuição da resistência e má execução dos serviços. Portanto solicitações a correção do serviço, antes da pavimentação da área com bloco sextavado.

Fotografia 3 – Obstrução das caixas de passagens e bolsões nas tubulações

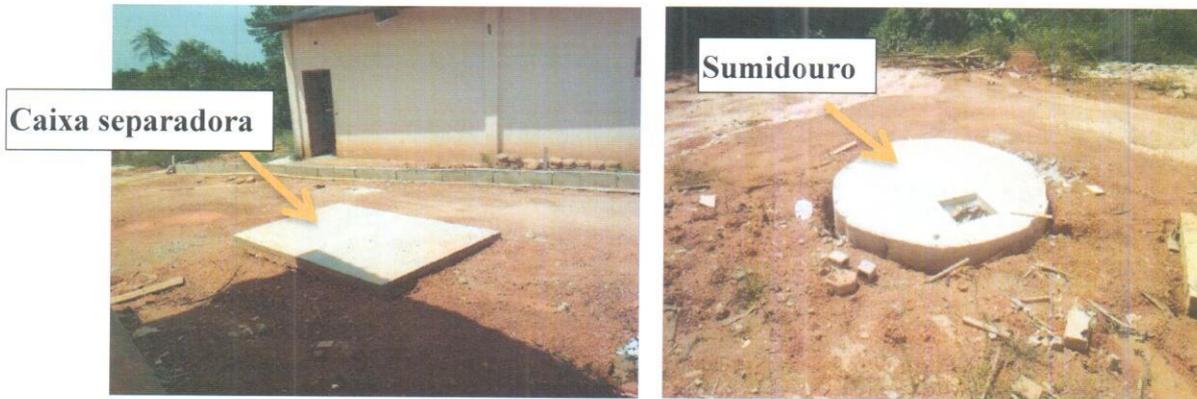
As caixas de gordura e separação não seguem ao estabelecido em projeto pelos seguintes motivos:

- Ambas não possuem inspeção. É de bom senso na engenharia que as instalações hidrossanitárias sejam inspecionáveis visando facilitar futuras manutenções;
- As tampas foram *chumbadas* enquanto nos projetos foram especificadas tampas removíveis. Desse modo, a fiscalização ficou impedida de verificar a fidelidade da execução ao projeto.
- Solicitamos na última vistoria a Obra, em setembro 2015, que estas fossem corrigidas, mas até a data atual o serviço não foi executado;
- Ficou acordando que a contratada deverá fazer as correções na tampa da caixa separadora, que será segmentada em 3 partes, bem como na parte interna da caixa, com a inserção do gradil, em relação a Caixa de gordura, a tampa deverá ter 2 visitas

Fotografia 4 – Caixa separadora e caixa de gordura

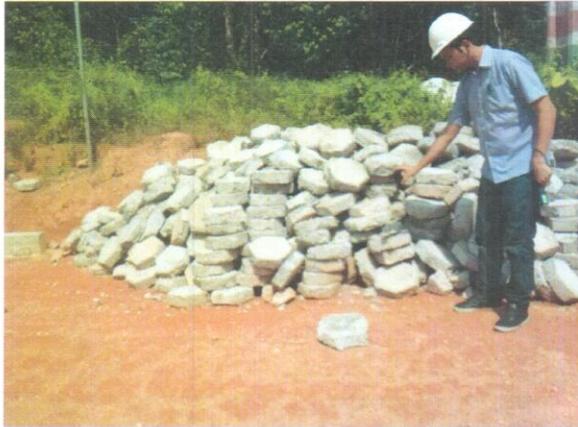
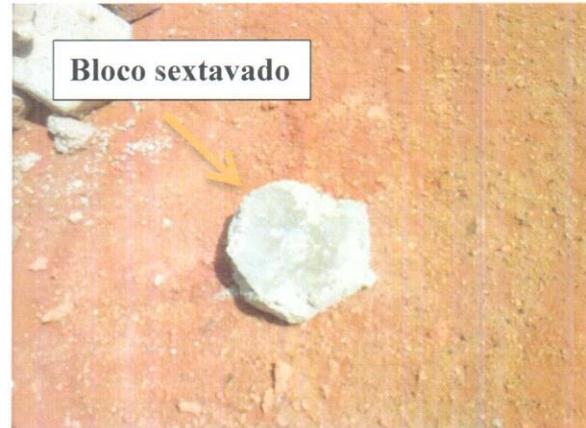
- A fiscalização verificou a péssima qualidade de alguns blocos sextavados que já estavam prontos. A maioria dos blocos se desagregava com um mínimo de esforço manual, sendo assim, sua utilização para suportar veículos e pessoas é inapropriada;
- Solicitamos a retirada e não utilizada, dos blocos e meio-fios que estivessem se desagregando e com baixa qualidade e também solicitamos o ensaio dos mesmos quanto a resistência que estão abaixo de 15Mpa, recomendando para tal;
- Requeremos a correção do assentamento do meio-fio, que deverá, alinhado e apurado.

Fotografia 5 – Lote de bloco sextavado rejeitado pela fiscalização(má qualidade na execução)

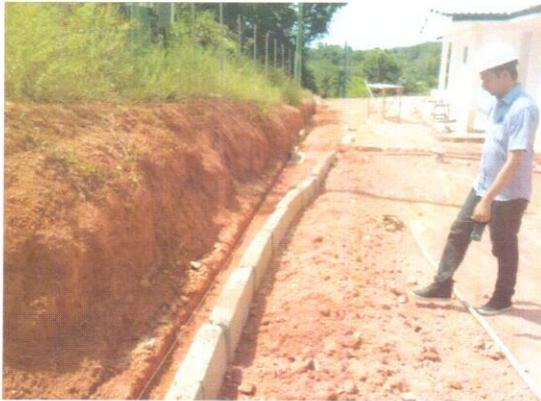
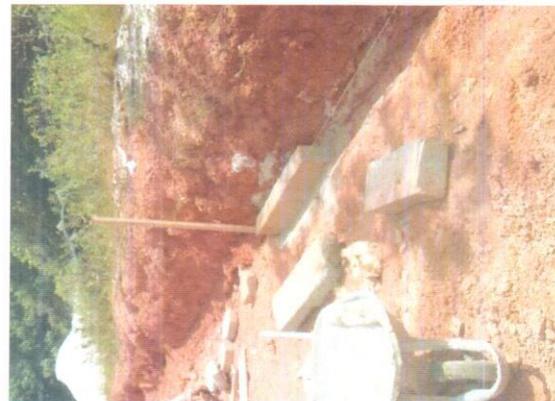
Fotografia 6 – Assentamento de meio-fio

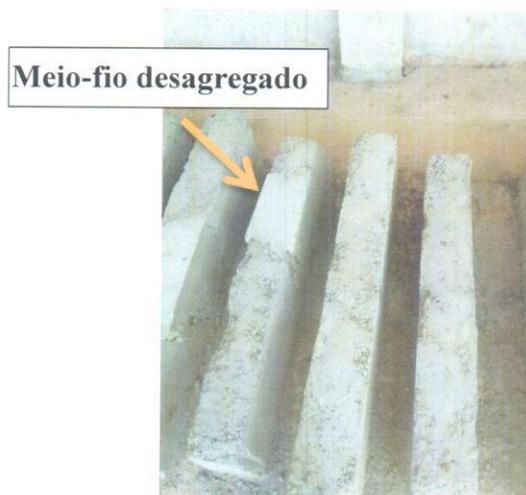
Fotografia 7 – Vista do meio-fio com defeito de fabricação.

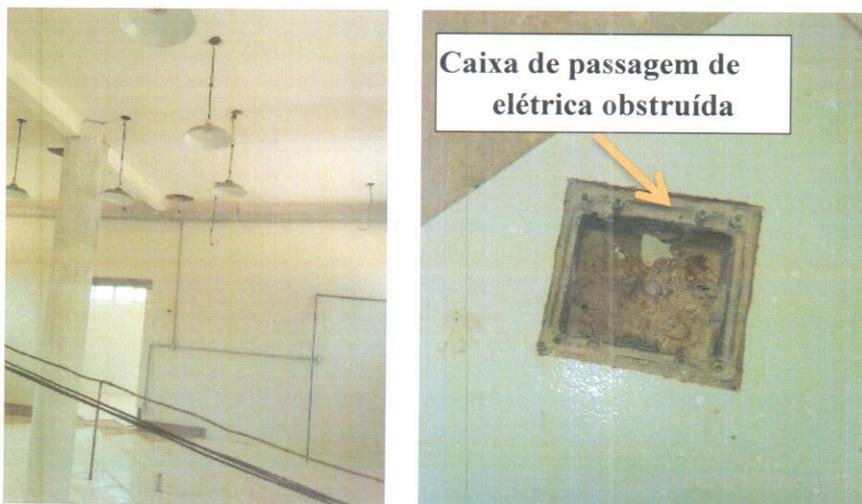
Quanto à parte interna da edificação não foram verificados avanços significativos comparado com a visita técnica realizada no mês de setembro. Verificou-se ainda a falta de limpeza dos ambientes da obra, não fazendo jus a limpeza permanente contemplada em planilha, inclusive com a obstrução de caixas de passagem, por restos de construção.

A contratada não atendeu a solicitação da fiscalização quanto à situação das luminárias que devem ser suspensas por tirantes, não pela própria fiação elétrica.

Fotografia 8- Luminárias suspensas sem tirantes e caixas de passagem
