Manaus/AM

NOTIFICAÇÃO N° 002 / 2015

RELATÓRIO TÉCNICO Nº 003-DINFRA/PRODIN/IFAM/2015

DA: COMISSÃO DE FISCALIZAÇÃO – OBRA DE CONSTRUÇÃO DE UM GINÁSIO POLIESPORTIVO – CAMPUS LÁBREA.

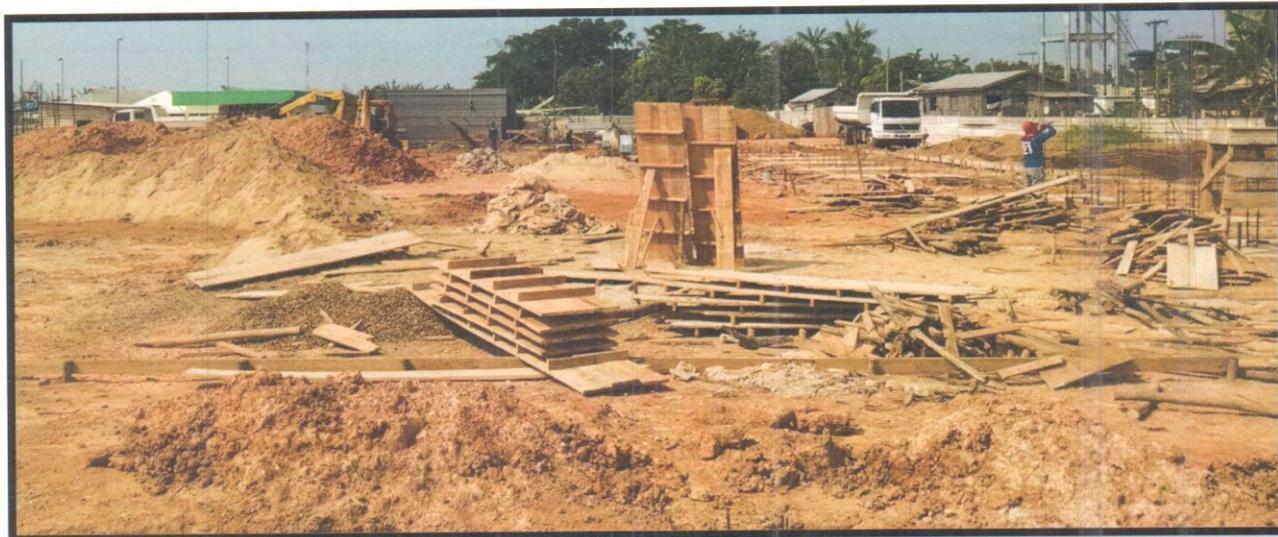
Fotografia 1 – Vista geral do canteiro de obra.

1. Durante a visita verificou-se a falta de limpeza da obra como demonstrado na *fotografia 1*.
2. Referente aos pilares (*fotografia 2*) verificou-se que 18 deles encontram-se armados e seu pagamento será efetuado assim que constatada a concretagem na próxima visita técnica.

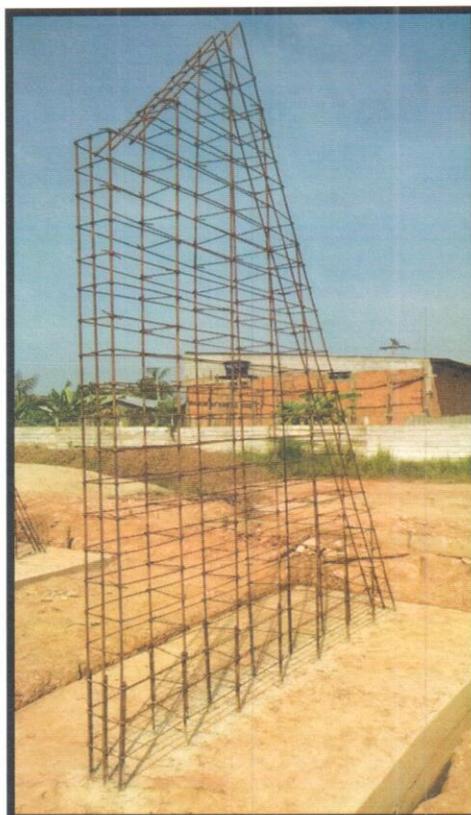
Fotografia 2 – Armação dos pilares.

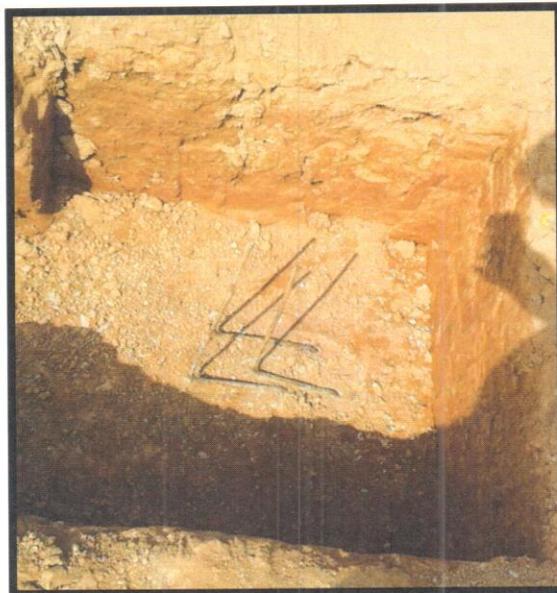
Fotografia 3 – Estacas do lado esquerdo com erro de locação.

3. Quanto as estacas ES4 a ES15 situadas em frente aos blocos do lado esquerdo (B3 ao B12 e BA1) verificou-se que as mesmas apresentam erro de locação, portanto, apresentam uma excentricidade em relação ao centro do bloco. Para suportar aos esforços gerados por esse equívoco a CONTRATADA confeccionou, entre os blocos B7 e B8, vigas de equilíbrio apoiadas sobre as vigas VBA1 e VBA2 (*fotografia 4*) sem comunicar a fiscalização sobre o fato.

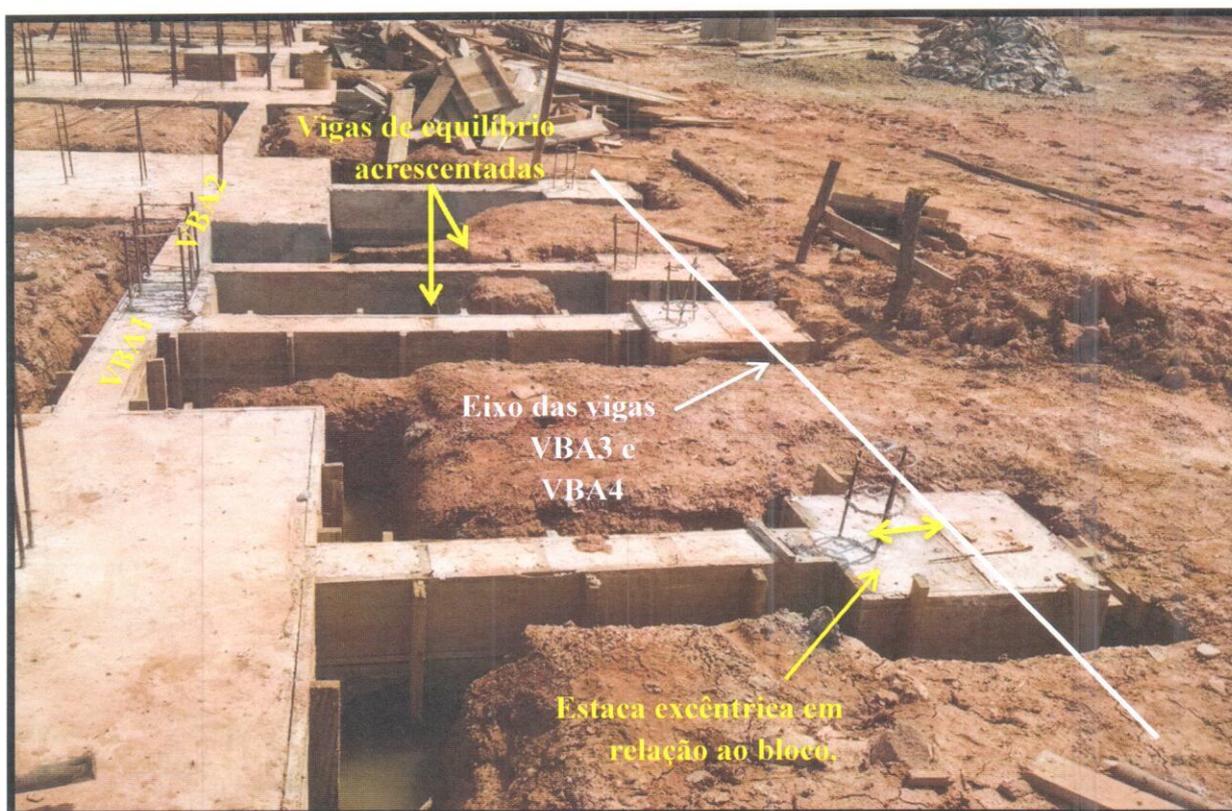
Fotografia 4 – Estacas do lado esquerdo com erro de locação.

4. Ressalta-se que no projeto as vigas VBA3 e VBA4 que sustentam a parte inferior das arquibancadas do lado esquerdo são amarradas nas ferragens das estacas ES4 a ES15, porém, devido a excentricidade a ferragem da estaca está fora do eixo da viga (*fotografia 4*) que será construída impossibilitando a vinculação da maneira que foi concebida em projeto.

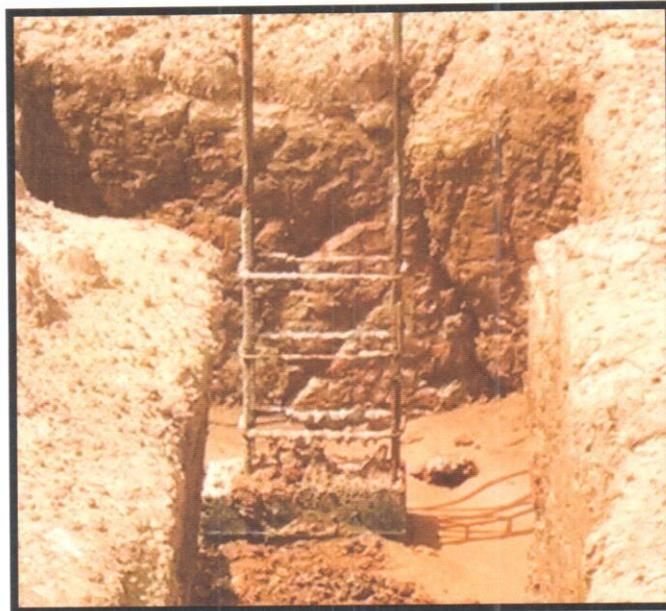
Fotografia 5 – Arranque do pilar P42 descentralizado.

5. Na parte posterior da obra verificou-se que alguns pilares foram concretados com a ferragem fora do centro e conseqüentemente com recobrimento inferior ao adequado como registrados nas *fotografias 5 e 6*.

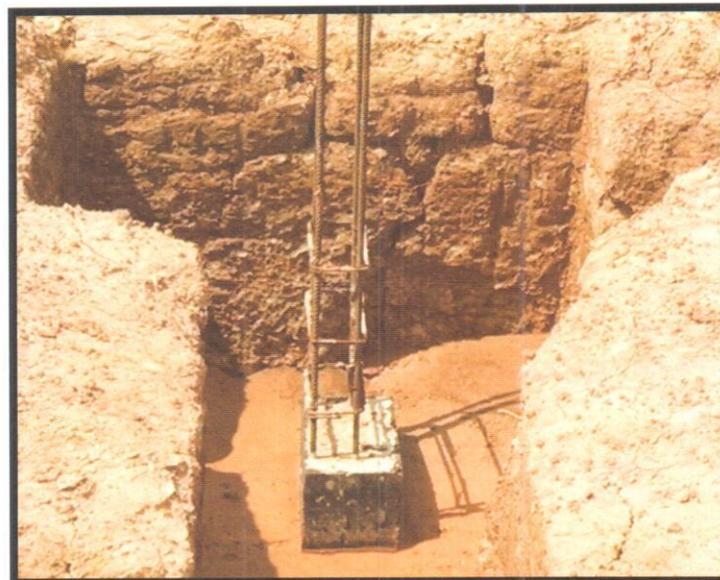
Fotografia 6 – Arranque do pilar P38 descentralizado.
