NOTIFICAÇÃO N° 03/2015

RELATÓRIO TÉCNICO Nº 003-DINFRA/PRODIN/IFAM/2015

1. **CONTRATO N.º:** 06/2015-SÃO GABRIEL DA CACHOEIRA;
2. **TOMADA DE PREÇO N.º:** 002/2014;
3. **ORDEM DE SERVIÇO N.º:** 06/2015/GAB/DG, DE 15 de Junho de 2015;
4. **PROCESSO DO CONTRATO N.º:** 23056000338201425;
5. **OBJETO:** Obra de Construção de um Centro de Convivência – Campus São Gabriel da Cachoeira;
6. **PROPRIETÁRIO:** Instituto Federal de Educação, Ciência e Tecnologia do Amazonas – Reitoria;
7. **CONTRATADA:** Lavit empreendimentos LTDA.;
8. **RESPONSÁVEL PELO RELATÓRIO:** Jeanni Alves Nunes Monteiro e Hellington de Sousa Corrêa;
9. **DATA DA VISTORIA:** Entre os dias 01 a 04 de Dezembro de 2015.

Este relatório visa mostrar o andamento da Obra de Construção de um Centro de Convivência do IFAM – Campus São Gabriel da Cachoeira no período entre os dias 01 a 04 de Dezembro de 2015.

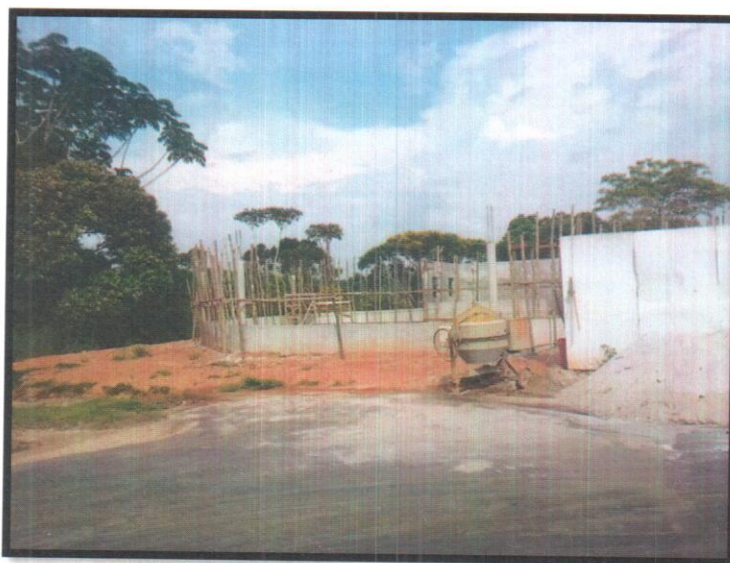
- No período da Visita a obra estava paralisada;

Fotografia 1 – Vista frontal da obra.

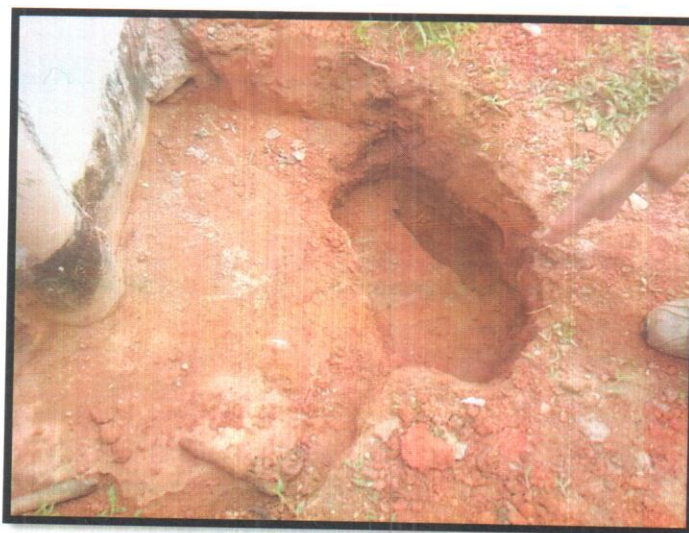
- Em virtude de na Planilha Orçamentaria, estar contemplando o Projeto Estrutural de Cobertura em Piaçava, e no período da locação da Obra encontrou-se inconformidades, solicitou-se a escarificação por parte da CONTRATADA das Fundações executadas.

Fotografia 2 – Escarificação das Fundações (Sapata P8).

4. Solicitamos que a CONTRATADA refaça as FUNDAÇÕES, sem nenhum ônus para a Administração e sem direito a aditivos, visto que a execução da infraestrutura apresentou incorreções, inconformidades e deformidades, em função da substituição das ferragens e concretagem. Colocando em risco, a segurança da edificação, pois no calculo estrutural cada sapata havia sido calculada para suportar uma carga de 1T, no entanto com a substituição dos aços, as fundações não suportariam a cobertura proposta.

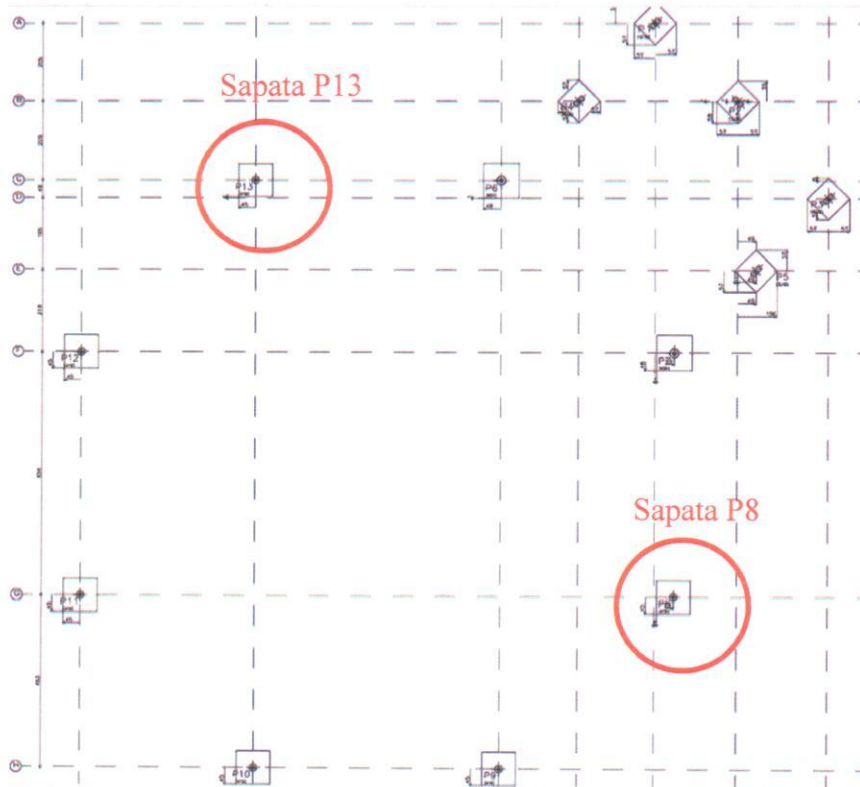
- Na escarificação das Sapatas, verificou que o projeto não foi seguido, pois o aço utilizado na execução além de possuir dimensão menor (8mm), segundo projeto (10mm), possui a menor quantidade, não tendo sido feito compensação ou mesmo a comunicação com a fiscalização acerca do ocorrido.

Fotografia 3 – Planta de Fundação (Escarificação na Sapata P8 e P13)

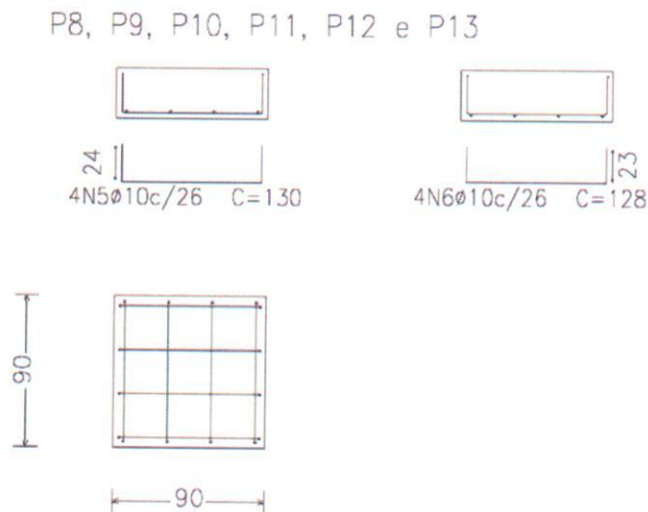
Fotografia 4 – Detalhes das Sapatas P8 e P13 (Bitola em Projeto do Aço 10mm - 3/8")

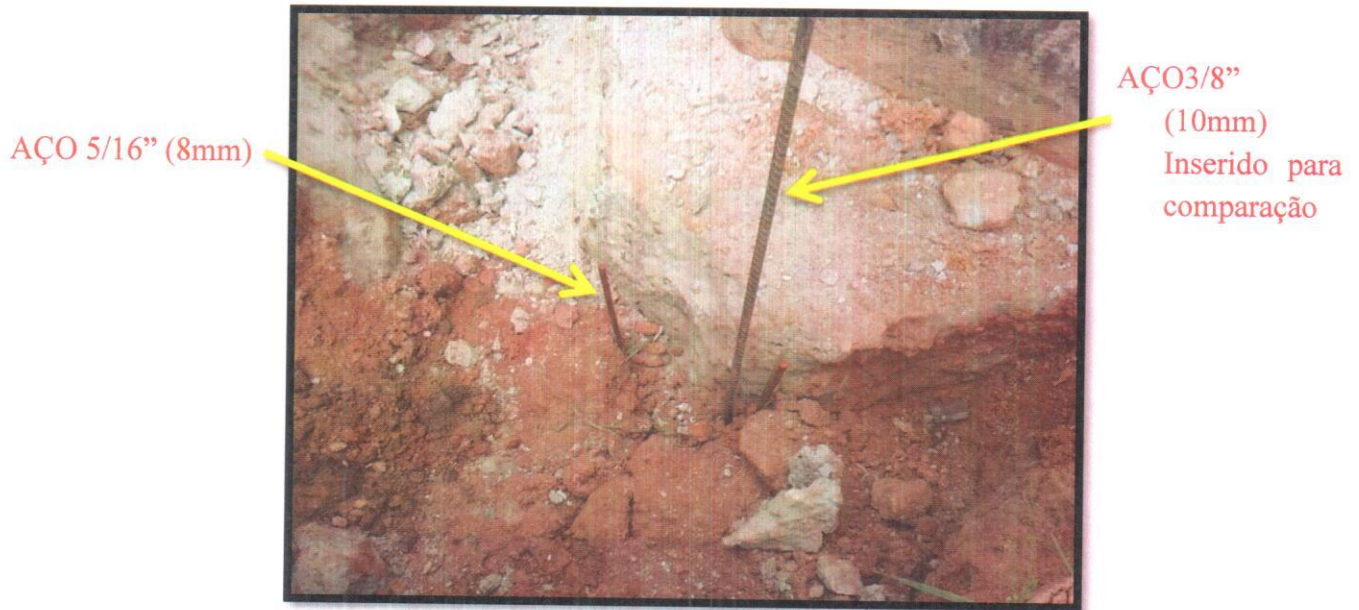
Fotografia 5 – Sapata P8 - Aço 8mm(5/16")

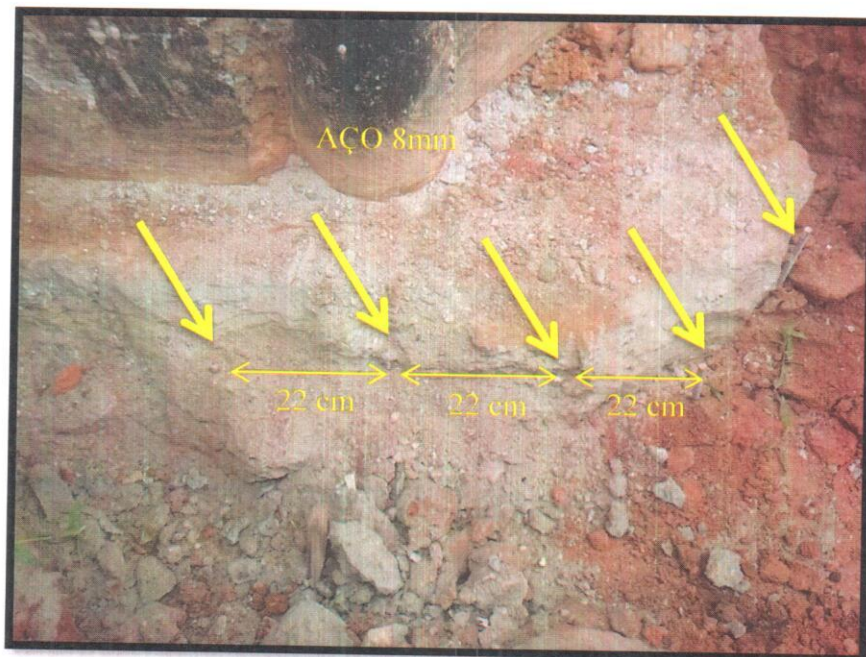
Fotografia 6 – Sapata P8 – 4 N5 Ø8 C/22 C=114 (Projeto - 4N5Ø10 C/26 C=130)

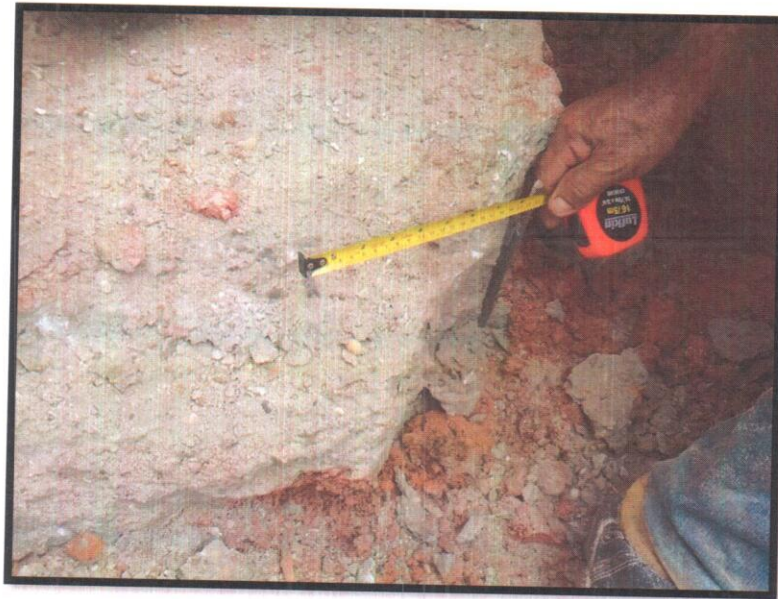
Fotografia 7 – Sapata P8 – Espaço c/ 22 (Projeto a cada 26 cm)

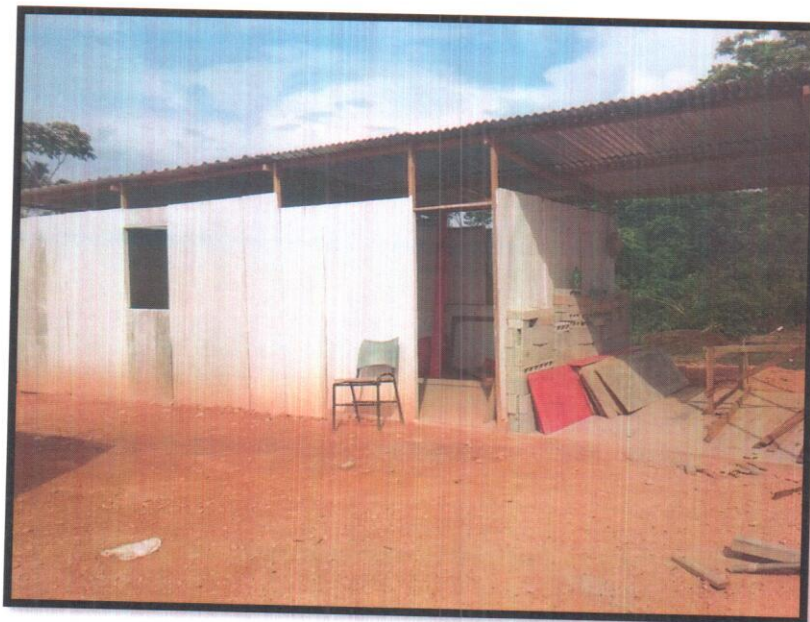
- O barracão da obra ainda encontra-se inacabado e sem as instalações sanitárias para o uso de seus funcionários. Ratificando, que edificação tem a função de apoio a obra, portanto, na etapa inicial da obra, como serviço preliminar, o barracão deveria ser concluído para dar o devido suporte durante o andamento da Obra.

Fotografia 8 – Barracão de Obra ainda Inacabado

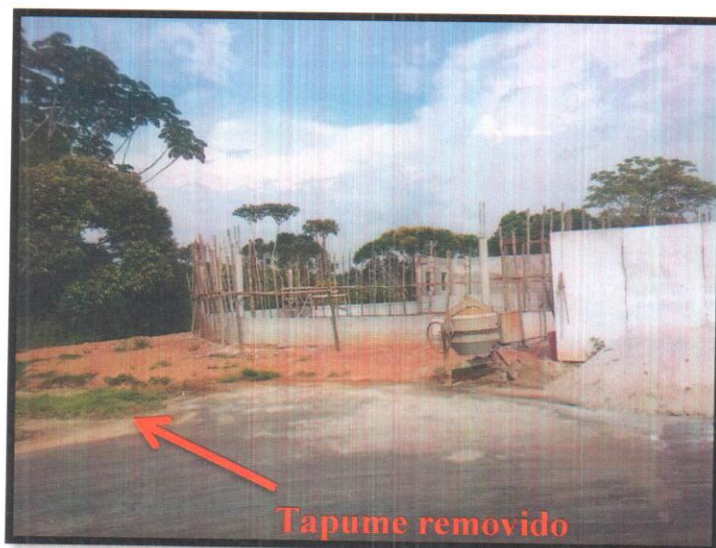
- Parte do Tapume foi removido antes da conclusão da obra, além de não ter sido corrigido, poderá causar acidentes, por não haver delimitação na Obra. Mas, segundo o responsável era para correção, no entanto este item está paralizado desde a última visita desta fiscalização.

Fotografia 9 – Parte do Tapume Removido.

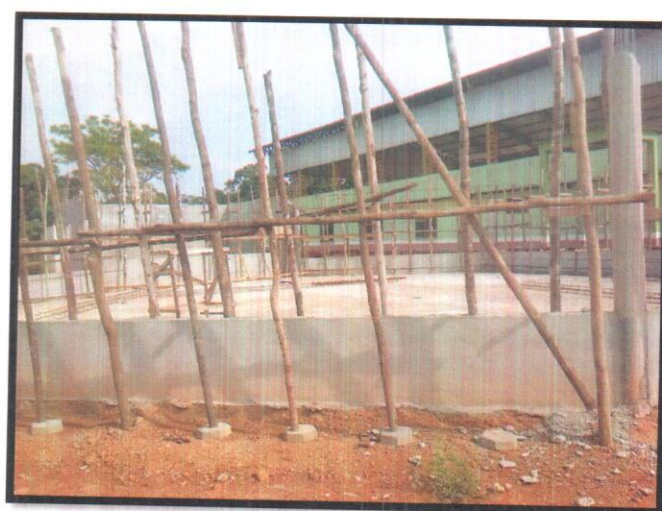
- Durante a Visita Técnica, a obra estava paralisada, pois segundo o responsável técnico estava com dúvidas em relação à superestrutura do Projeto (Altura dos pilares e vigas). Desta forma, ficou acordado que todos os pilares teriam até o fundo da viga altura de 2,60. Assim a altura dos pilares da cozinha anexa a “palhoça” seria uniformizada com a altura dos demais pilares.

Fotografia 7 – Escoramento para assentamento da Forma da Viga aérea

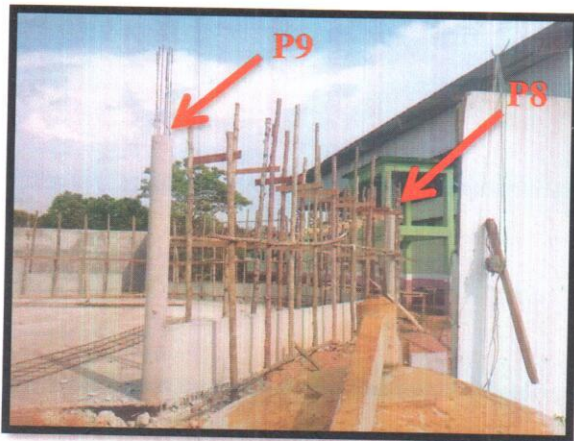
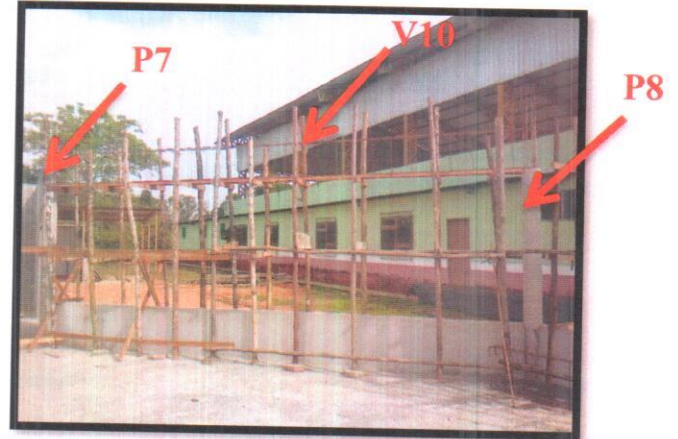
Fotografia 8 – Uniformização dos Pilares para 2,60 e assentamento de Viga com altura de 50 cm.
