Assunto: Resposta a Notificação nº 02/2015

Vimos através desta, apresentar o Parecer Técnico referente ao erro de locação das estacas ES4 a ES15, onde consta a análise das estruturas realizada e a ação corretiva a ser executada.

**PARECER TÉCNICO
GINÁSIO POLIESPORTIVO CAMPUS IFAM EM
LÁBREA-AM**

O objetivo deste parecer é realizar uma análise teórica no comportamento da estrutura após o deslocamento em 38cm no eixo das estacas ES04 a ES15 no projeto de locação das estacas, para a obra do Ginásio Coberto no Campus do IFAM no município de Lábrea-AM, de forma a verificar se a estrutura executada satisfaz as condições de projeto.

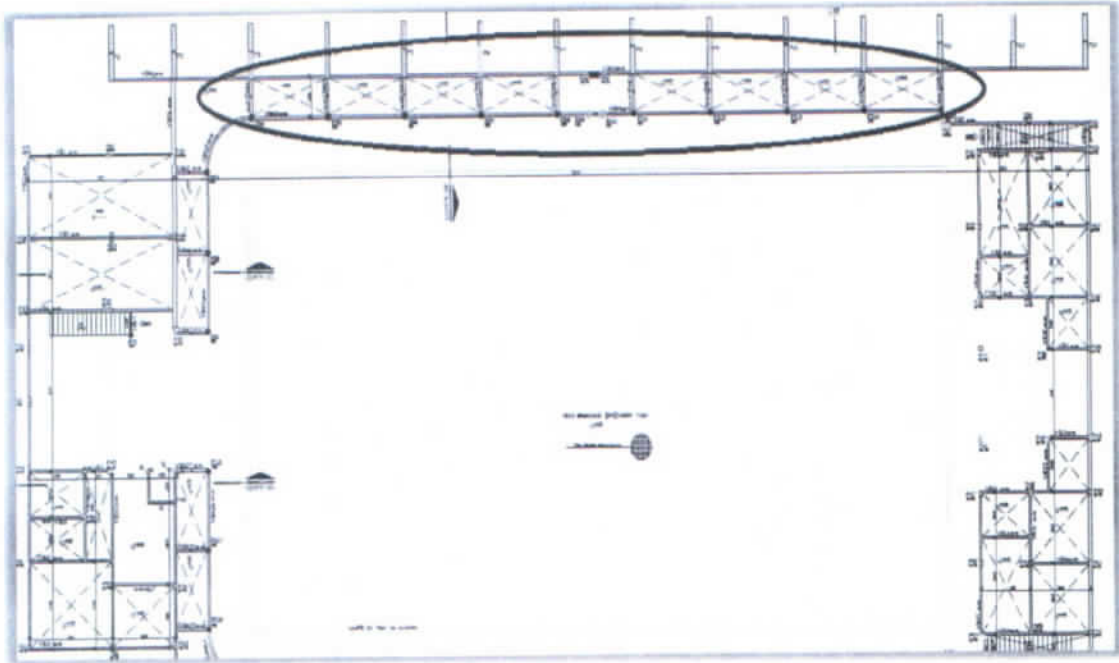
FIGURA 02 – PLANTA DE FORMA DO CINTAMENTO

As vigas analisadas serão as vigas que se apoiam nas estacas ES04 a ES15, (VBA11 a VBA 20), conforme figura abaixo:

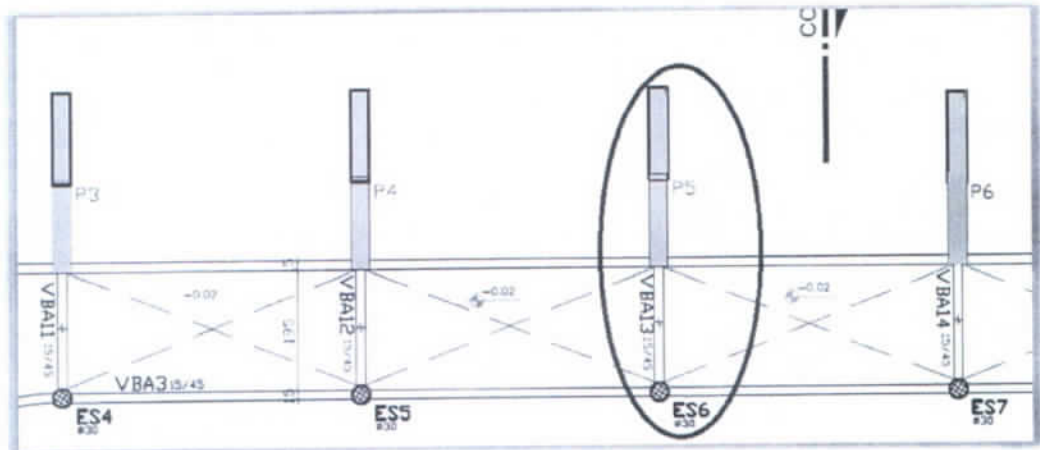
FIGURA 03 – VBA 13 – PLANTA DE FORMA DO CINTAMENTO

Na análise das vigas, considerou-se o elemento mais desfavorável, ou seja, a viga com maior carregamento, na comparação foi a viga VBA13 15x45cm.

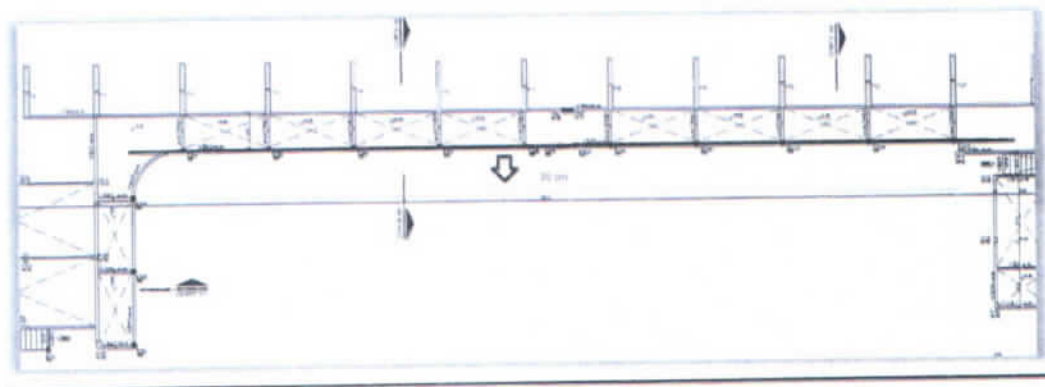
FIGURA 07 – EIXO DAS ESTACAS DESLOCADO EM 38cm

Para esta situação, serão analisadas as vigas que se apoiam nas estacas ES04 a ES15, (VBA11 a VBA 20), após um deslocamento de 38 cm no eixo de locação das referidas estacas, conforme figura abaixo:

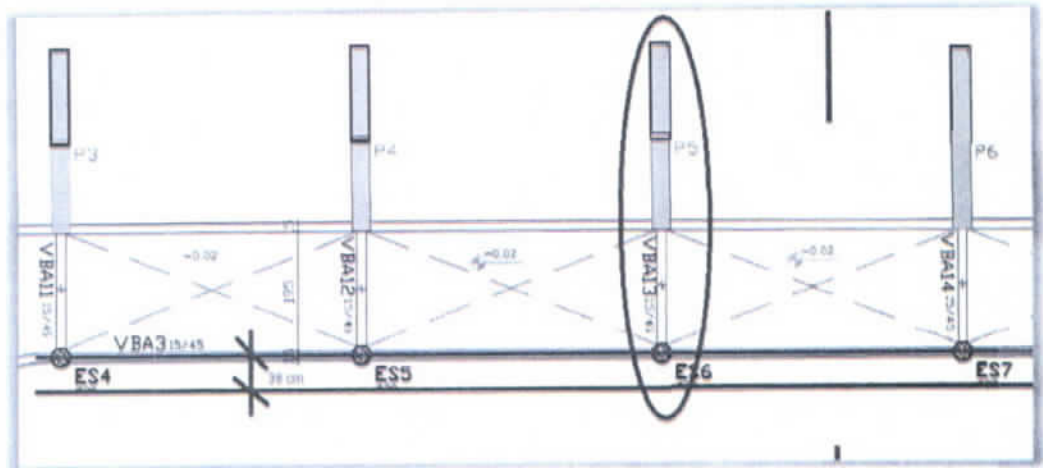
FIGURA 08 – VIGA VBA 13 EM PLANTA APÓS DESLOCAMENTO DA ESTACA

Na análise, será repedido a mesma situação da análise anterior, considerando a situação mais desfavorável, ou seja, a viga com maior carregamento, na comparação foi a viga VBA13 15x45cm.

Após deslocamento da estaca, a viga VBA11 a VBA 20, sofreram um aumento no vão em 38 cm.

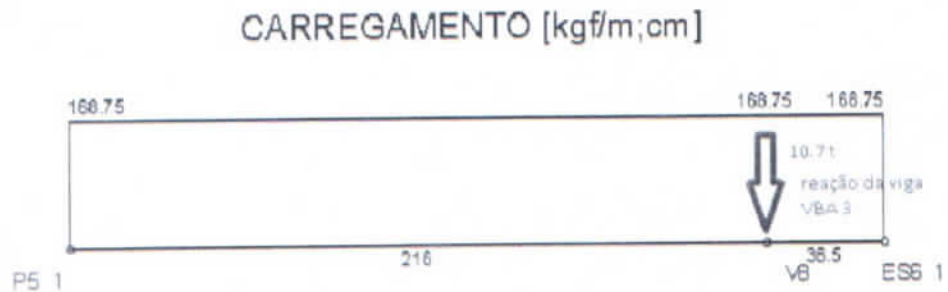
FIGURA 09 – DIAGRAMA DE CARREGAMENTO DA VIGA VBA 13 APÓS DESLOCAMENTO DA ESTACA

Para a viga VBA13, houve uma mudança no diagrama de carregamento, inicialmente a viga era solicitada somente por carregamento uniformemente distribuído conforme FIGURA 3, com o deslocamento da estaca, além do aumento do vão entre o pilar P5 e a estaca ES6, apareceu uma força concentrada de reação da viga VBA3 (viga que apoia a arquibancada) de 10,7 toneladas, desta forma o diagrama de carregamento tem a seguinte configuração:

O quadro acima, retrata os resultados obtidos na comparação entre a viga na situação original do projeto com o desempenho após sofrer um deslocamento das estacas. Observa-se um aumento significativo nas suas solicitações, no que concerne nos diagramas de esforço cortante e momento fletor, e a seção de aço necessário para combater os referidos esforço. Nota-se também, aumento significativo na seção de aço para combater as solicitações de projeto.

Na análise realizada, buscou-se responder se a viga VBA13 na situação que foi executada após o deslocamento da estaca em 38 cm, atenderia as solicitação de projeto, os resultados demonstraram que NÃO ATENDE.

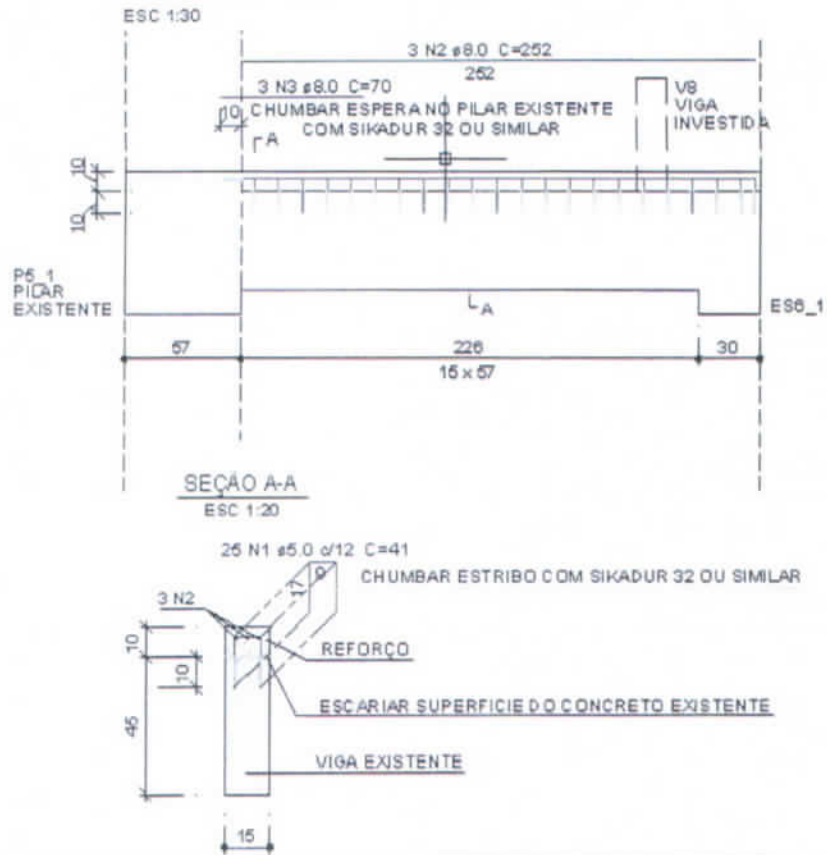
FIGURA 12 – DETALHE DE REFORÇO DA VIGA VBA_13

VBA_13 (15 x 55)

No entanto, objetivando corrigir a adequação na execução do referido projeto, apresentaremos a seguir uma proposta para execução de reforço na estrutura em tela: a seção da viga VBA 13 será aumentada em 10cm, passando de 15x45cm para 15x55cm, de forma a atender as solicitações, conforme figura abaixo:
