RELATÓRIO TÉCNICO Nº 008-DINFRA/PRODIN/IFAM/2015

**DA: COMISSÃO DE FISCALIZAÇÃO – OBRA DE CONSTRUÇÃO DA COZINHA
EXPERIMENTAL – CAMPUS SÃO GABRIEL DA CACHOEIRA**

Este relatório visa mostrar o andamento da obra de construção da Cozinha Experimental – Campus São Gabriel da Cachoeira no período entre os dias 01 a 04 de Dezembro de 2015.

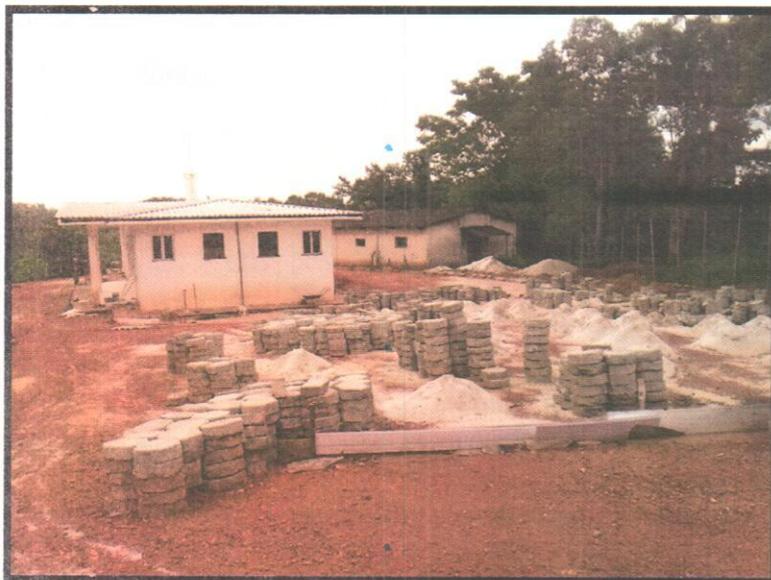
Fotografia 1 – Blocos sextavados rejeitados em visitas técnicas anteriores

Ratificou-se a CONTRATADA, a execução de novos blocos sextavados e meio-fio para a pavimentação do estacionamento visto a péssima qualidade de alguns blocos sextavados que já estavam prontos. Salienta-se novamente, a rejeição destes blocos, pois grande parte deles se desagregava com um mínimo de esforço manual, sendo assim, sua utilização para suportar veículos e pessoas é inapropriada;

Solicitamos a retirada e não utilização, dos blocos e meio-fio que estivessem se desagregando e com baixa qualidade. Segundo responsável técnico da CONTRATADA os blocos teriam resistência aceitável pela norma, no entanto não foi entregue a fiscalização Comprovante do Ensaio, além do que com o menor esforço manual, o material apresenta inconformidades, conforme demonstrado no Relatório 06;

Verificamos, que até a presente data ainda não foi realizada a correção dos itens referentes a Pavimentação (Blocos Sextavados e meio-fio, que deverá, alinhado e apumado)

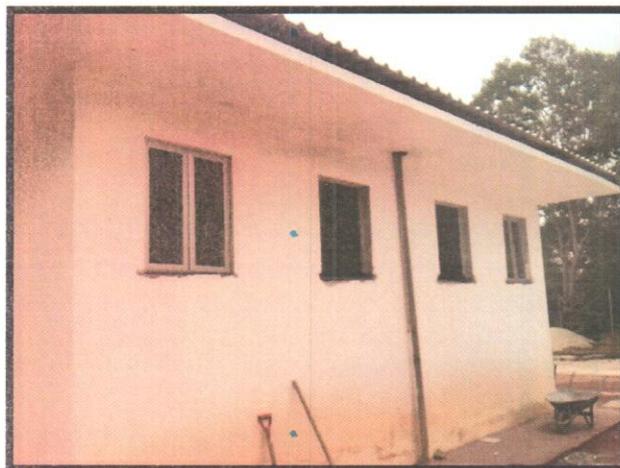
Fotografia 2 - assentamento do peitoril

As esquadrias estavam sendo removidas para assentamento dos peitoris em granito, conforme planilha orçamentaria e solicitado pela fiscalização na última visita. Estava sendo realizada a regularização dos vãos que estão fora de esquadro, prejudicando a boa qualidade dos serviços. No entanto, recomenda-se não assentar as esquadrias, segundo as boas práticas da engenharia, antes dos vãos estarem regularizados e com peitoril assentado adequadamente.

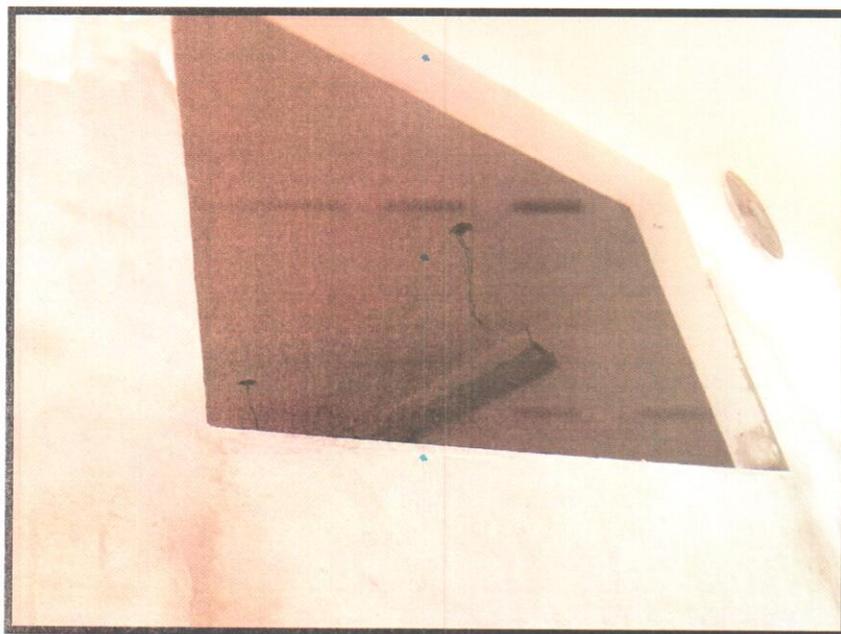
Em parte das paredes externas as alvenarias estavam sendo regularizadas, e os vãos das esquadrias estavam sendo colocados no esquadro.

Fotografia 3 - Correção do vão das Esquadrias e alvenaria

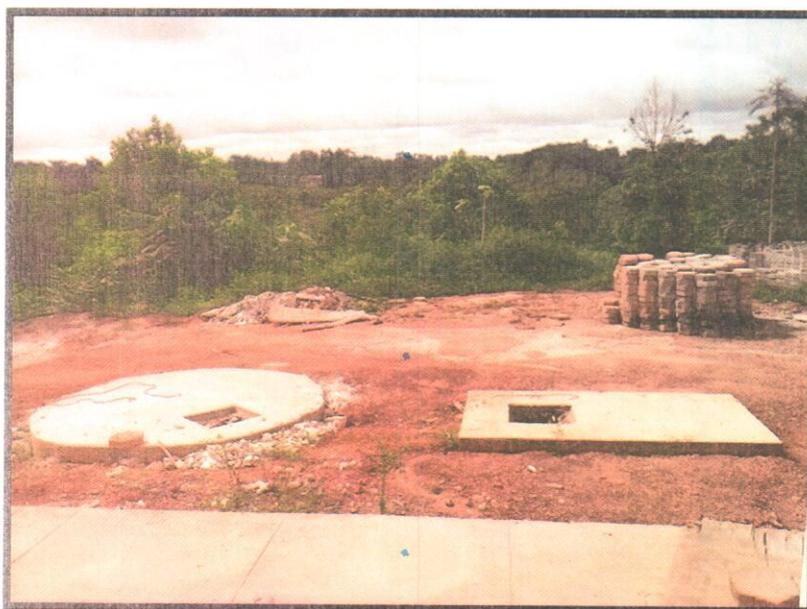
Solicitamos na última vistoria a Obra, em Outubro 2015, que o Sumidouro, Fossa Séptica, Caixa de Gordura e Separação fossem corrigidos, mas até a data atual o serviço não foi executado;

No relatório 06 já foram descritas as irregularidades na execução, onde solicitamos a demolição deste sumidouro e a construção de um novo sumidouro, conforme especificações de projeto.

Fotografia 4- Sumidouro, Fossa Séptica (Esquerda para Direita)

Lembrando, que ficou acordado entre as partes, que a contratada deverá fazer as correções na tampa da caixa separadora, que será segmentada em 3 partes, bem como na parte interna da caixa, com a inserção do gradil, em relação a Caixa de gordura, a tampa deverá ter 2 visitas.

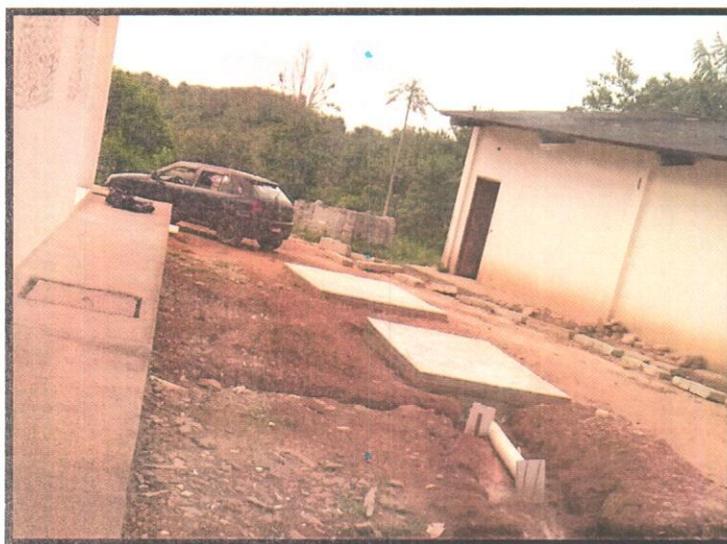
Fotografia 5- Caixa de Gordura e Caixa separadora

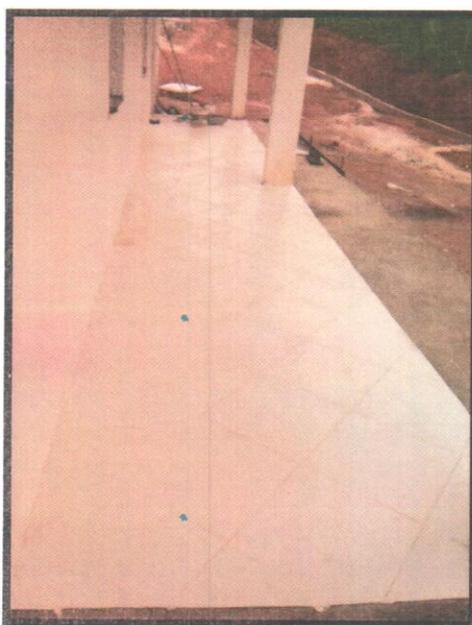
Fotografia 6 – Assentamento revestimento cerâmico no Pátio Frontal

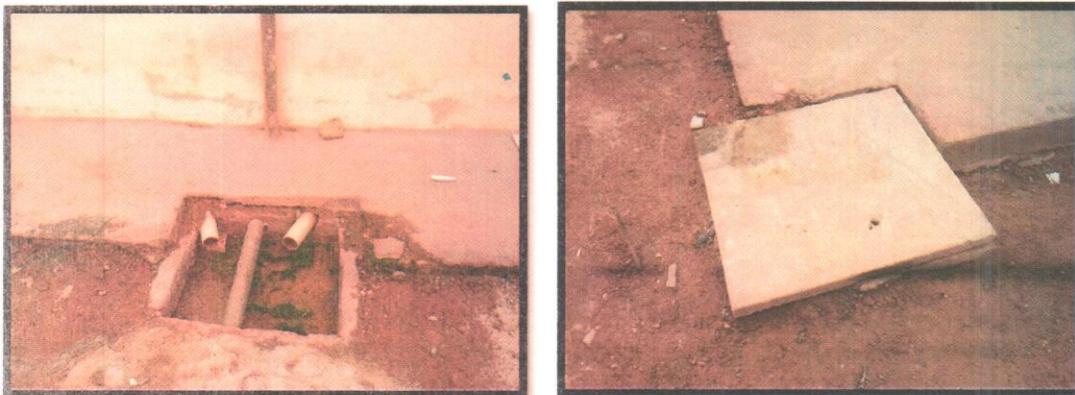
No período desta visita, os serviços executados pela CONTRATADA, eram assentamento cerâmico do piso e parede, regularização da alvenaria, regularização dos vãos das esquadrias, assentamento de soleiras, peitoris e esquadrias. Na parte externa (estacionamento), não havia movimentação. As Caixas de inspeção ainda permanenciam obstruídas, sem visita, ou com as tampas físsuradas, as instalações sanitárias ainda não foram corrigidas;

Fotografia 7 – Caixas de Inspeção

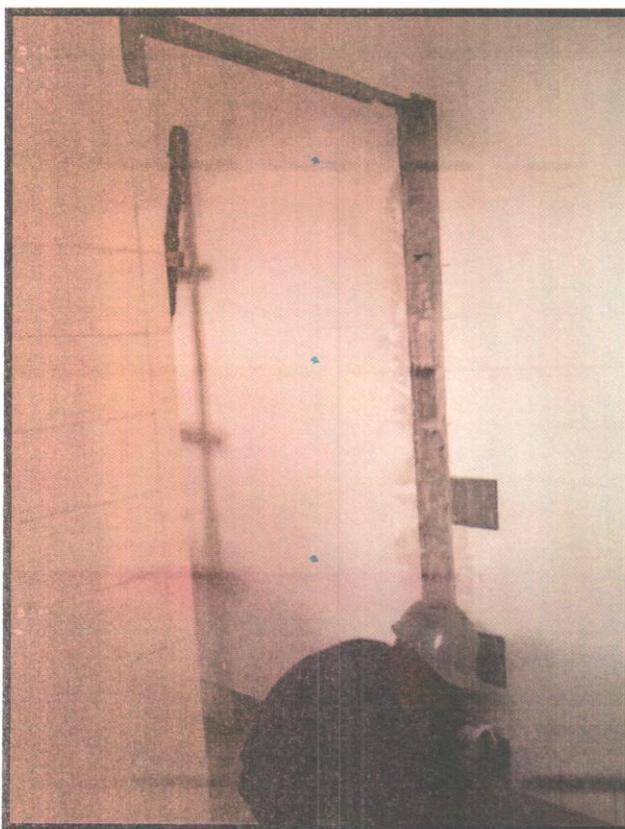
Fotografia 8 – Assentamento de Soleira e acabamento do Revestimento Cerâmico

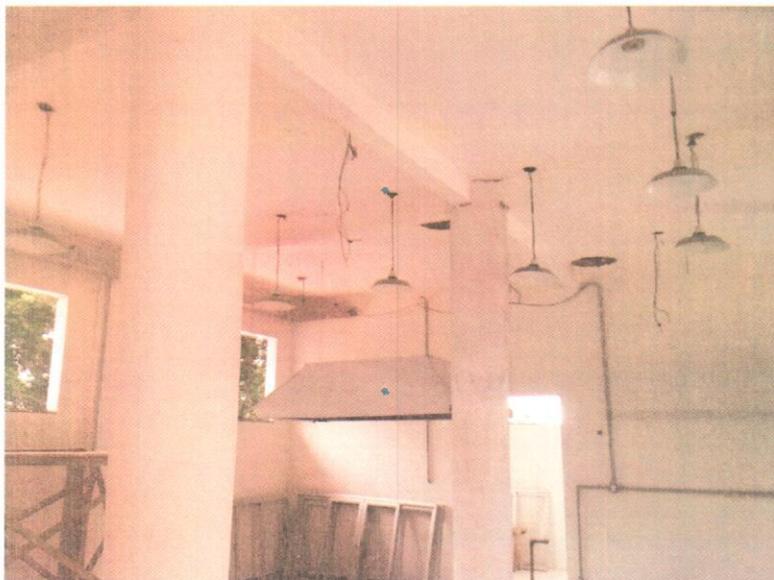
Fotografia 9 – Colocação da COIFA/ Luminárias suspensas pela fiação elétrica.

A contratada ainda não atendeu a solicitação da fiscalização quanto à situação das luminárias que devem ser suspensas por tirantes, não pela própria fiação elétrica.
