Assunto: Relatório Fotográfico da obra do ginásio do IFAM do Campus de Lábrea.

RELATÓRIO FOTOGRÁFICO DOS SERVIÇOS REALIZADOS

**OBRA DE CONSTRUÇÃO DO GINÁSIO POLIESPORTIVO DO
IFAM – CAMPUS LÁBREA**

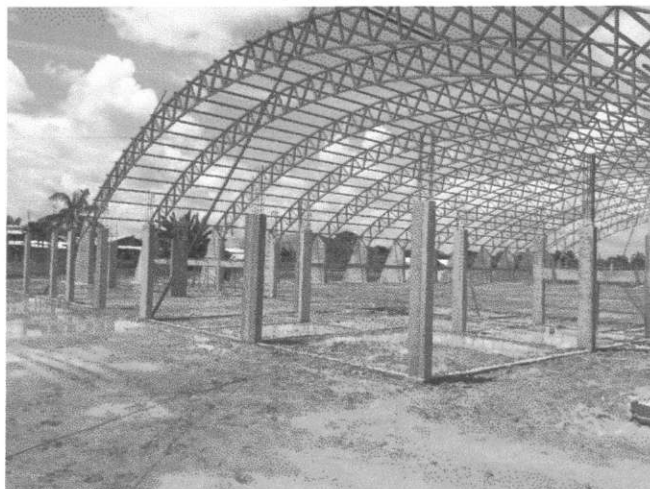
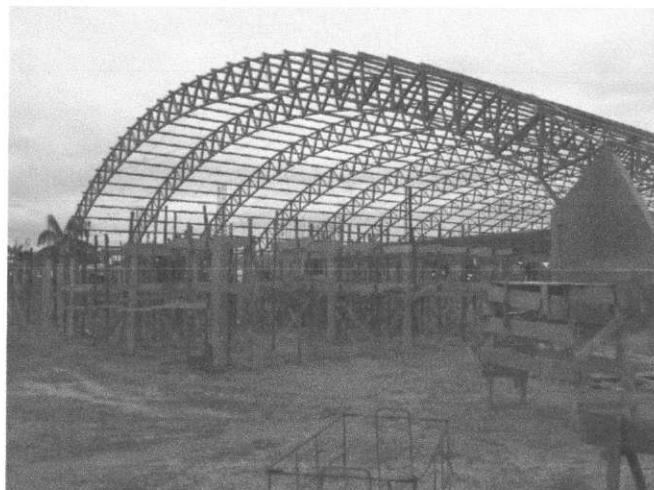
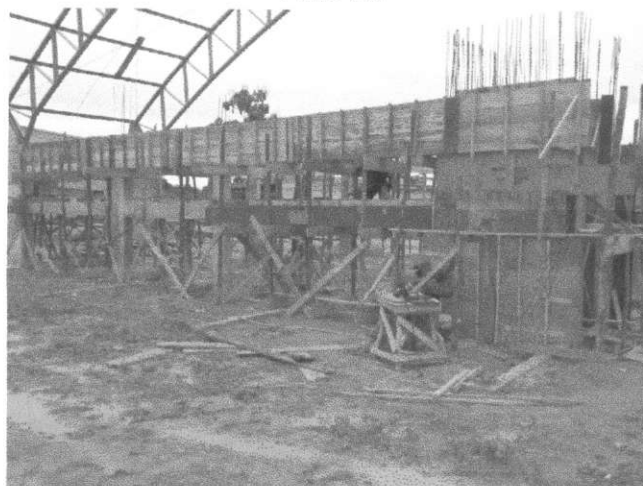
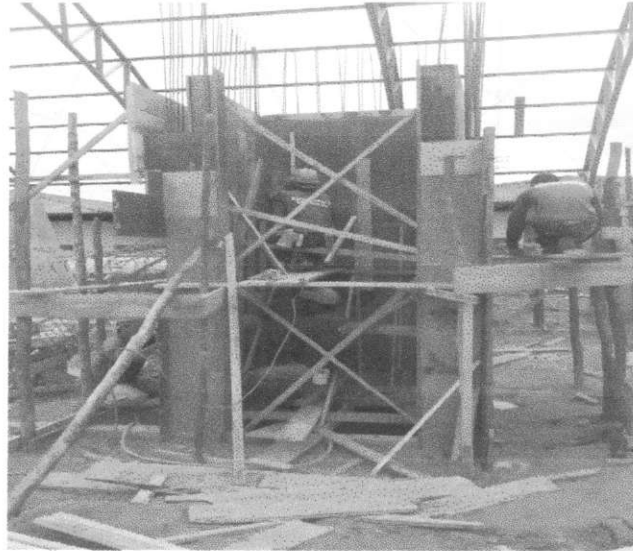
Fotos 01, 02, 03 e 04 – Vigas baldrame e pilares do 1º pavimento

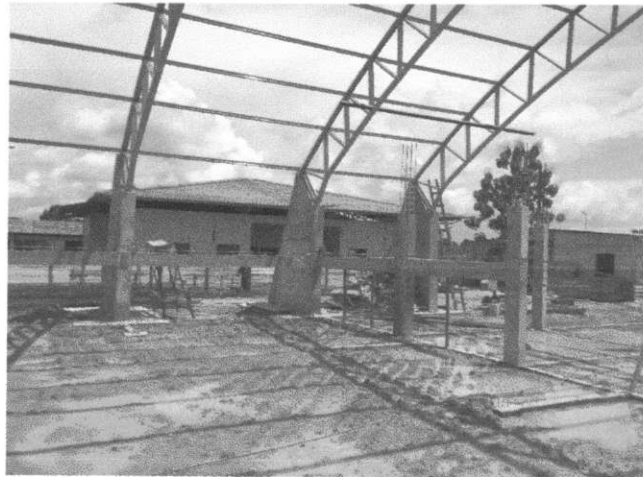
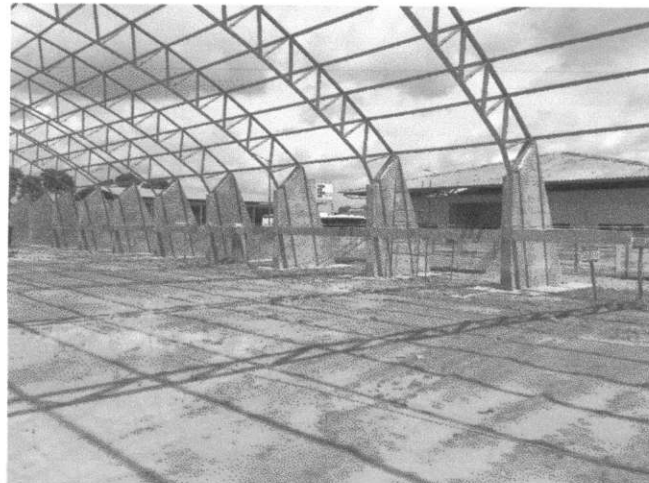
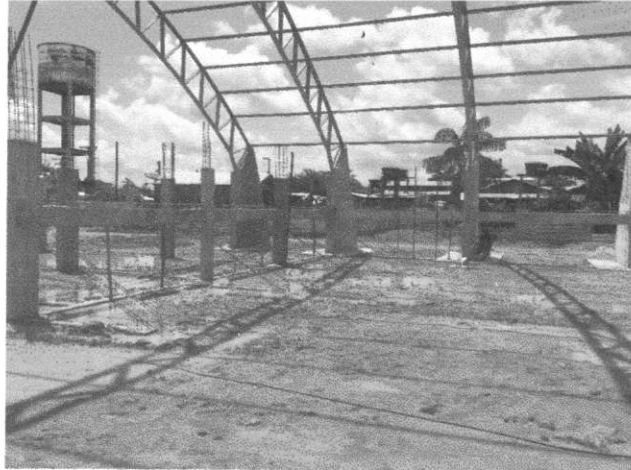
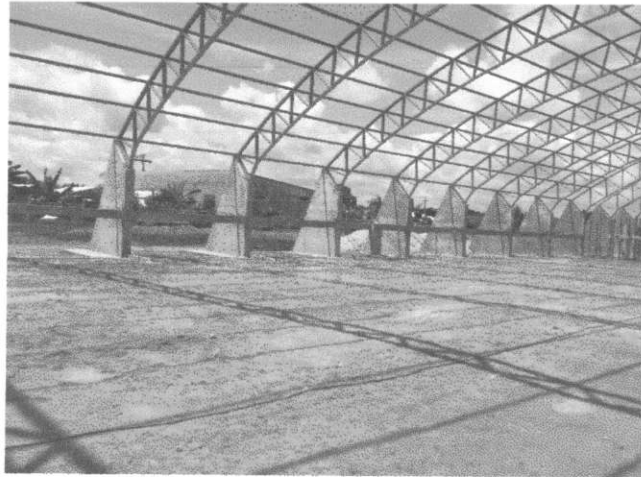
Fotos 05, 06, 07 e 08 – Vigas da arquibancada e pilares de sustentação da estrutura metálica.

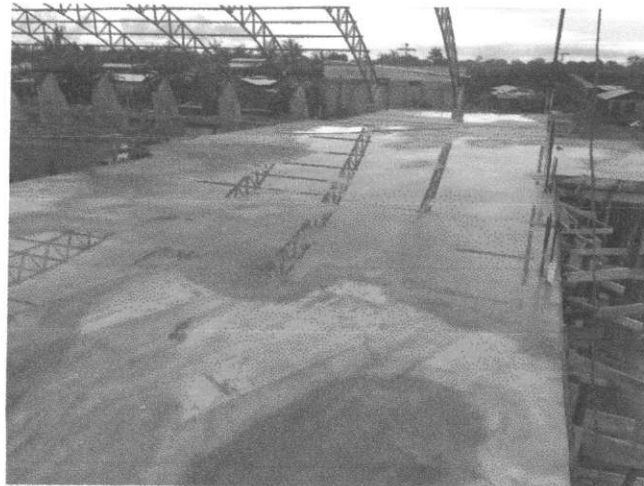
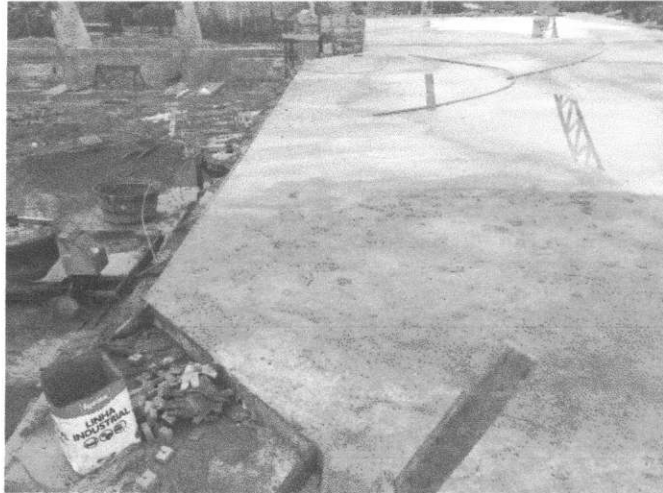
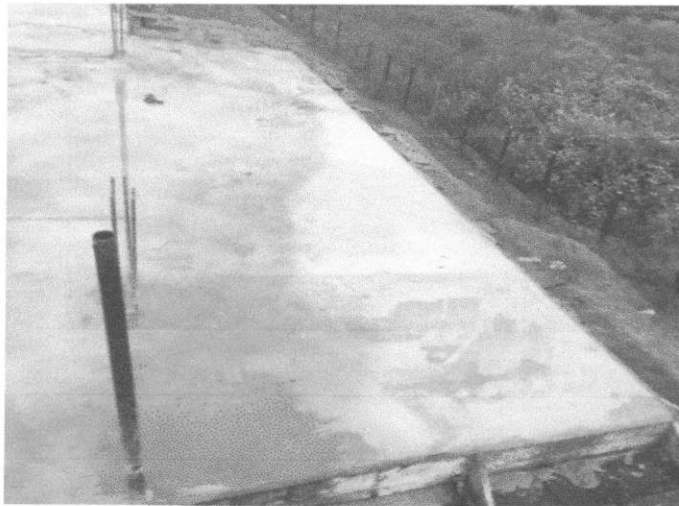
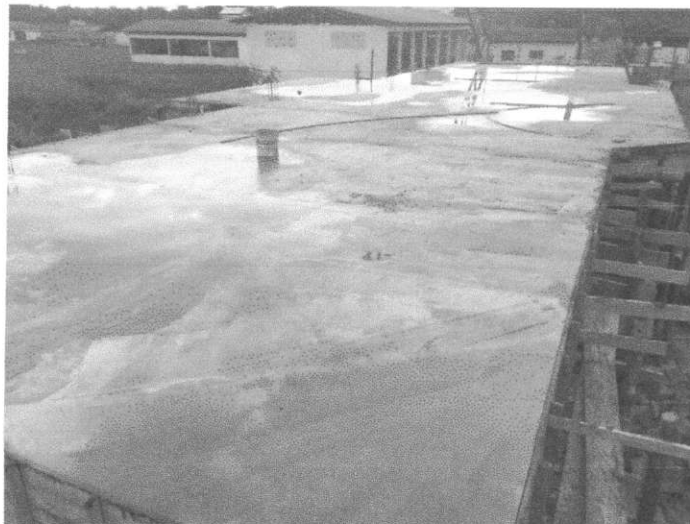
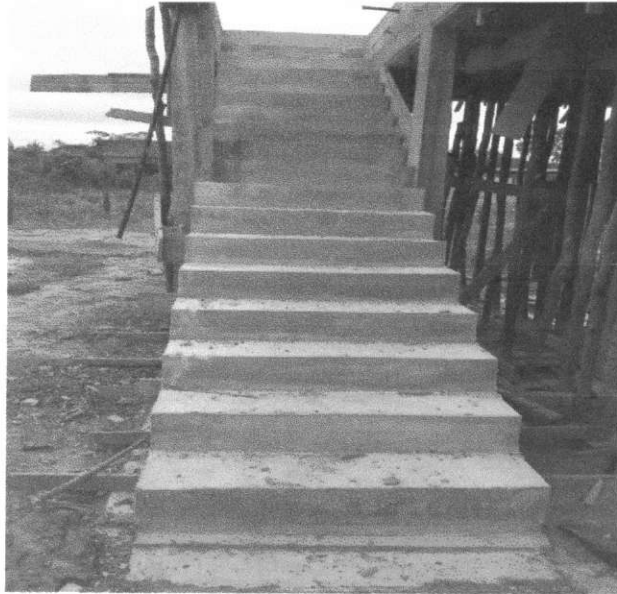
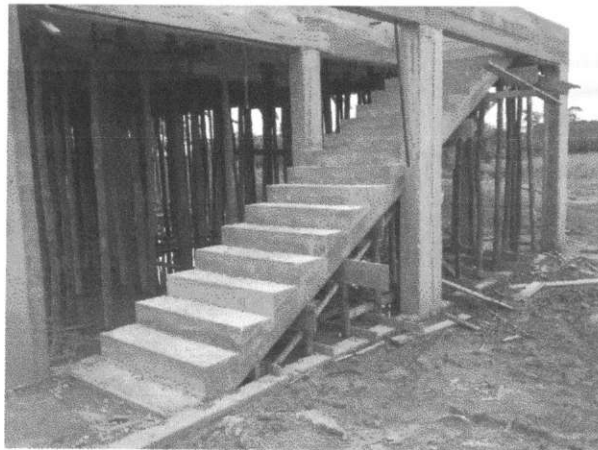
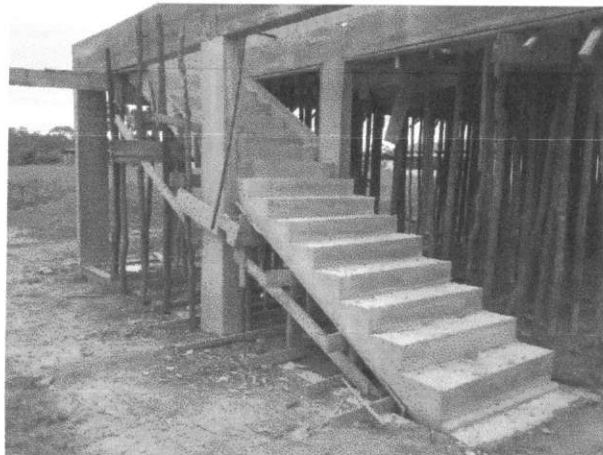
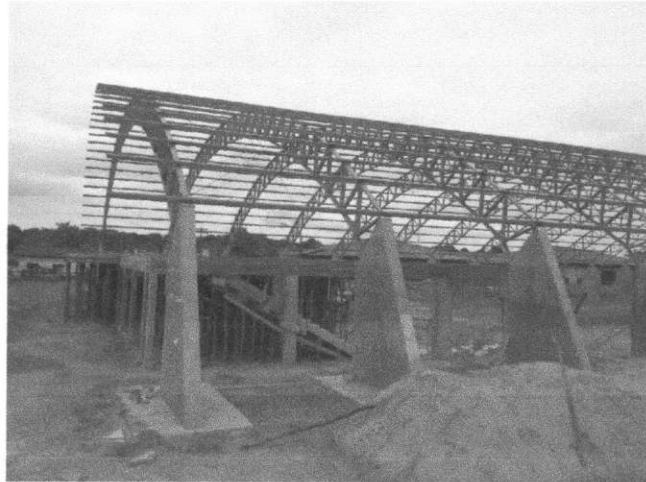
Fotos 09, 10, 11, 12, 13, 14, 15 e 16 – Pilares, vigas e laje do 1º Pavimento (Palco)

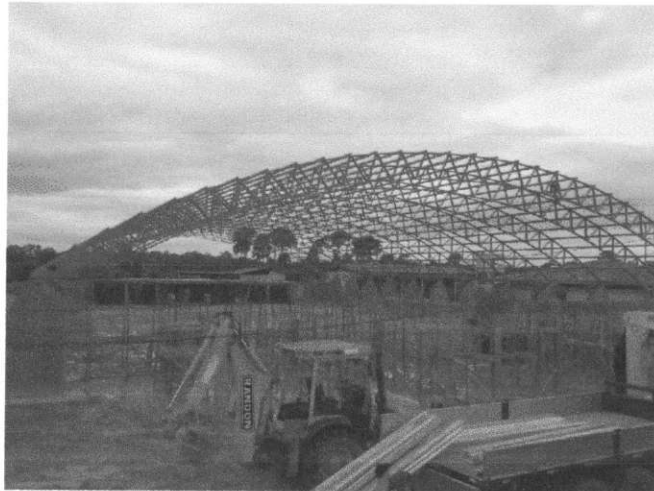
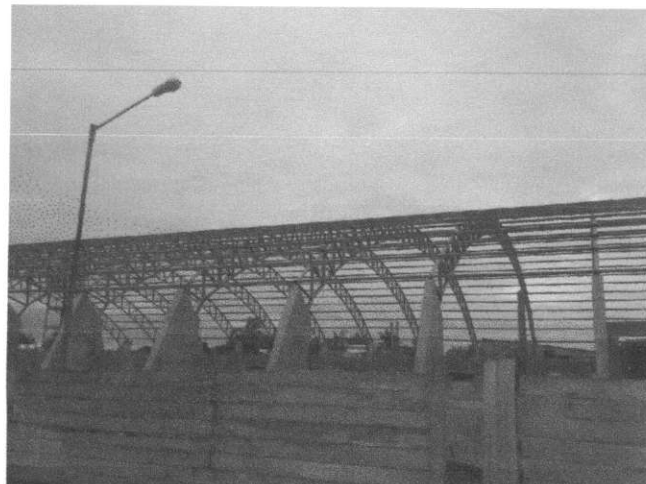
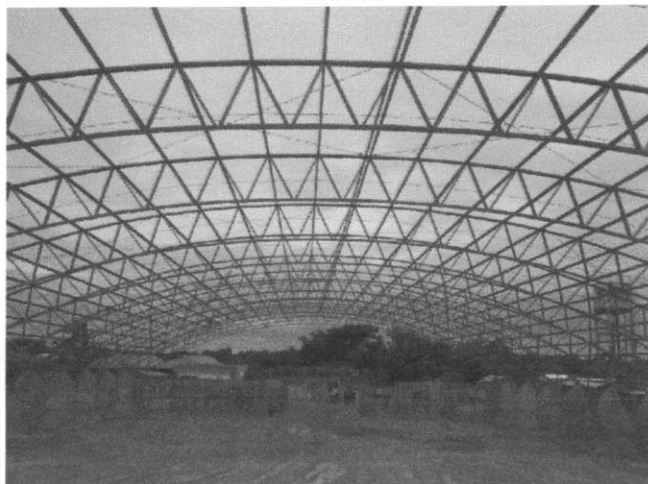
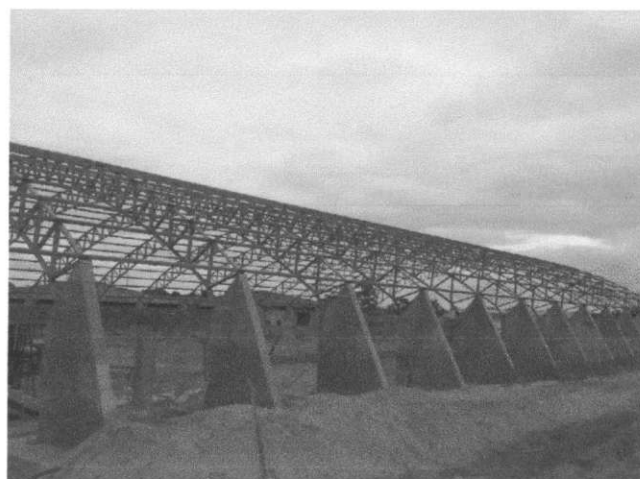
Fotos 17, 18, 19, 20 – Estrutura metálica
