RELATÓRIO TÉCNICO Nº 005-DE/DIPLAN/PRODIN/IFAM/2014

**DA: COMISSÃO DE FISCALIZAÇÃO – OBRA DE CONSTRUÇÃO DO IFAM –
CAMPUS EIRUNEPÉ**

I - DAS INFORMAÇÕES

Este relatório visa mostrar o andamento da obra de construção do Instituto Federal de Educação, Ciência e Tecnologia do Amazonas – Campus Eirunepé no período entre os dias 26 a 29 de setembro de 2014. O formato aproximado da edificação e terreno é mostrado na Figura 1.

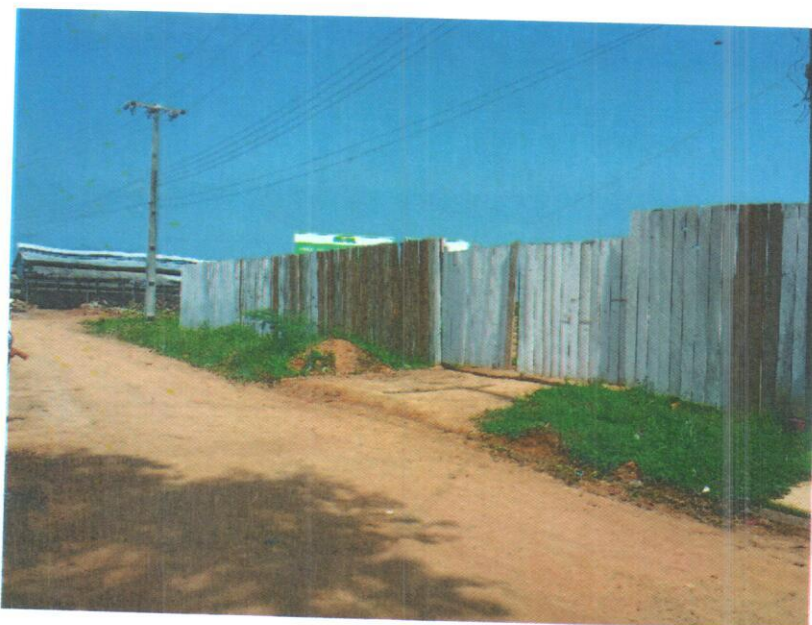
Fotografia 1 – Vista frontal direita da locação da edificação. Detalhe para a placa da obra encoberta pelo tapume da obra. O tapume deve estar em local visível para conhecimento do público em geral.

5. A diretoria do IFAM Campus Eirunepé está realizando visitas semanais a obra informando a fiscalização sobre o avanço da mesma;
6. A placa da obra deverá ser reposicionada em local visível objetivando a publicidade da obra pública, fato relatado na Fotografia 1;

7. Diante dos fatos elencados a equipe de fiscalização encaminhará notificação a empresa pelo atraso na obra e reposicionamento da placa da obra.

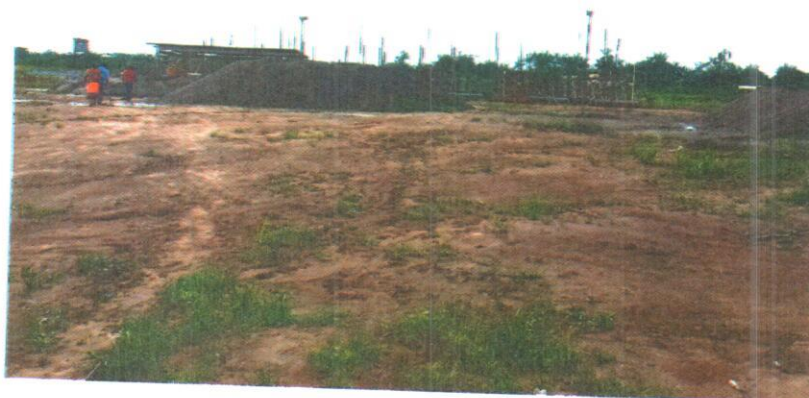
Fotografia 2 – Vista da face leste da edificação. Detalhe para a presença de agregados graúdos no canteiro de obras.

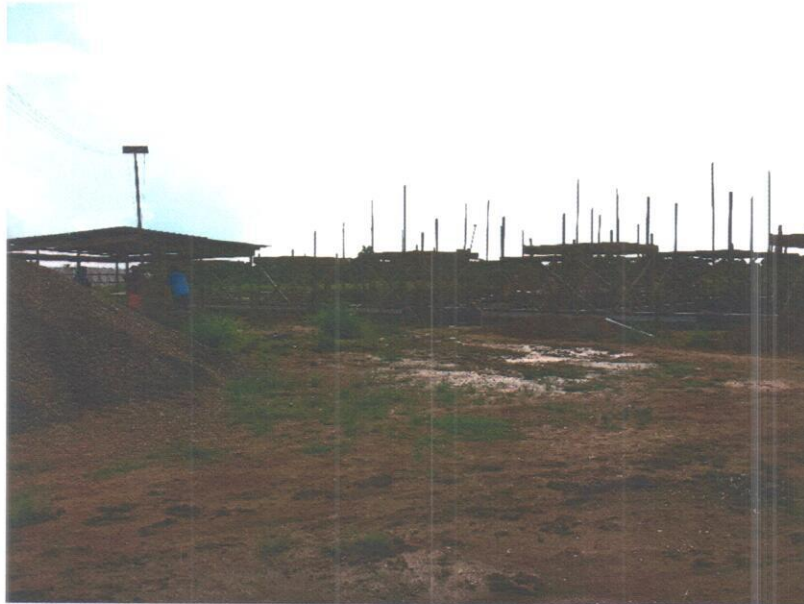
Fotografia 3 – Vista da lateral leste da edificação. Foram executadas as vigas baldrame e está sendo preparada a fôrma dos pilares da asa leste da edificação.

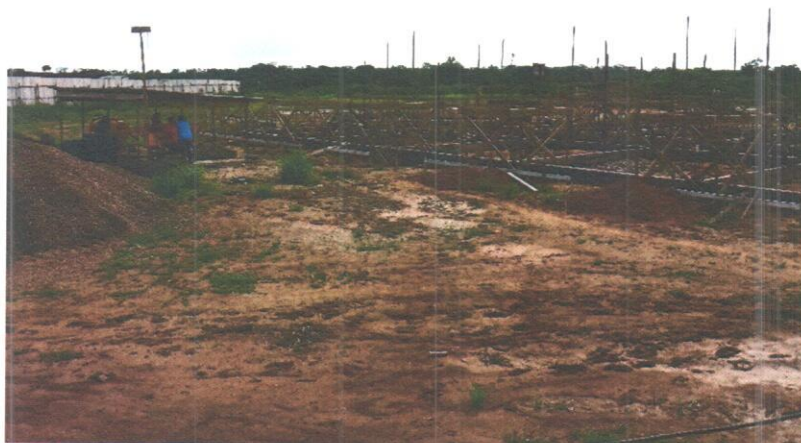
Fotografia 4 – Vista da asa leste da edificação.

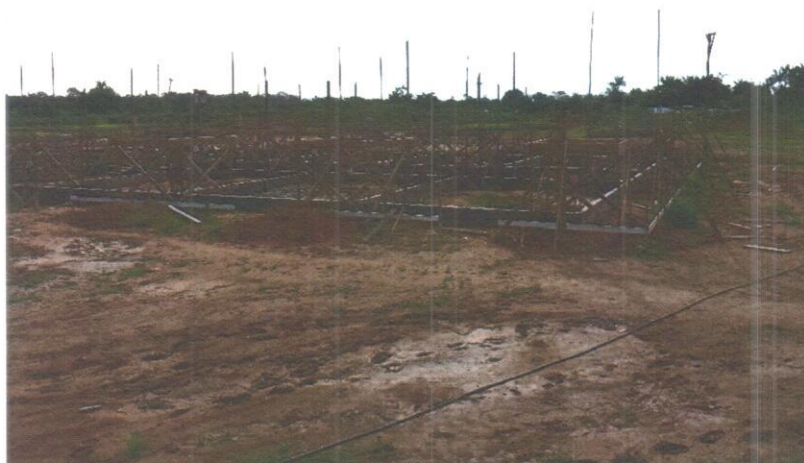
Fotografia 5 – Vista complementar da asa leste da edificação.

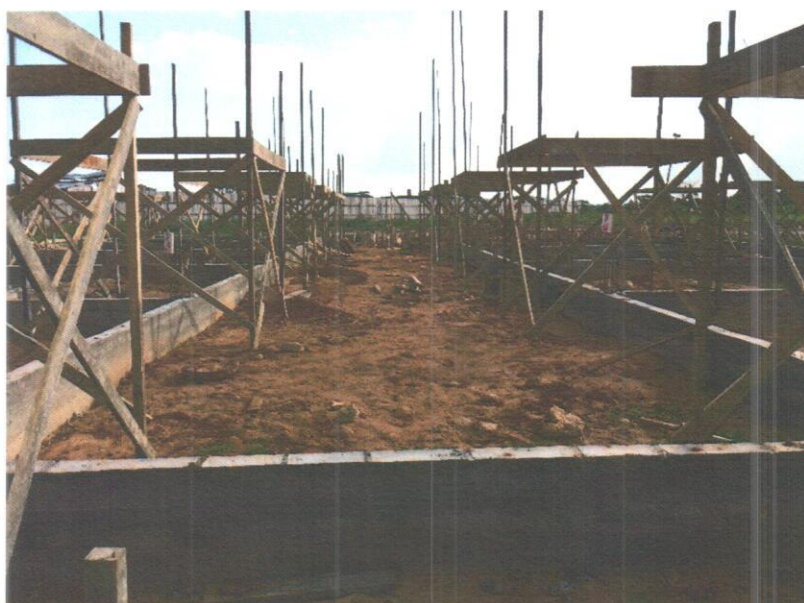
Fotografia 6 – Vista do corredor central (térreo) da asa leste da edificação.

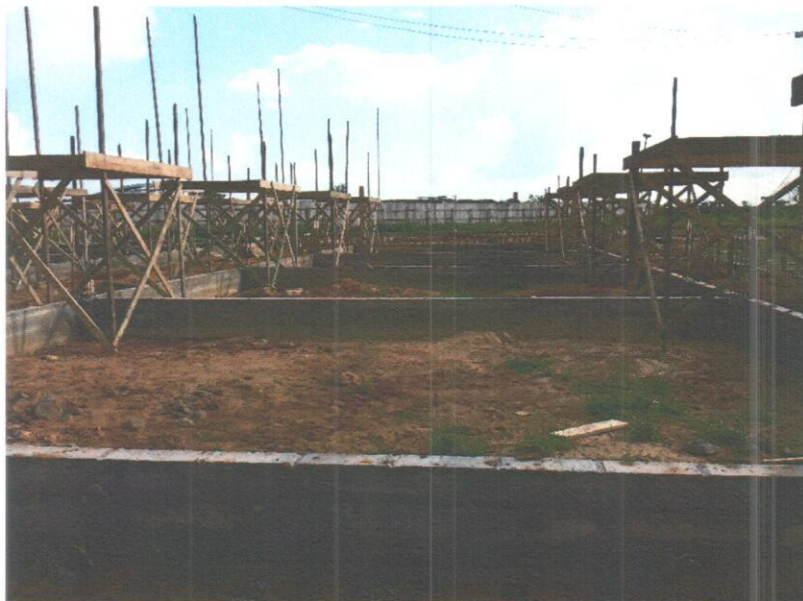
Fotografia 7 – Vista das vigas baldrame da asa leste da edificação. Detalhe para as fôrmas dos pilares em execução e para as vigas já desformadas.

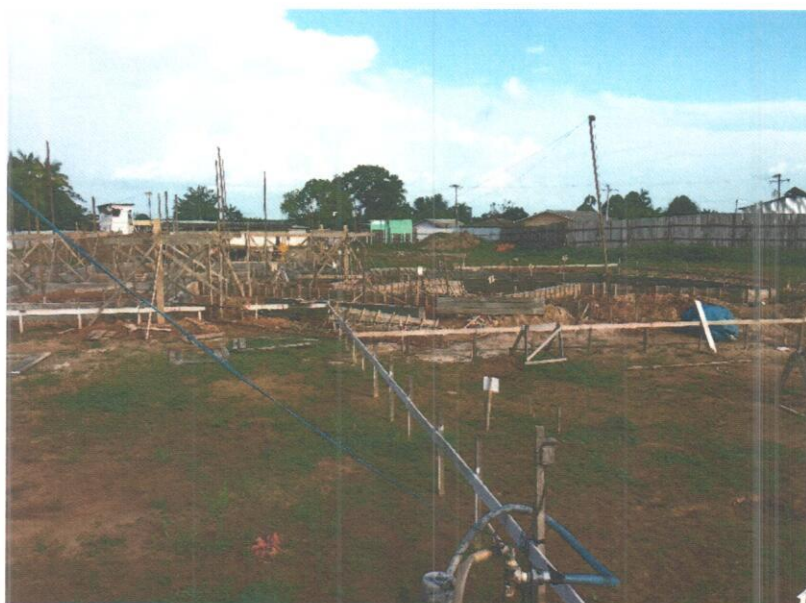
Fotografia 8 – Vista posterior da área central da edificação com as vigas baldrame em face de conclusão.

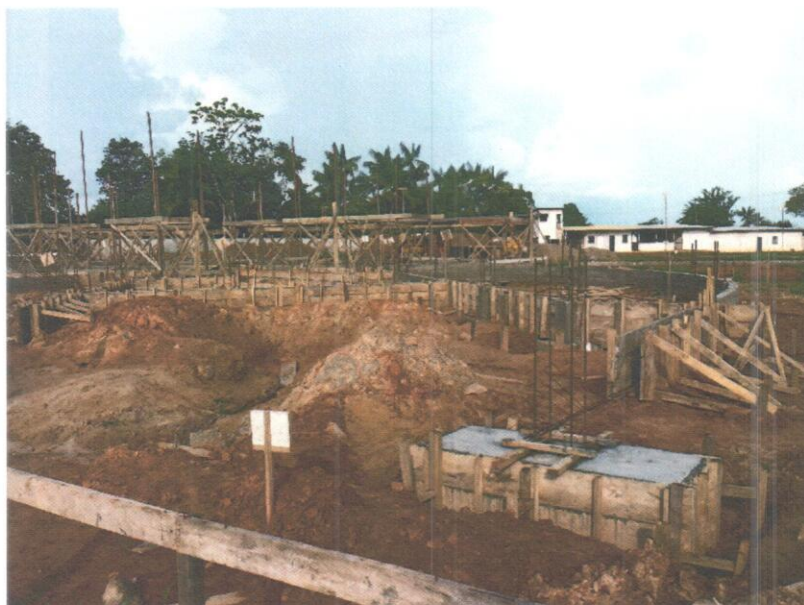
Fotografia 9 – Vista aproximada do trecho central da edificação, com execução de serviços de escavação e concretagem recém realizadas.

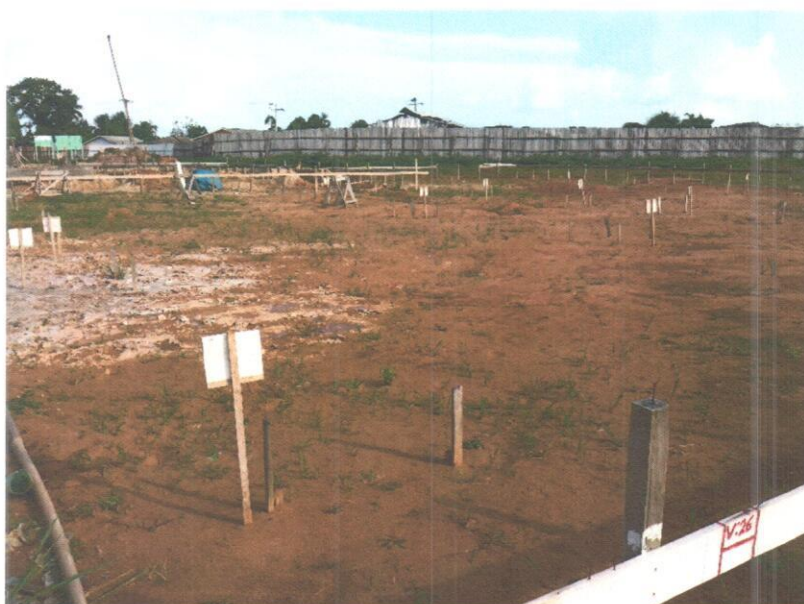
Fotografia 10 – Vista da asa oeste da edificação. Até a presente data não foi executada nenhum bloco de coroamento ou estaca nesta área da edificação.

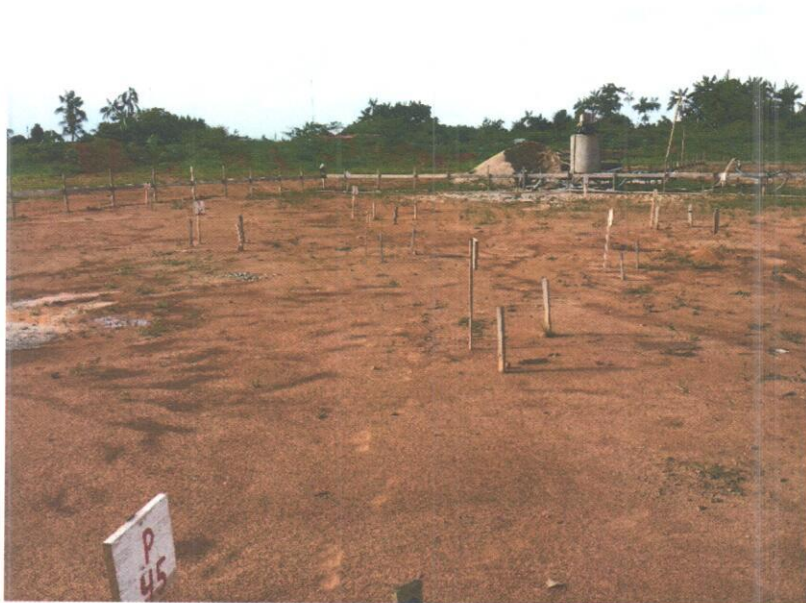
Fotografia 11 – Vista interna da asa oeste da edificação apenas com a locação de pilares.

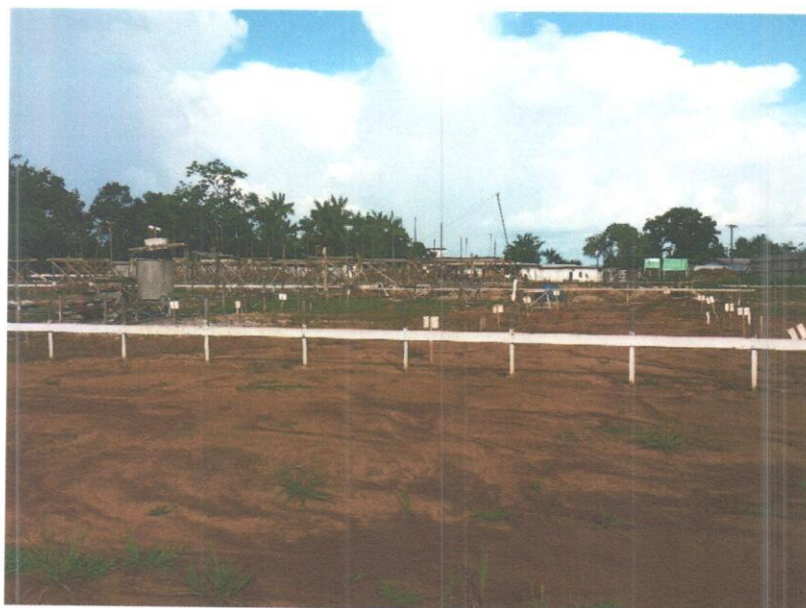
Fotografia 12 – Imagem mostrando em primeiro plano a asa oeste da edificação (apenas a locação da obra) e em segundo plano a parte central e leste da edificação (com execução das vigas baldrame e fôrma dos pilares).

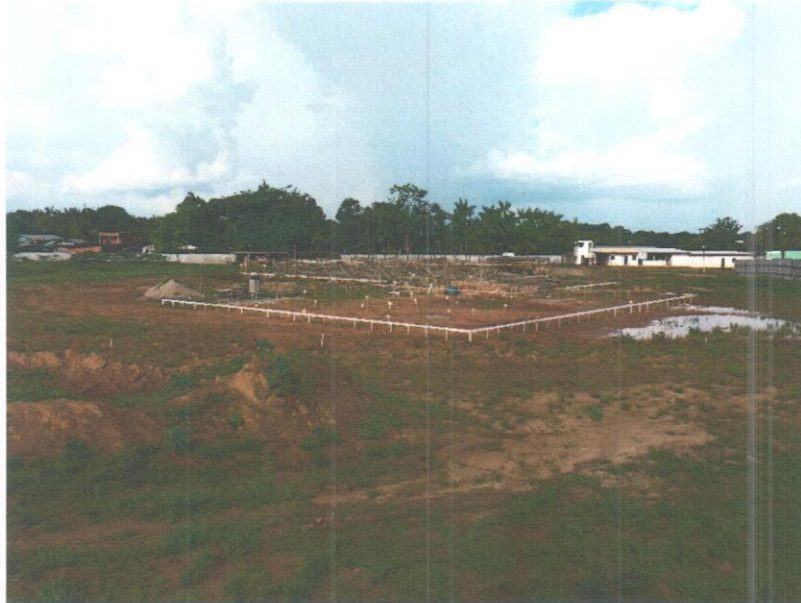
Fotografia 13 – Vista em ampla da lateral leste da edificação, mostrando o atual estágio da obra.

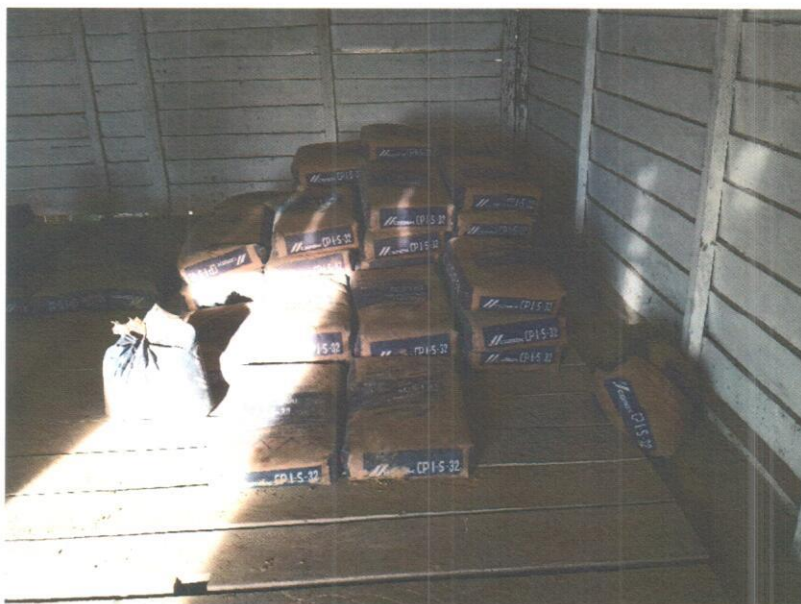
Fotografia 14 – Vista do depósito de cimento da CONTRATADA na obra, cerca de 30 sacos de cimento, o que é um quantitativo insuficiente para o bom andamento dos serviços de infraestrutura do porte da obra em execução.

2. O cronograma físico da obra está totalmente defasado, não sendo possível a entrega da obra até o fim da vigência do contrato;
3. Foi constatado *in loco* que a contratada não dispõe de cimento para a execução dos serviços de estaca raiz, conforme evidenciado na Fotografia 14;

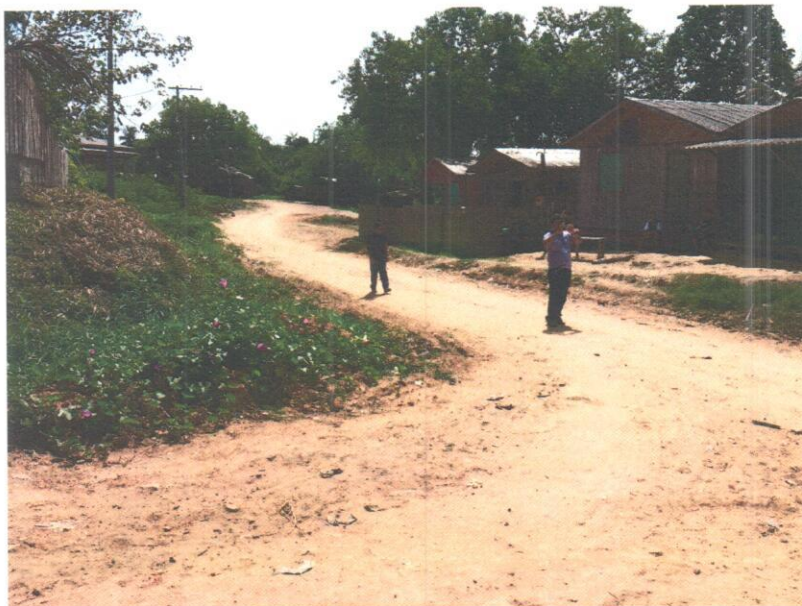
Fotografia 15 – Vista do acesso ao Campus Eirunepé.
