RELATÓRIO DE VISTORIA Nº 002/2014

Manaus/AM, 25 de novembro de 2014.

Obra: Talude e Muro de Arrimo

Empresa responsável: Concreta Engenharia e Construções Ltda.

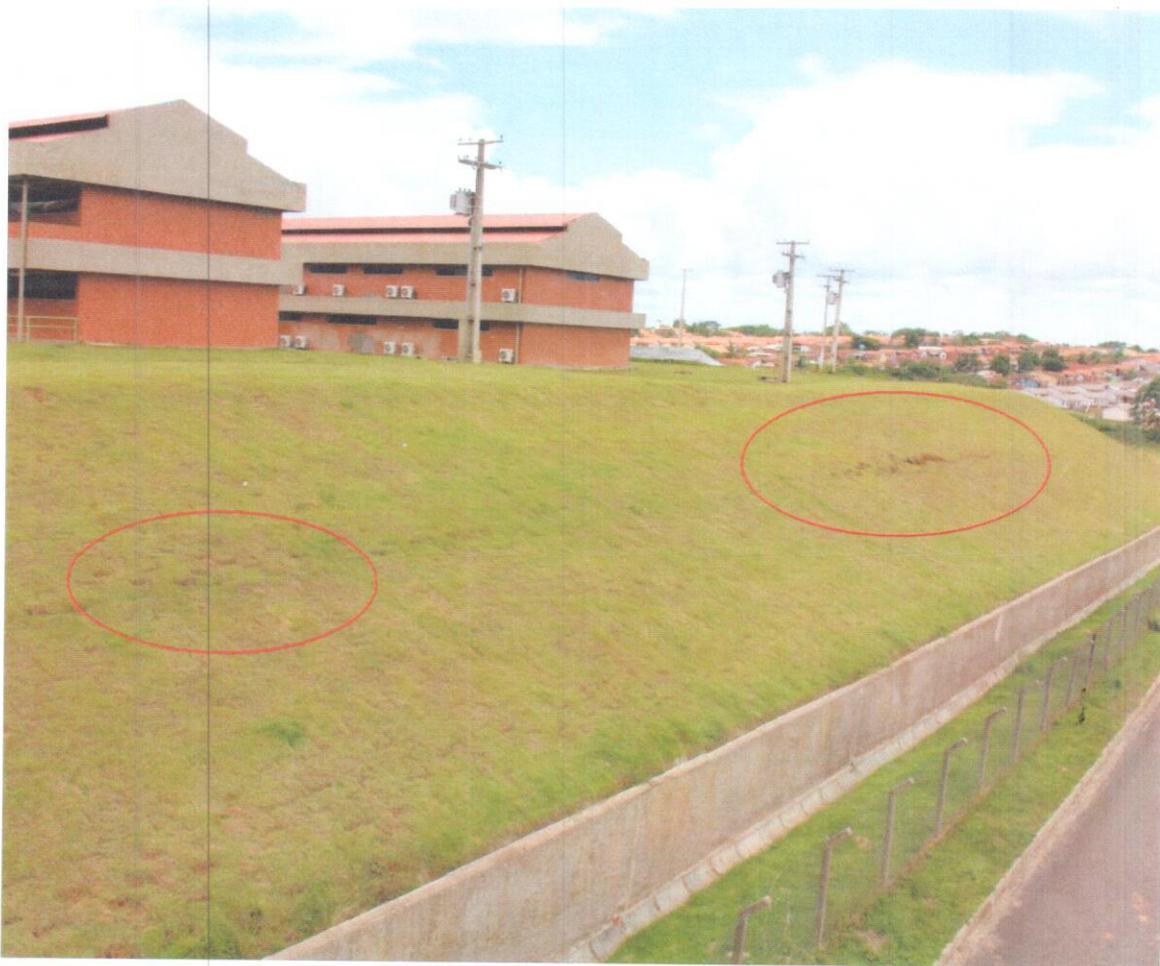
Fotografia-01 – Vista geral do talude. Ao centro e a direita vista das ravinas formadas eventualmente devidas à ação das chuvas e das intempéries, ou até mesmo devido à compactação inadequada da proteção natural do talude entre o Bloco B e C.

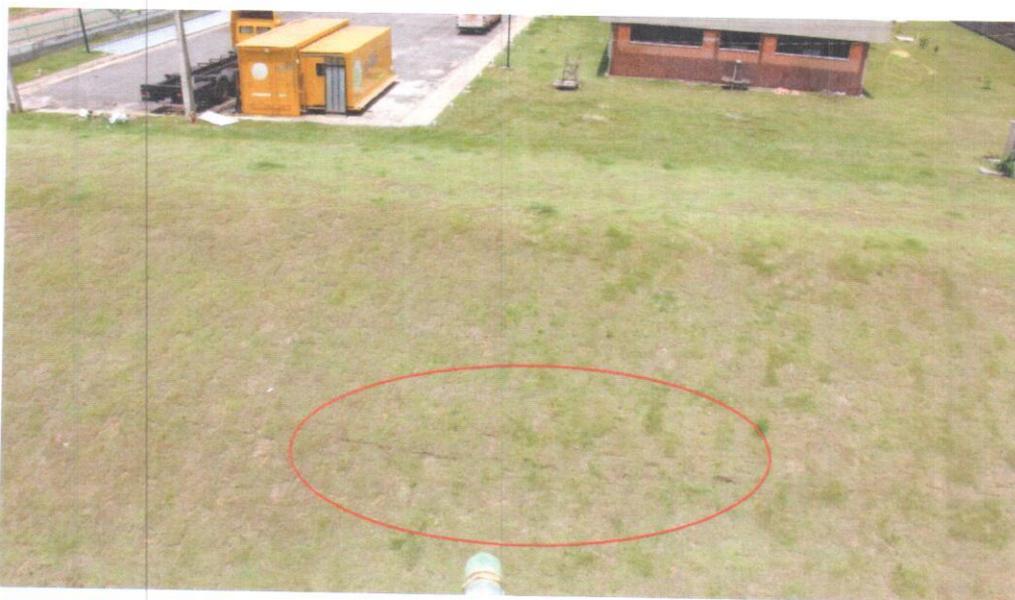
Fotografia-03 – Vista do talude entre o estacionamento frontal e o Bloco A. No destaque ravinhas em formação eventualmente devidas à ação das chuvas e das intempéries, ou até mesmo devido à compactação inadequada da proteção natural do talude.

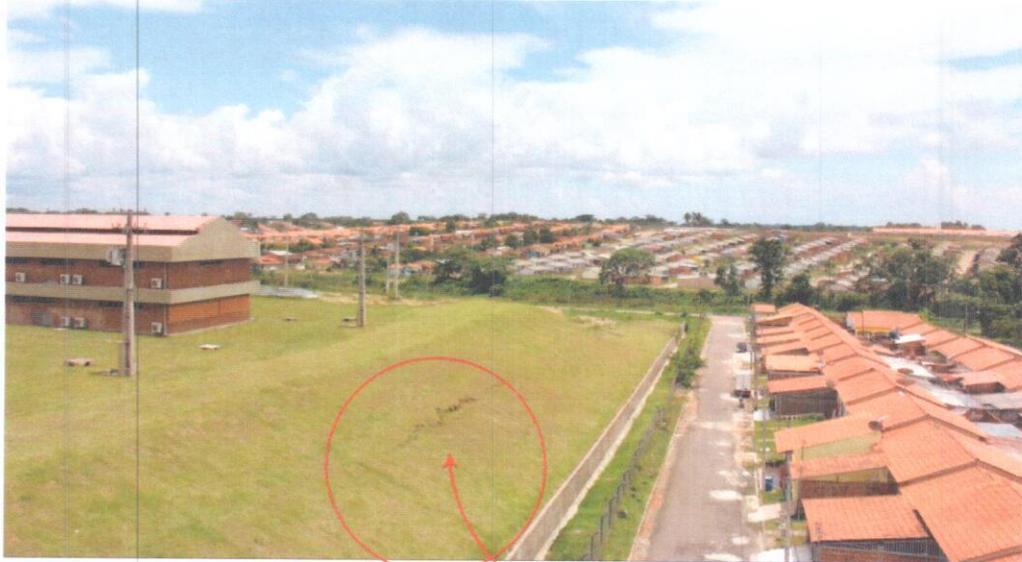
Fotografia-04 – Vista do talude entre os Blocos B e C. No destaque ravinas em processo de crescimento principalmente devidas à ação das chuvas e das intempéries, devido a falta de proteção natural do talude.

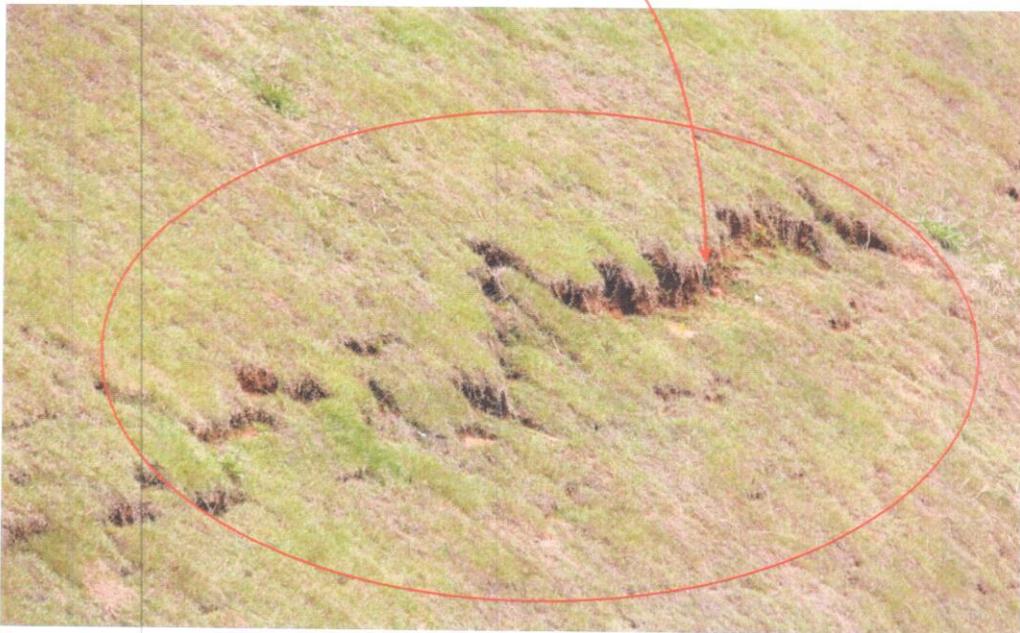
Fotografia-05 – Vista da ravina em estado de crescimento. Devido à falta de proteção natural nesta área afetada, às chuvas carregam terras e sedimentos causando o aumento do processo de erosivo.

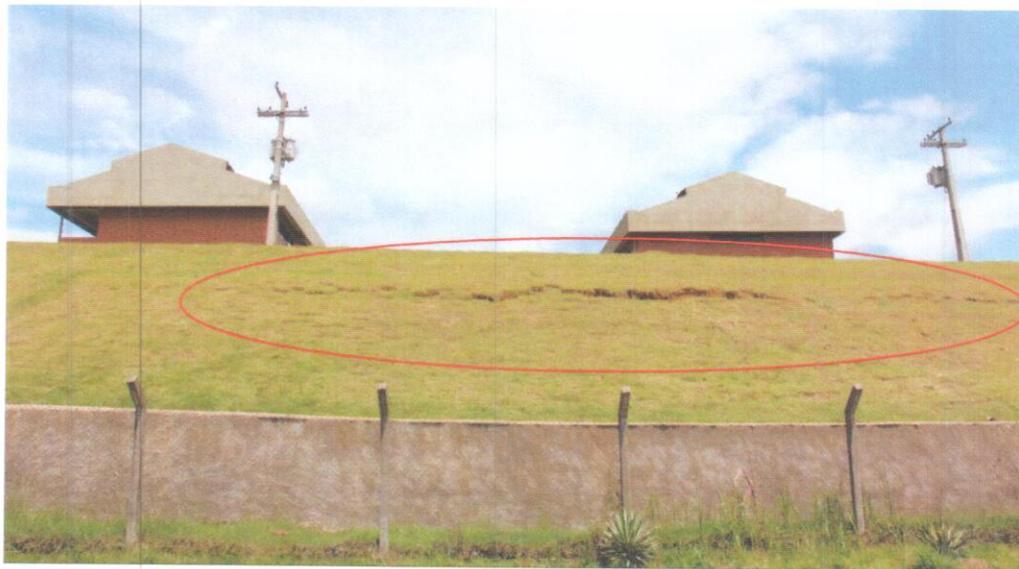
Fotografia-06 – Vista das ravinas no talude entre os Blocos B e C. Nota-se que mesmo com o aparecimento do processo erosivo, não existe nenhum depósito de sedimento no pé do talude.

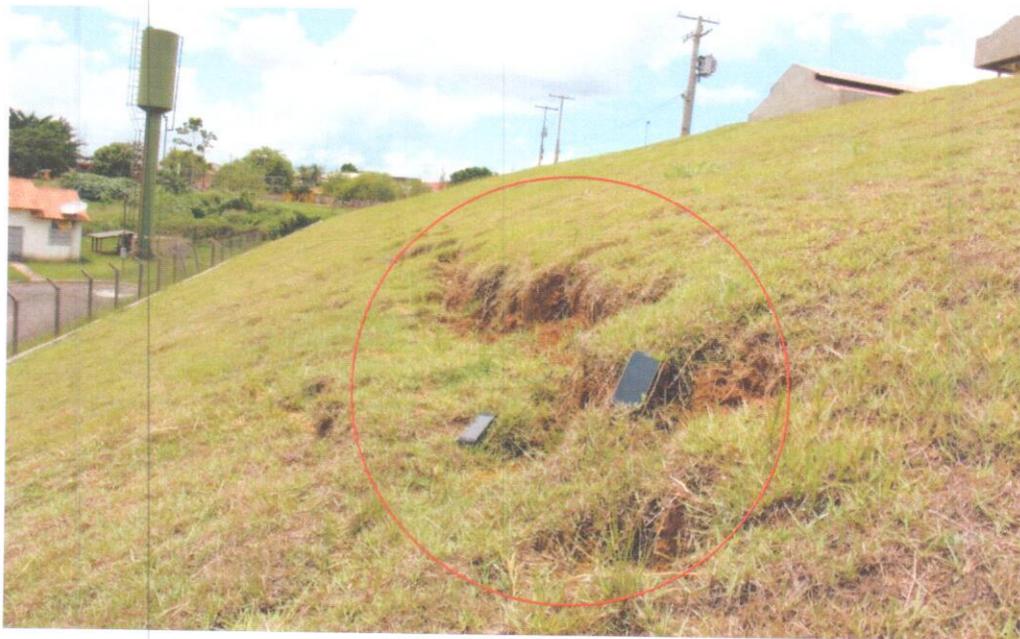
Fotografia-07 – Comparação dos sucus das ravinas com aparelhos de telefone móvel (7x13,5) cm. Nesta área afetada é imprescindível a recomposição do solo e o plantio imediato de gramas de rápido crescimento.

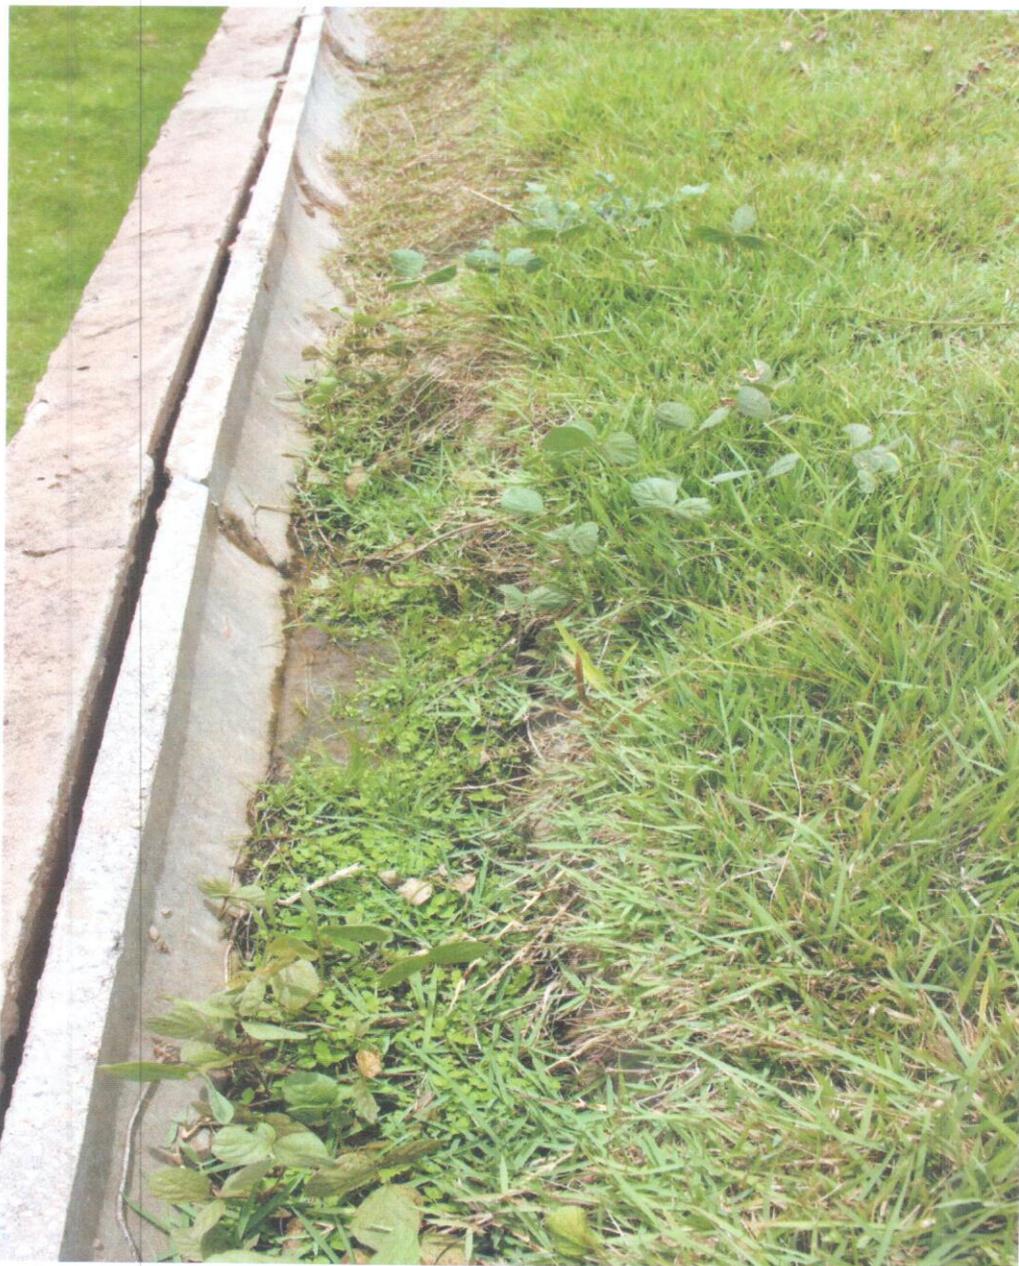
Fotografia-08 – Vista da drenagem superficial no topo do muro de arrimo. Nota-se que devido à obstrução das canaletas pela falta de manutenção, ocorre à retenção da água e consequentemente o desanelamento entre as peças devido seu transbordamento, como também contribuindo com a desestabilidade do pé do talude.

1. Nas áreas afetadas pelas ravinas e onde foi realizado movimento de terra realizar a recomposição do material carreado e o plantio imediato de gramas de rápido crescimento e que sejam resistentes a terrenos de baixa fertilidade, como é o caso do solo local, podendo ser por plantio direto ou sementeira, conforme fotografias: 04, 05, 06 e 07 do relatório fotográfico;
2. Recomposição do revestimento do paramento externo do muro de arrimo nos local afetados, conforme fotografias: 16 e 17;
3. Reanelamento das canaletas tanto do pé quanto da crista do muro, ou seja, recomposição das juntas das canaletas com argamassa e de forma adequada nas peças afetadas;
4. Recomposição do reboco do topo do muro no local afetado, conforme fotografias: 08, 09 e 12 do relatório fotográfico;

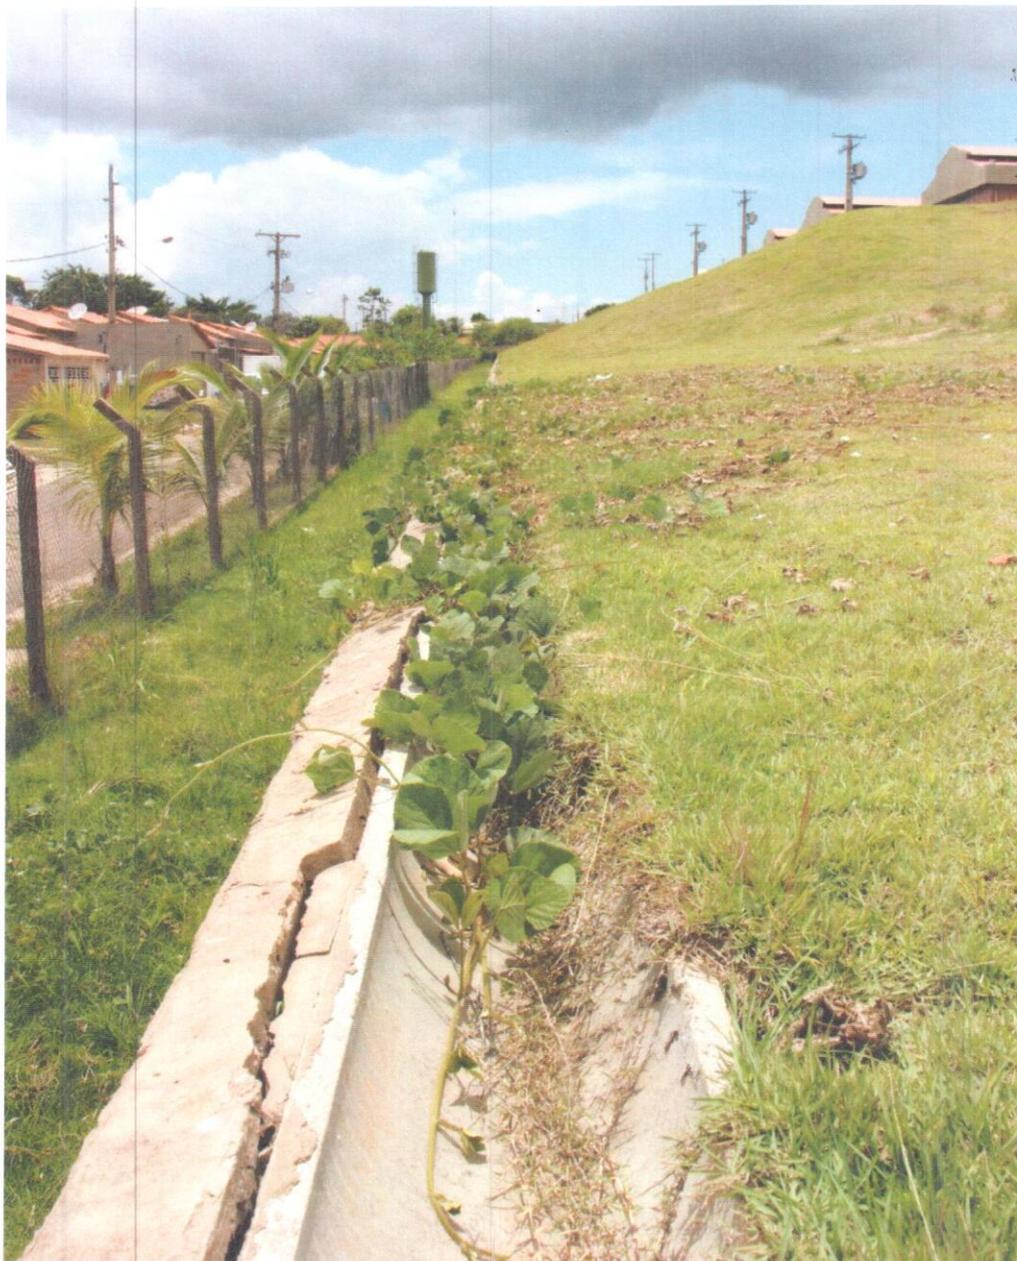
Fotografia-09 – Vista de outro trecho da canaletas obstruídas pela vegetação rasteira que impede o escoamento das águas das chuvas e conseqüentemente provocando o desanelamento das peças e a desolidarização das canaletas com a parte superior do muro.

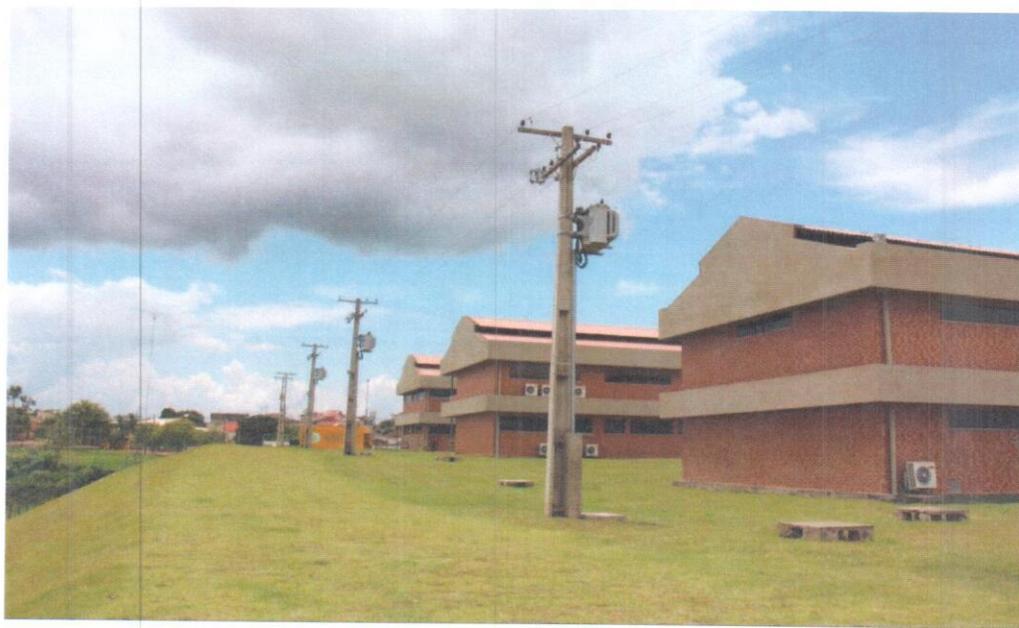
Fotografia-10 – Vista geral da crista do talude do setor sul do campus. Nota-se a verticalidade dos postes da rede elétrica interna, o que demonstra a estabilidade do maciço do talude neste setor.

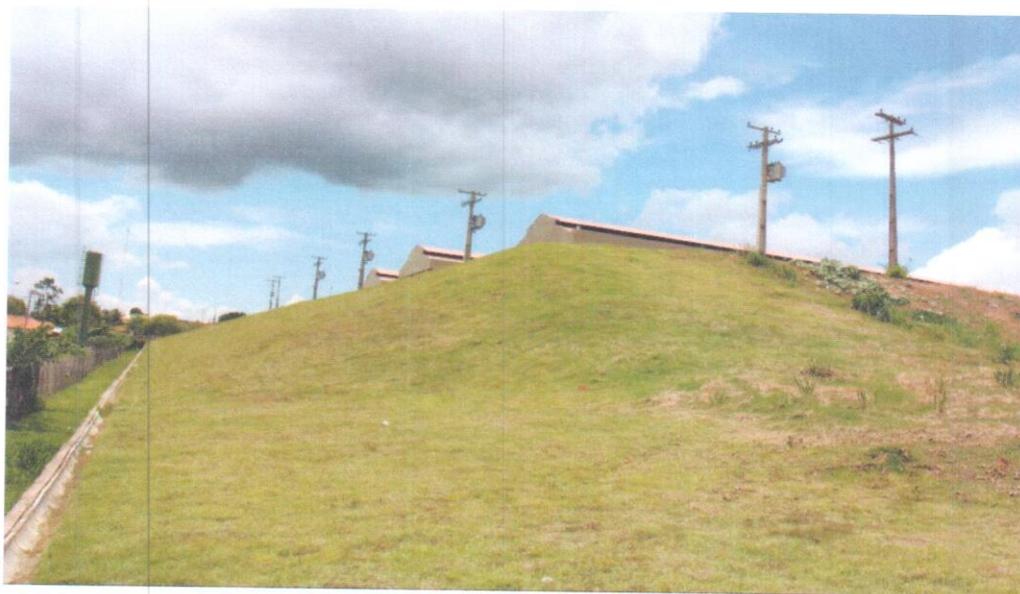
Fotografia-11 – Vista da saia do talude do setor leste do campus. Nota-se visualmente a ausência da movimentação do maciço neste local, tendo em vista a verticalidade dos postes da rede elétrica interna.

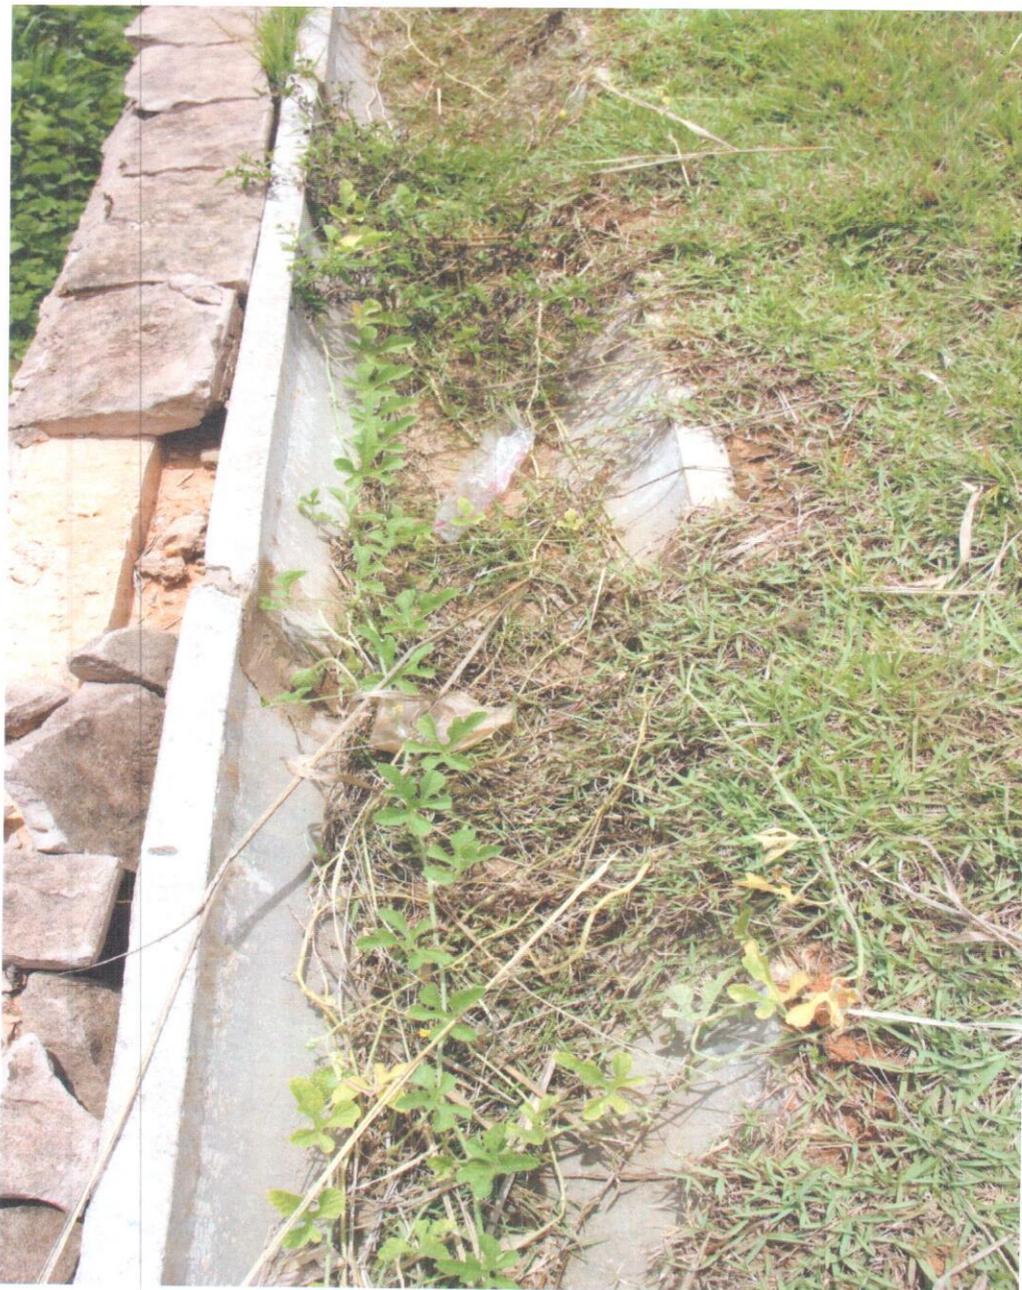
Fotografia-12 – Trecho da canaleta no topo do muro de arrimo bastante deteriorado devido à falta de limpeza das canaletas e a manutenção do talude.

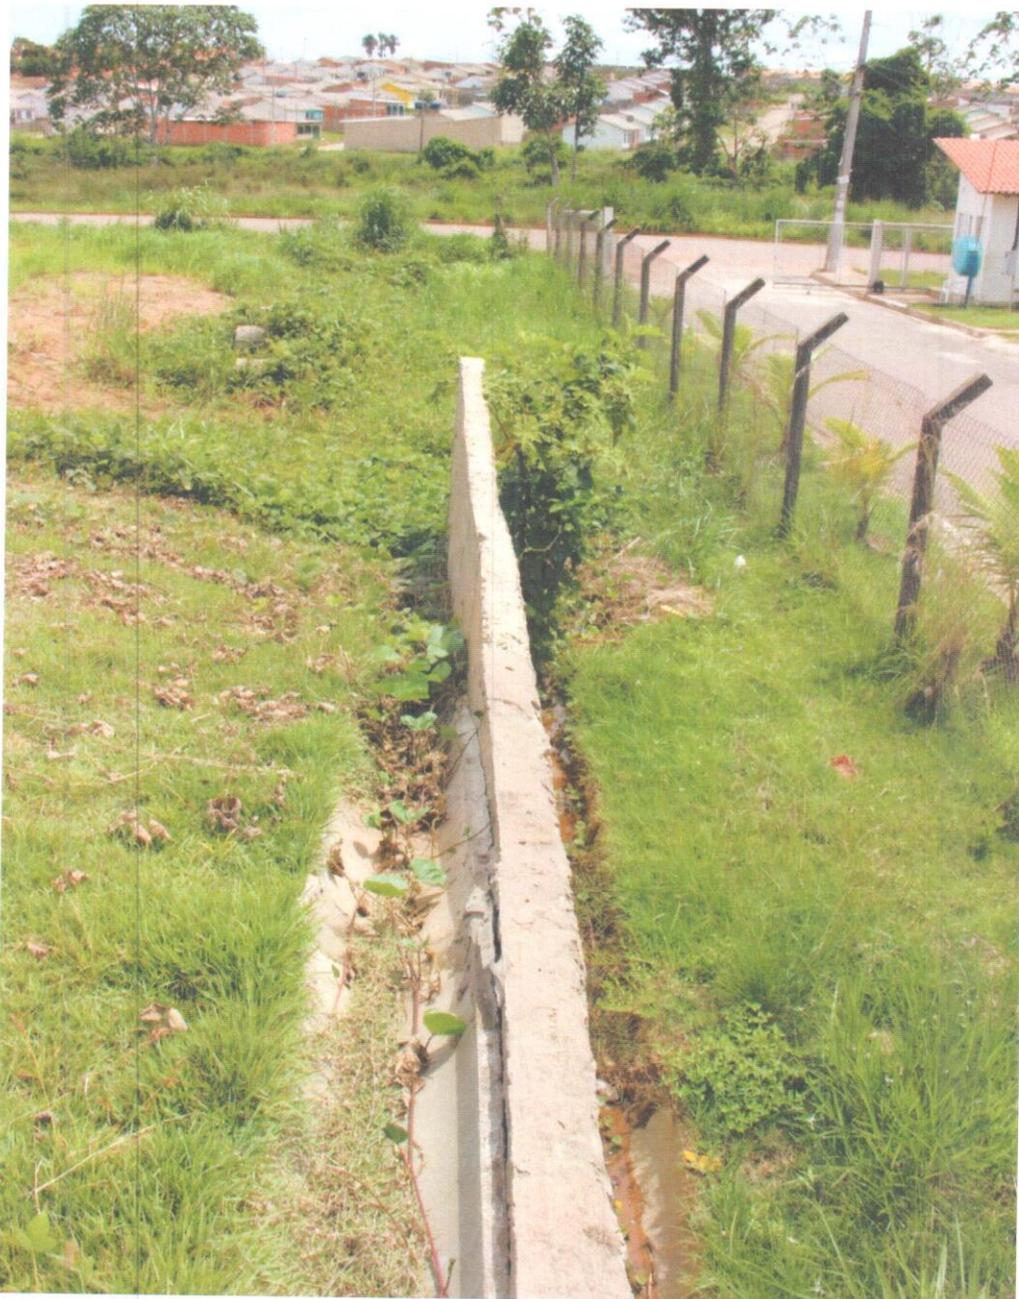
Fotografia-13 – Trecho do final do muro de arrimo apresentando obstrução das canaletas, o que dificulta o escoamento das águas.

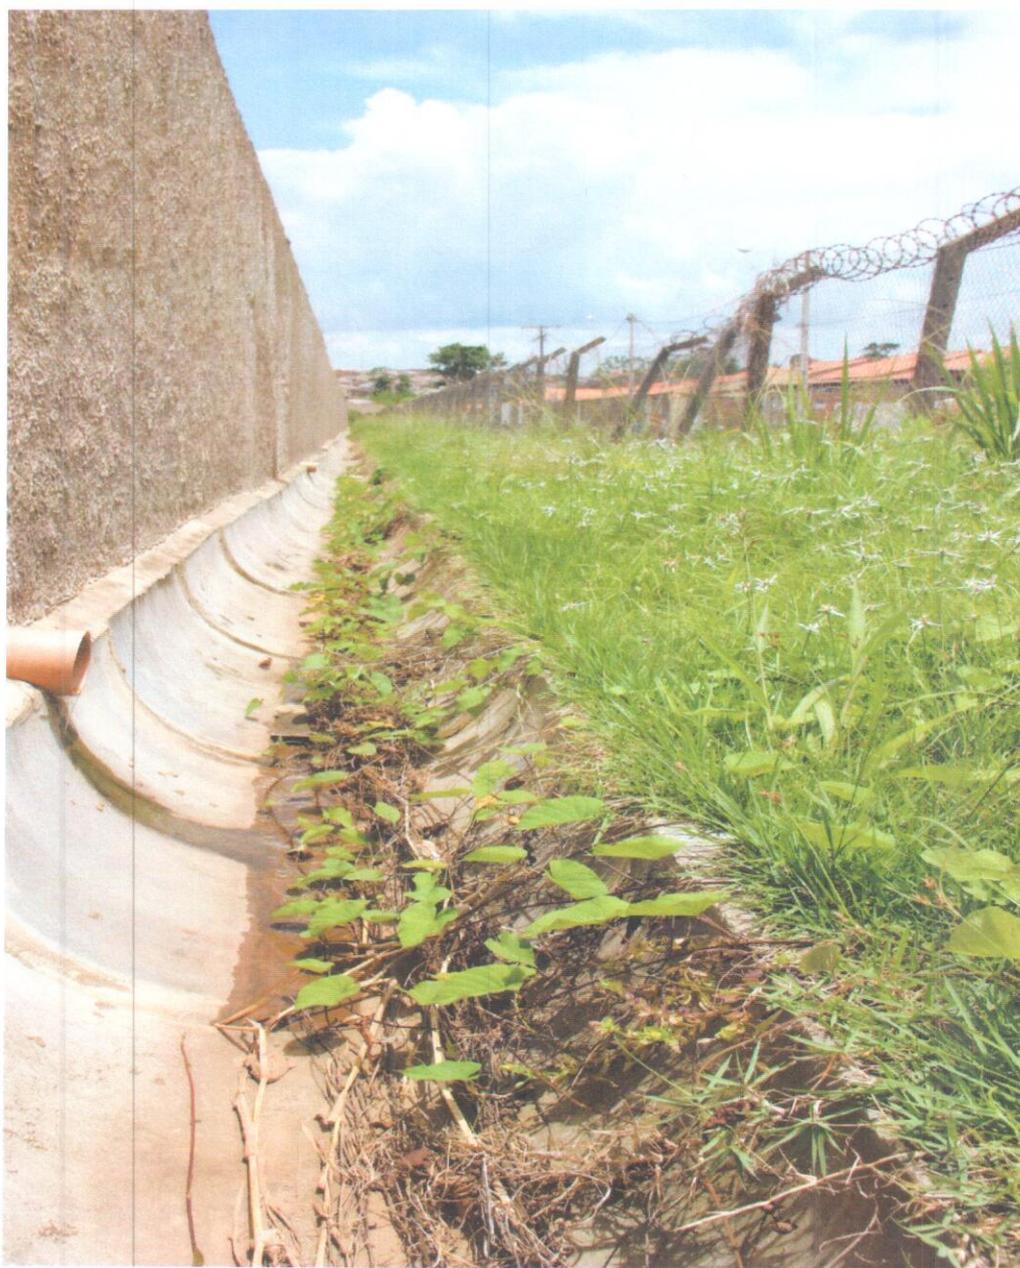
Fotografia-14 – Vista da canaleta do pé do muro de arrimo. Notam-se os drenos em pleno funcionamento e as canaletas obstruídas devido a vegetação rasteira no local.

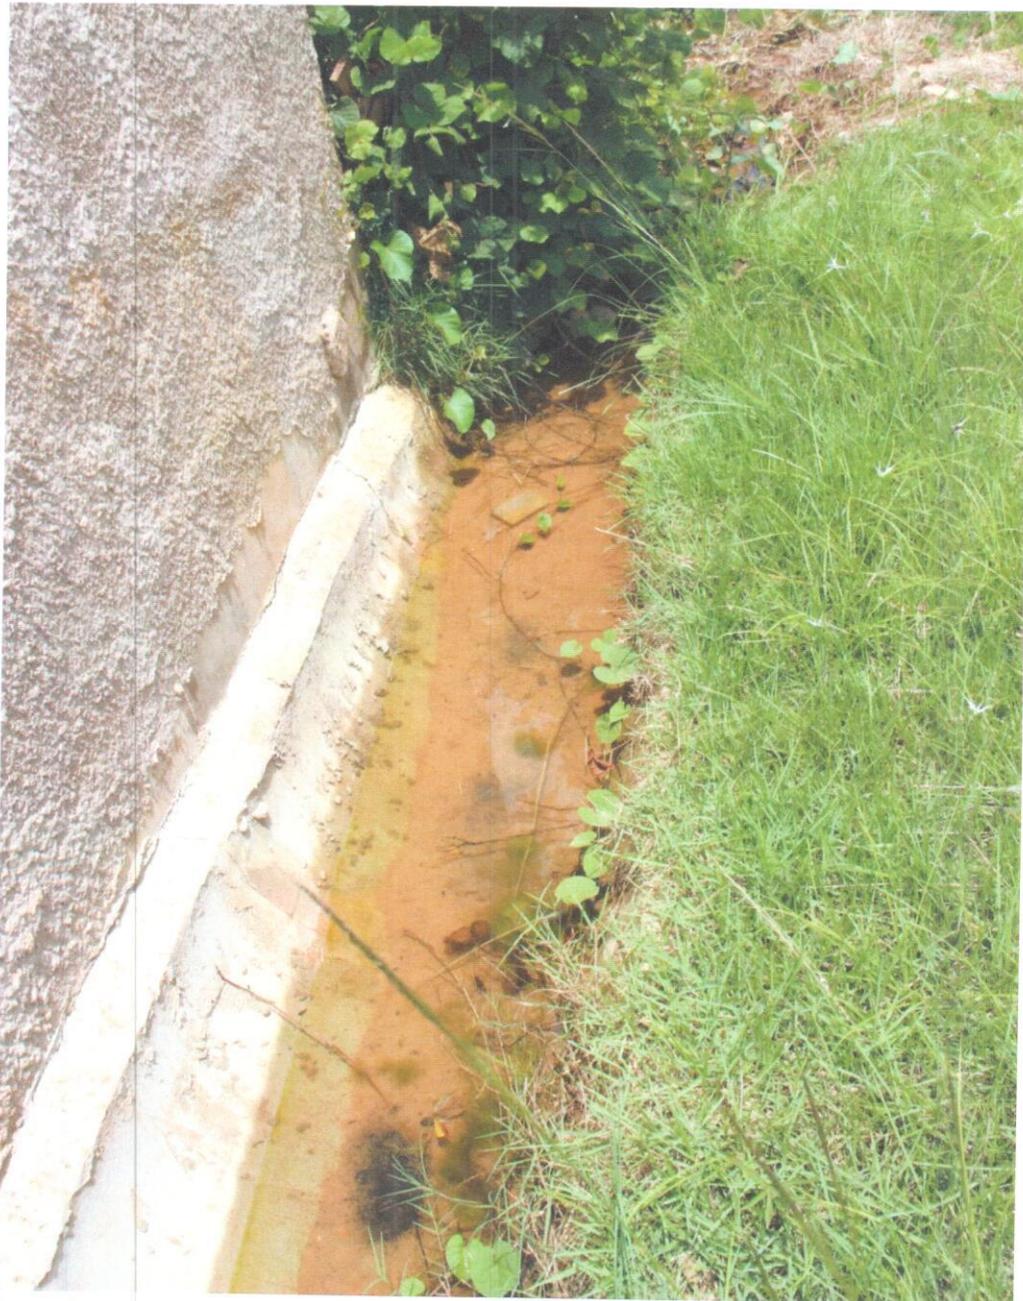
Fotografia-15 – Vista do trecho final da canaleta do pé do muro de arrimo. Nota-se a retenção de água e o acúmulo de sedimentos devido a obstrução da canaleta.

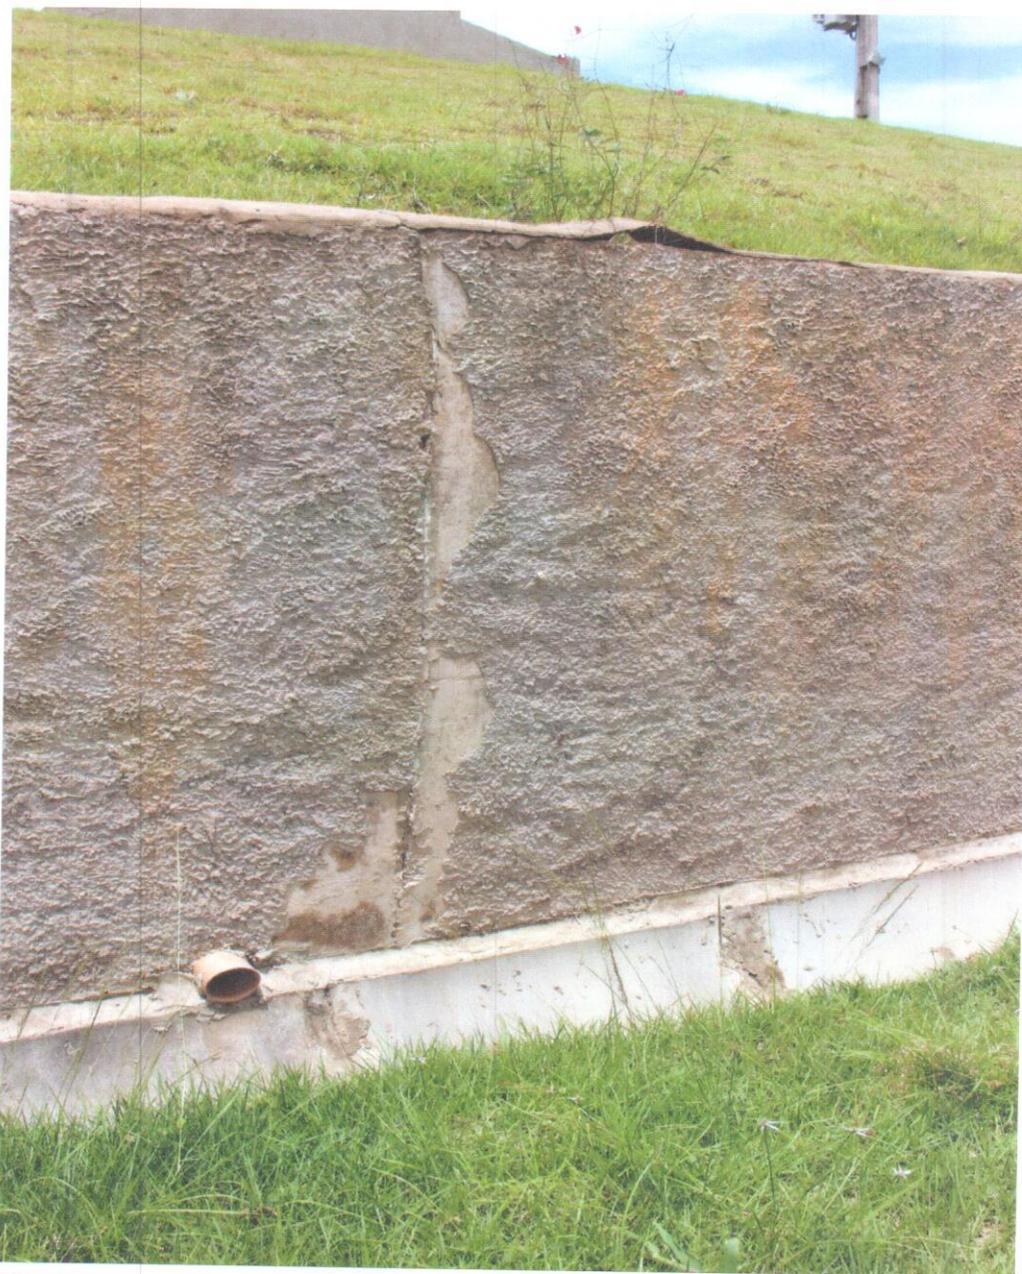
Fotografia-16 – Vista da junta de dilatação vertical no paramento externo do muro de arrimo entre o Bloco B e C. Nota-se a desagregação do reboco ao longo da junta.

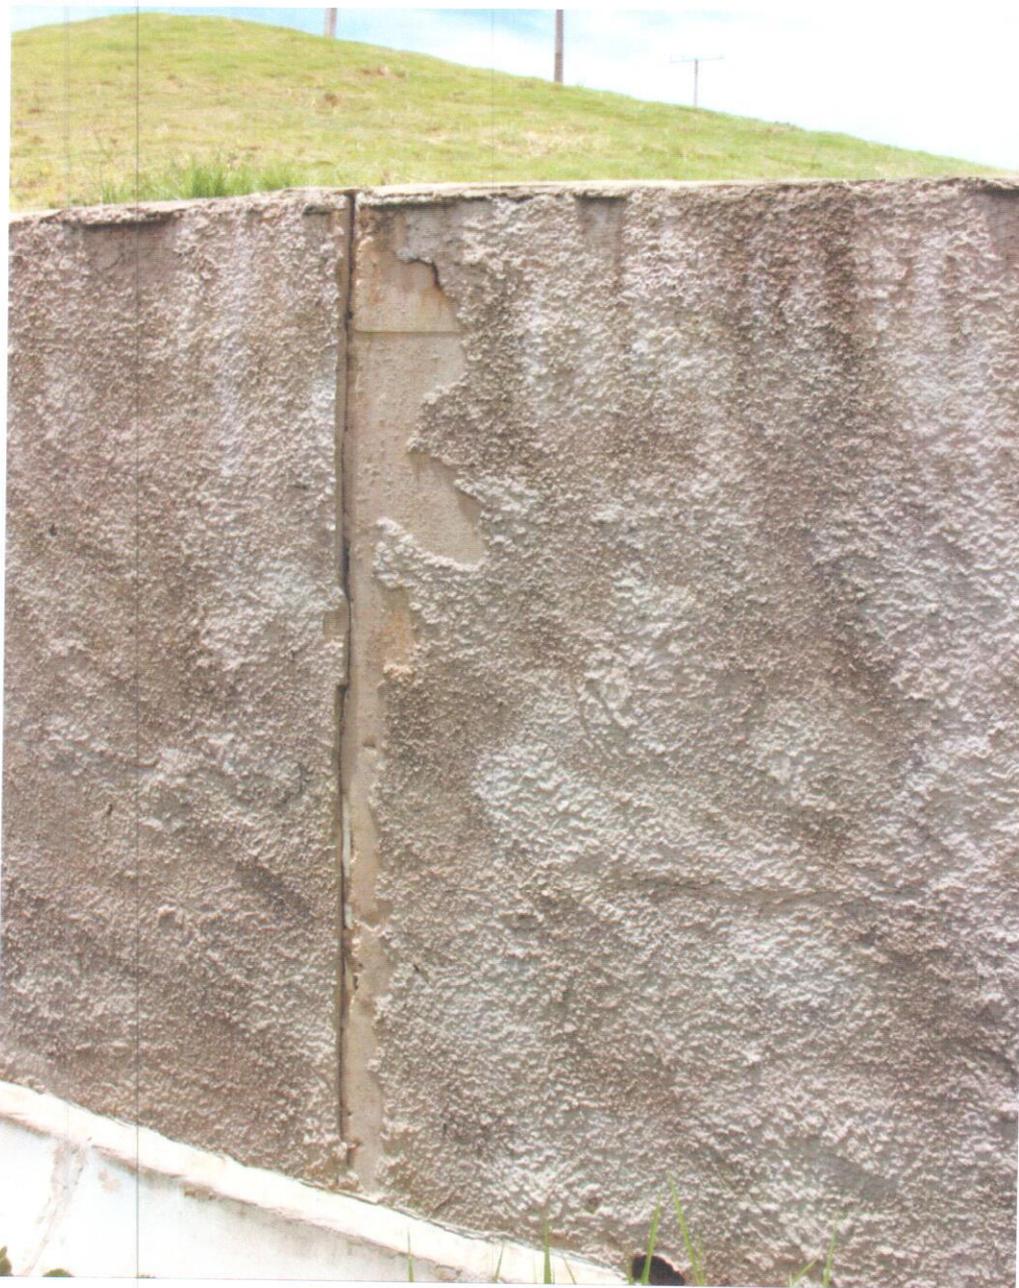
Fotografia-17 – Vista da junta de dilatação vertical no paramento externo do muro de arrimo próximo a saia da ala leste. Nota-se a desagregação do reboco ao longo e a junta em EPS.

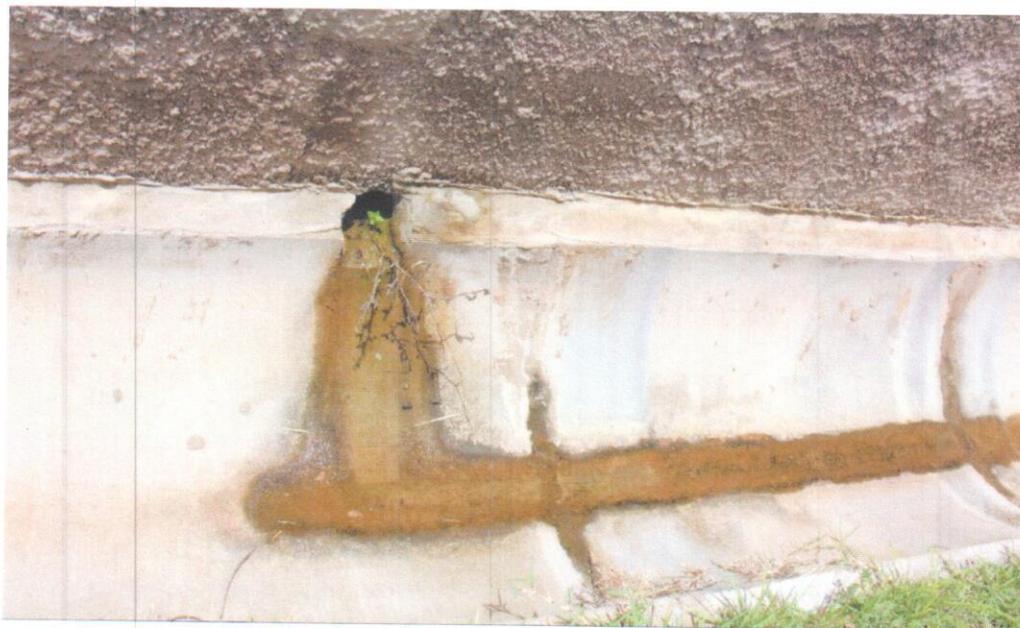
Fotografia-18 – Vista entre o pé do muro de arrimo e a canaleta. Neste trecho nota-se o funcionamento da drenagem e a canaleta desobstruída.

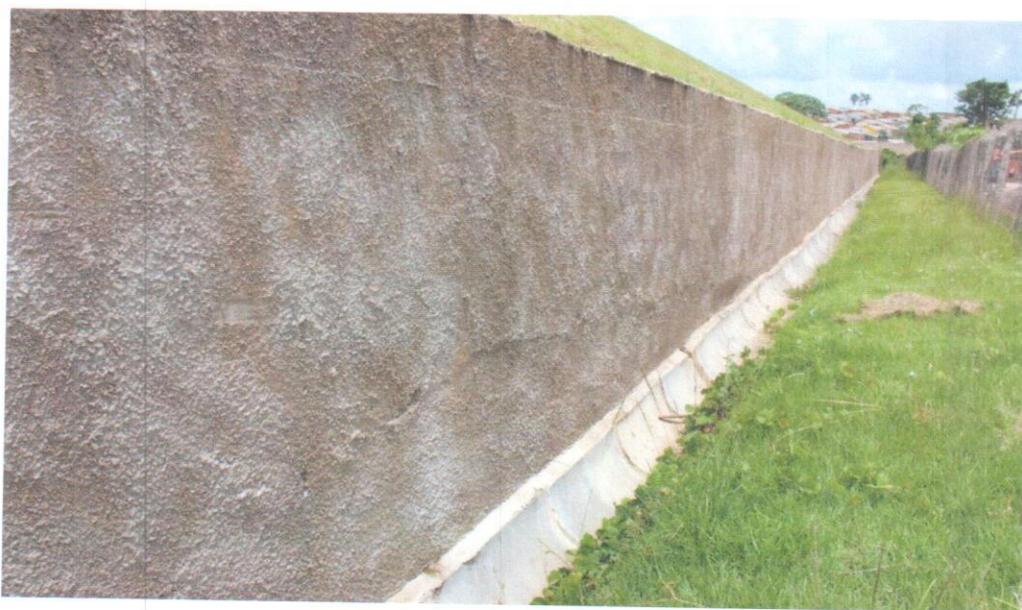
Fotografia-19 – Vista do paramento externo do muro de arrimo no sentido oeste-leste. Nota-se o avanço da vegetação rasteira sobre a canaleta, devido a falta de limpeza.

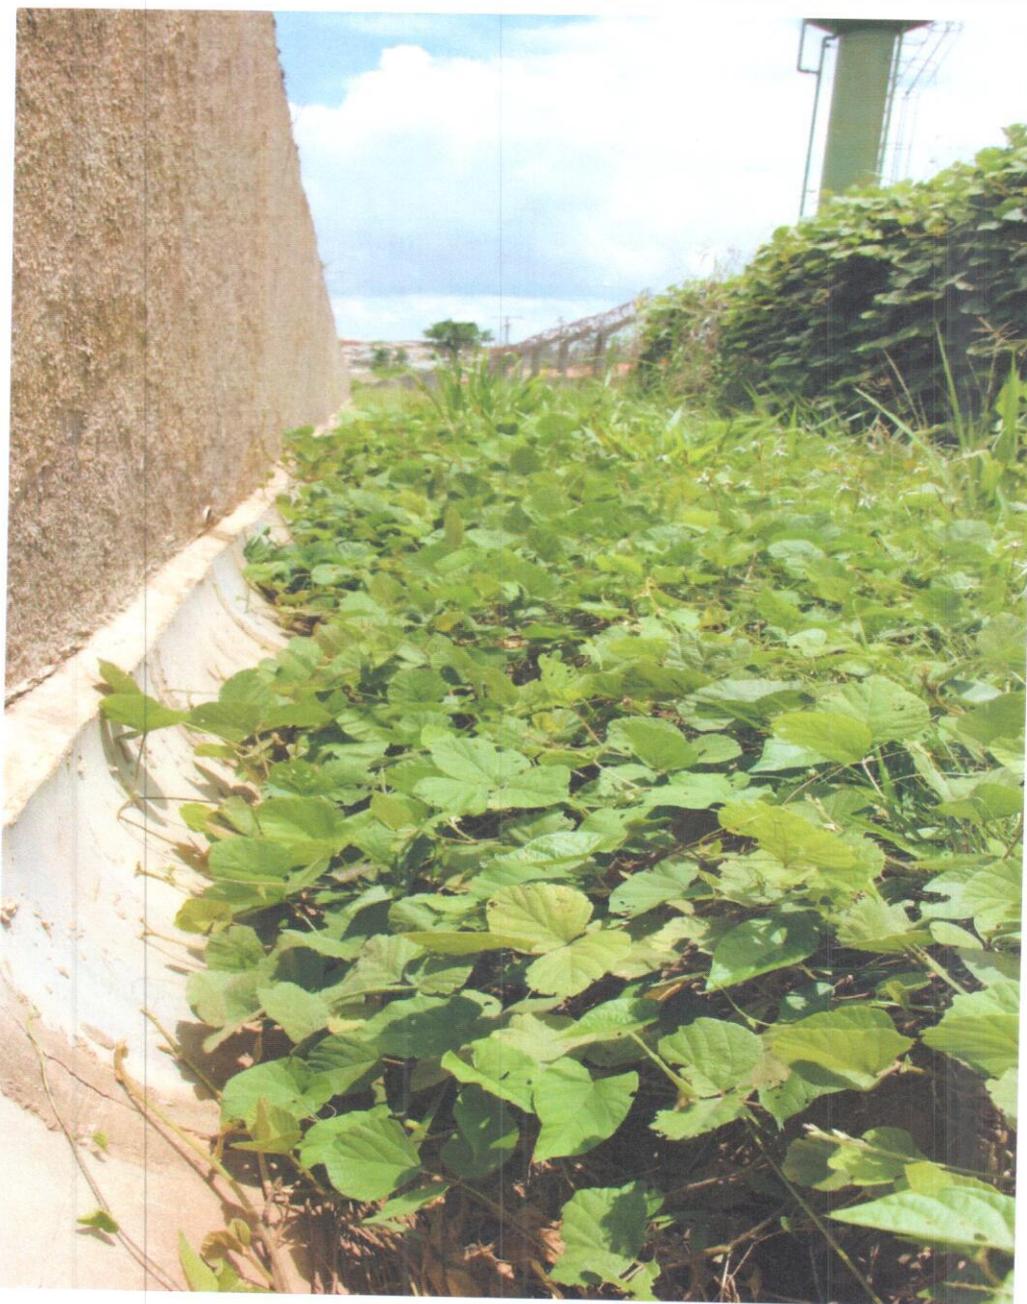
Fotografia-20 – Vista do paramento externo do muro de arrimo no trecho entre o muro frontal e o reservatório do condomínio. Nota-se a obstrução da canaleta completamente devido o avanço da vegetação rasteira.

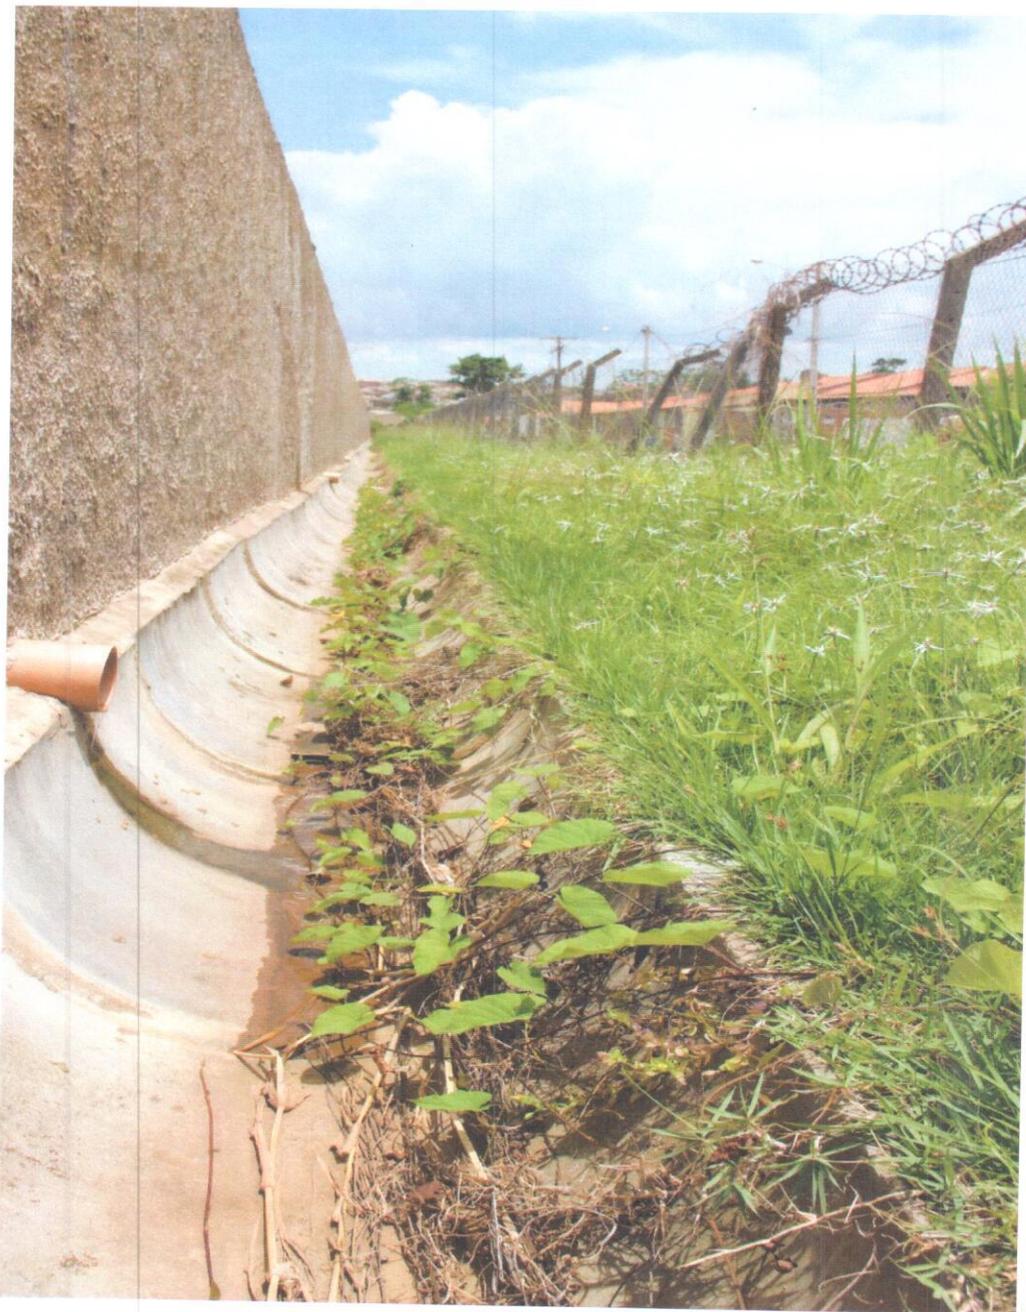
Fotografia-21– Vista do paramento externo do muro de arrimo no trecho entre o estacionamento e o bloco A. Nota-se a obstrução da canaleta completamente devido o avanço da vegetação rasteira.
