RELATÓRIO TÉCNICO Nº 010-DE/DIPLAN/PRODIN/IFAM/2014

DA: DEPARTAMENTO DE ENGENHARIA

Em inspeção realizada *in loco* no bloco de salas do IFAM Campus Lábrea, obra de construção realizada pela empresa GAD Engenharia e Construção Civil Ltda conforme **Contrato n.º 04/2008** e **processo n.º 23042.000042/2008-15**, foram constatadas fissuras na base das paredes na junção com piso e/ou calçadas deste, causadas, provavelmente, por acomodação ou recalque do solo.

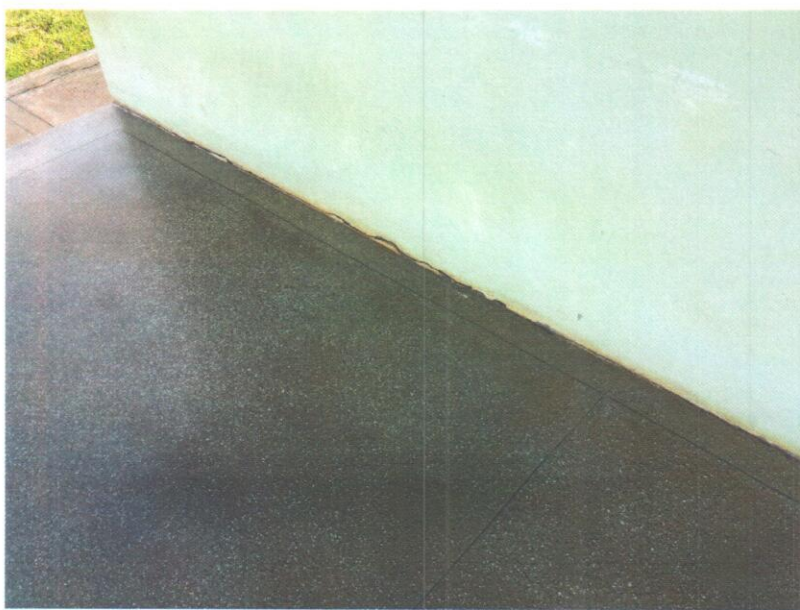
Fotografia 1 – Vista da circulação do bloco de salas na extremidade sul na união do piso da circulação com a parede. Detalhe para a fissuração deste.

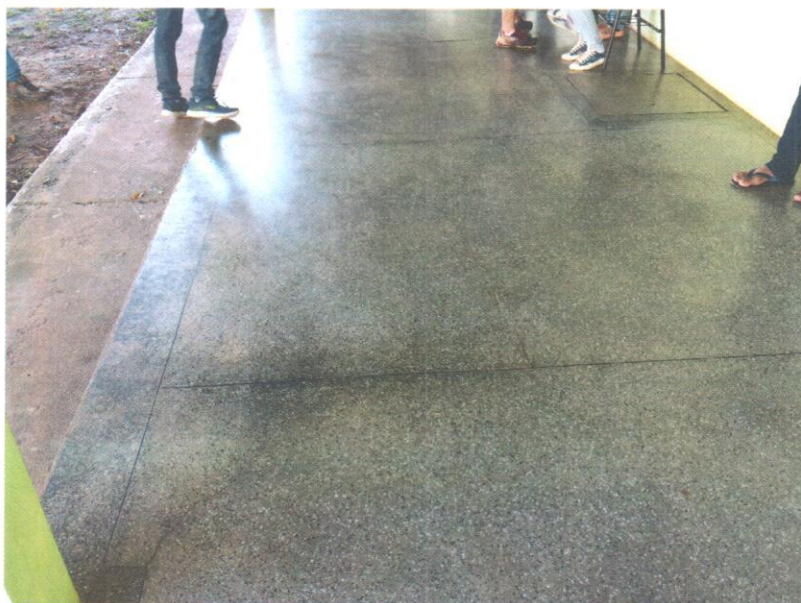
Fotografia 2 – Vista do piso da circulação detalhe para o processo de fissuração no piso.

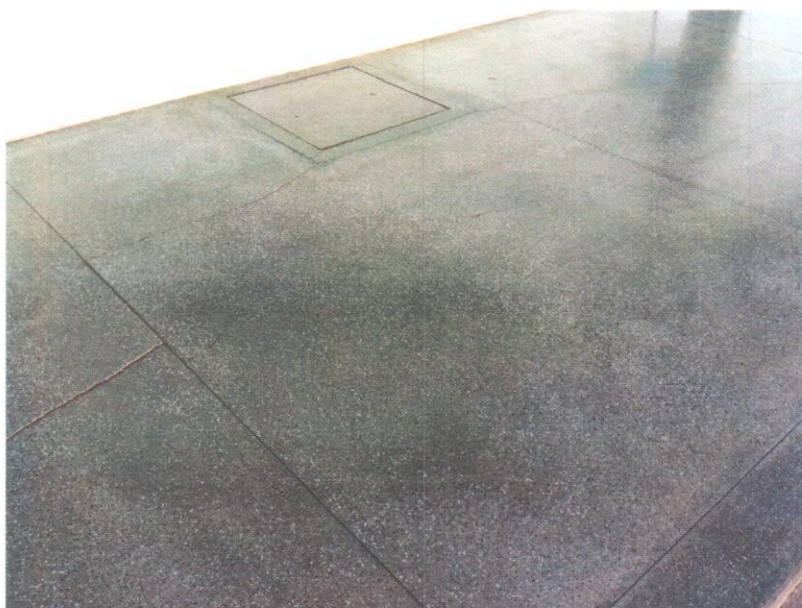
Fotografia 3 – Vista do piso do corredor do bloco de salas mostrado na **Fotografia 2**, com detalhe para os trechos com fissura.

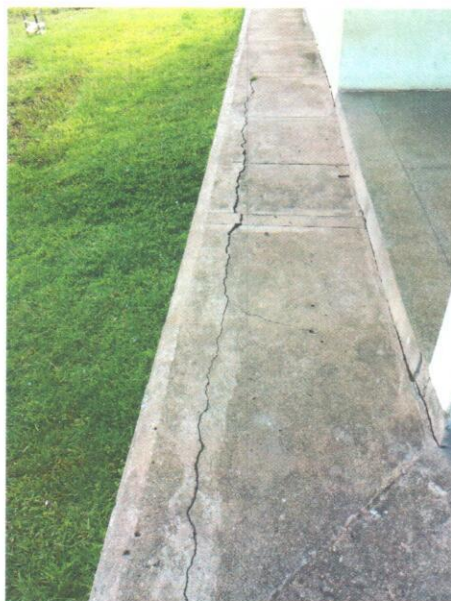
Fotografia 4 – Vista da calçada da fachada sul do bloco de salas de aula, detalhe para a fissuração da calçada entre a parede da edificação e a contenção da calçada.

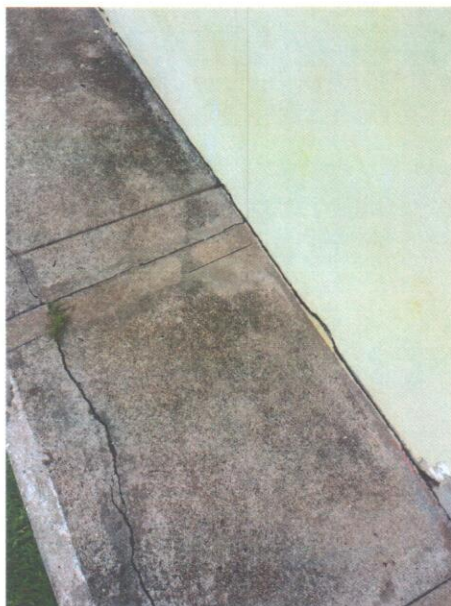
Fotografia 5 – Vista aproximada da **Fotografia 4**.

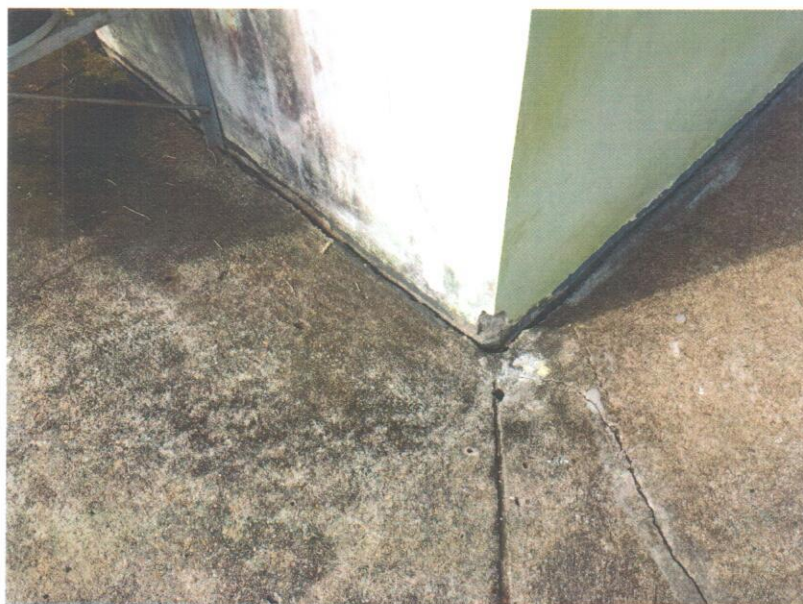
Fotografia 6 – Vista do canto sudoeste do bloco de salas com abertura significativa entre a parede do bloco e a calçada, podendo ocasionar problemas estruturais na edificação.

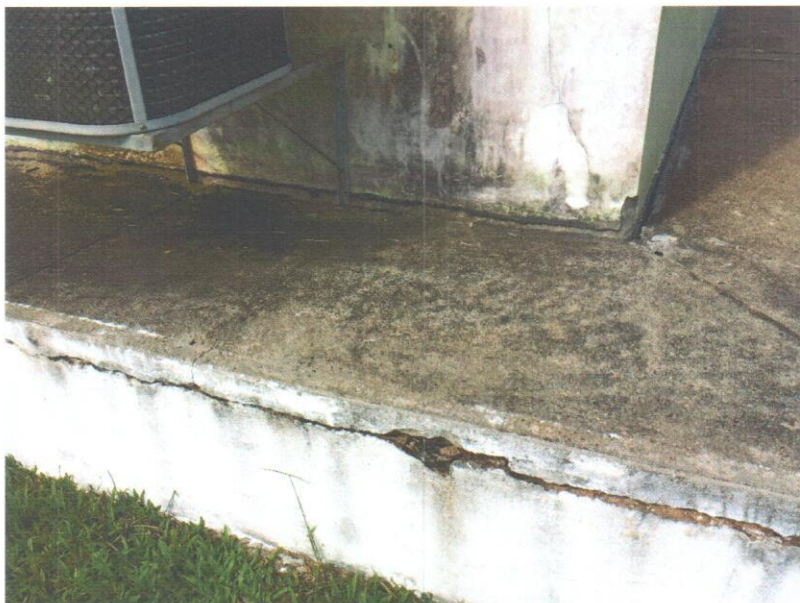
Fotografia 7 – Vista detalhada do canto sudoeste do bloco de salas de aula, detalhe do visível recalque sofrido pela calçada neste trecho da edificação, além da fissuração na borda externa da calçada.

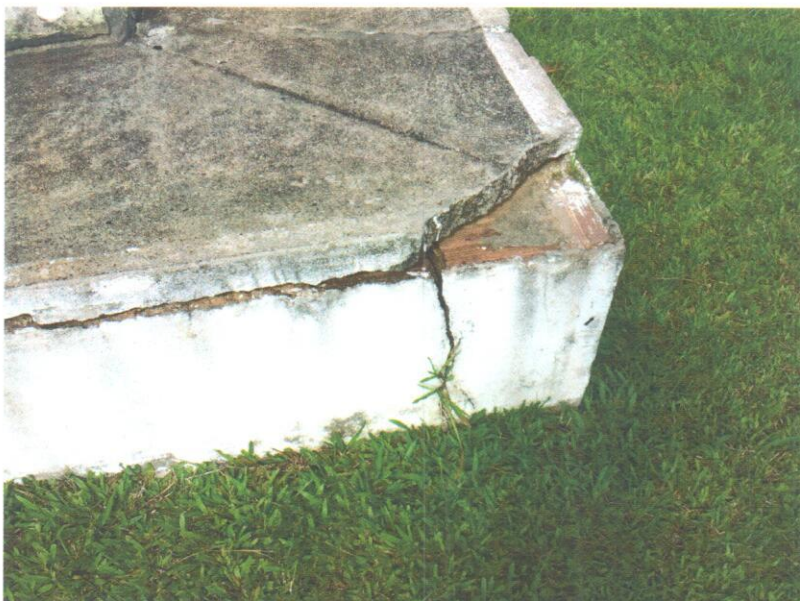
Fotografia 8 – Vista da borda da calçada no canto sudoeste da edificação. Mesmo com a aplicação de carga excessiva na borda da calçada, não deveria ter ocorrido a patologia apresentada.

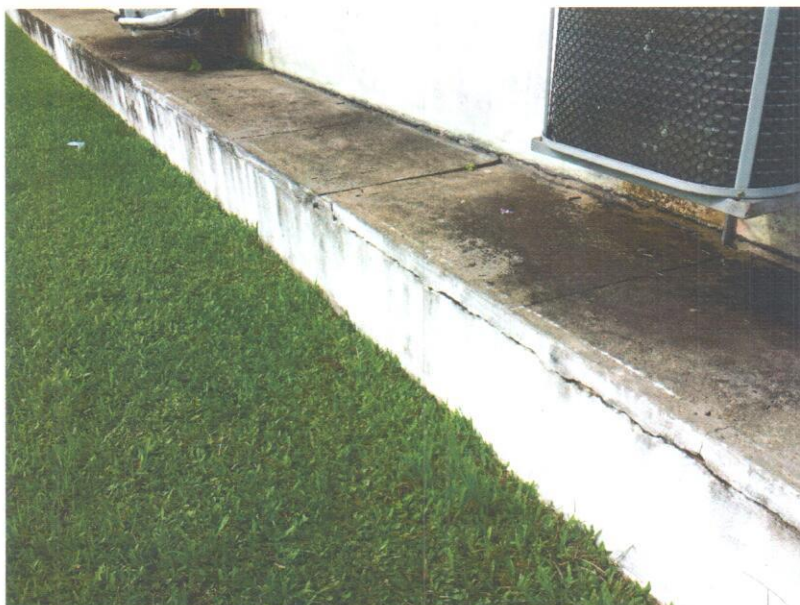
Fotografia 9 – Os problemas constatados na Fotografia 5, Fotografia 6 e Fotografia 7 ocorrem ao longo de grande parte da a calçada oeste do bloco de salas de aula do IFAM Campus Lábrea.
