Cozinha Experimental – Campus São Gabriel da Cachoeira

Obra: Construção da Cozinha Experimental

Assunto: **Pedido de Nulidade de Notificação**

São Gabriel da Cachoeira/AM, 24 de abril de 2013.

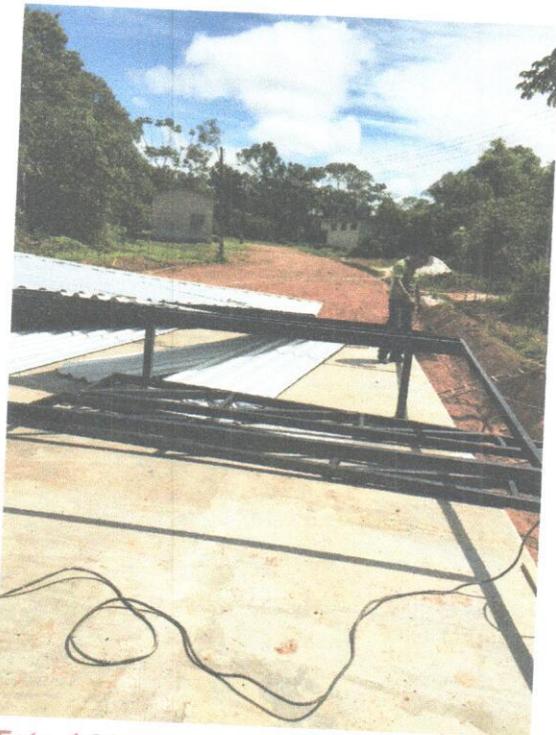
Com relação a Estrutura Incompleta

Foto 1.01 – Ajustes das tesouras metálicas da estrutura.

A empresa já tomou as devidas providências quanto a readequação das tesouras e das empenas de forma a atender não só a solicitação da fiscalização, mas também de facilitar a manutenção durante sua operacionalidade da edificação.

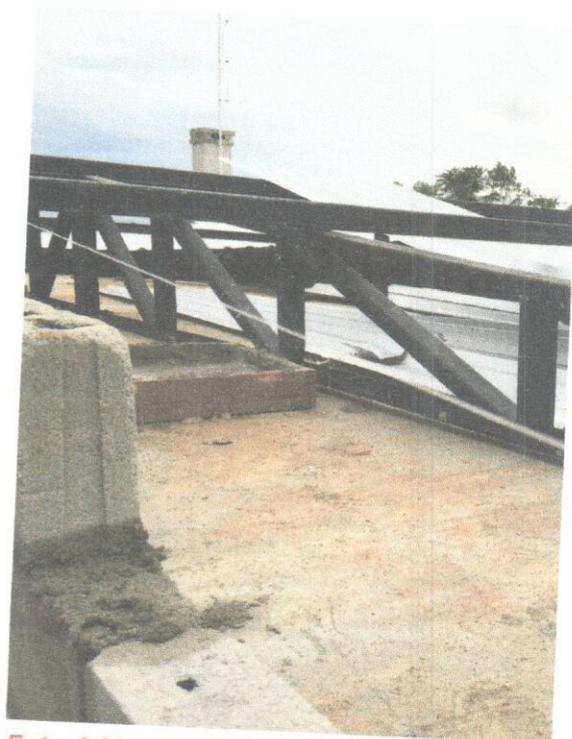
Foto 1.02 – Vista da tesoura e das terças da estrutura metálica da cobertura.

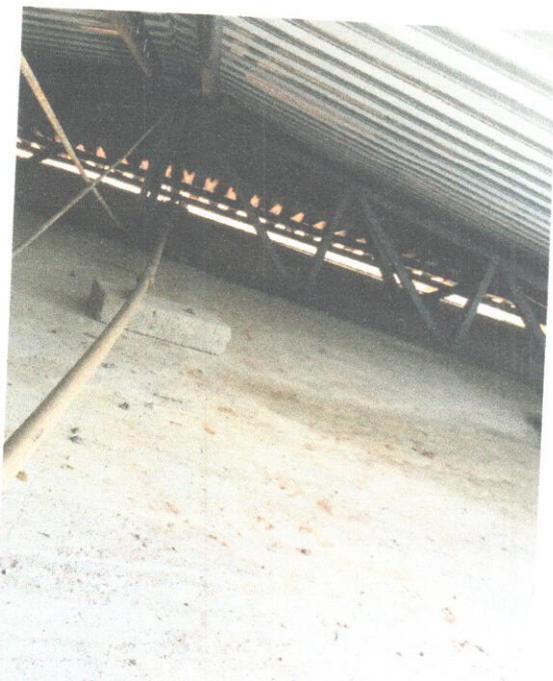
Foto 1.03 – Vista da tesoura metálica devidamente corrigida e montada.

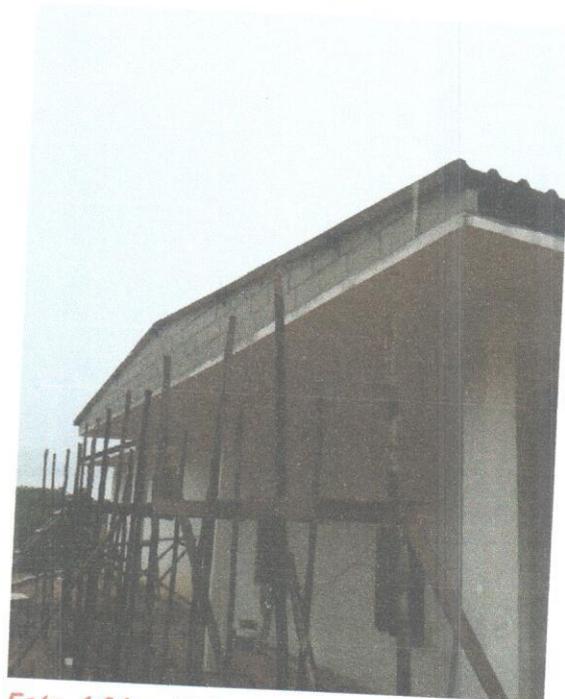
Foto 1.04 – Vista da empena em bloco de concreto em fase de conclusão.

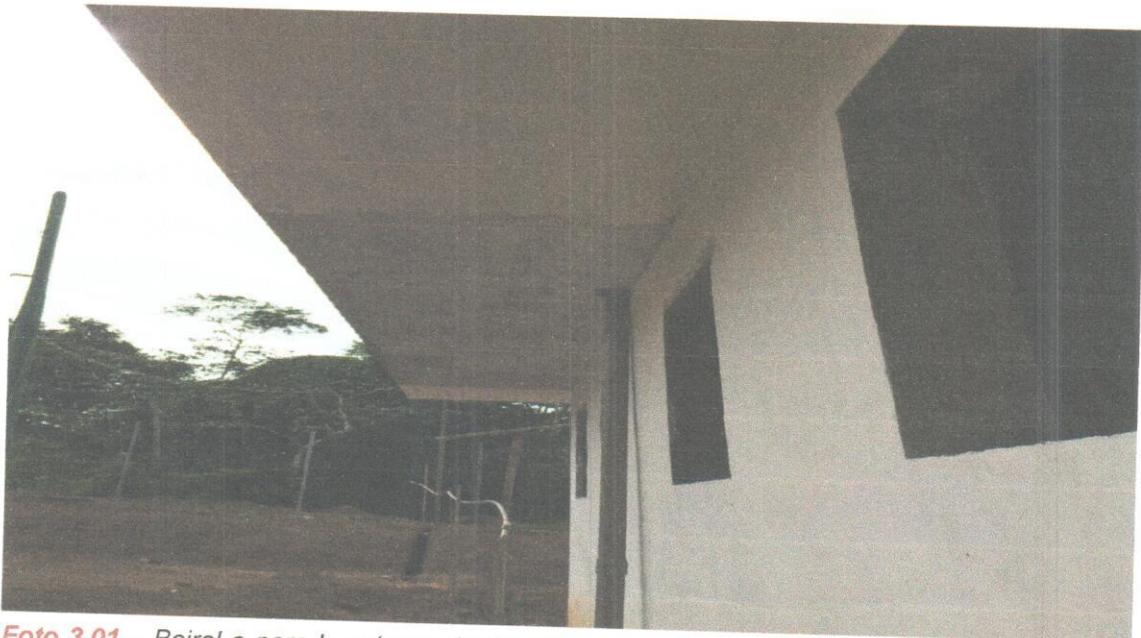
O serviço em questão **foi executado**, entretanto, devido a ação das chuvas, a superfície foi prejudicada devido os respingos contaminando com argilas do solo.

Foto 3.01 – Beiral e parede externa devidamente aparelhada para receberem a pintura com tinta acrílica.

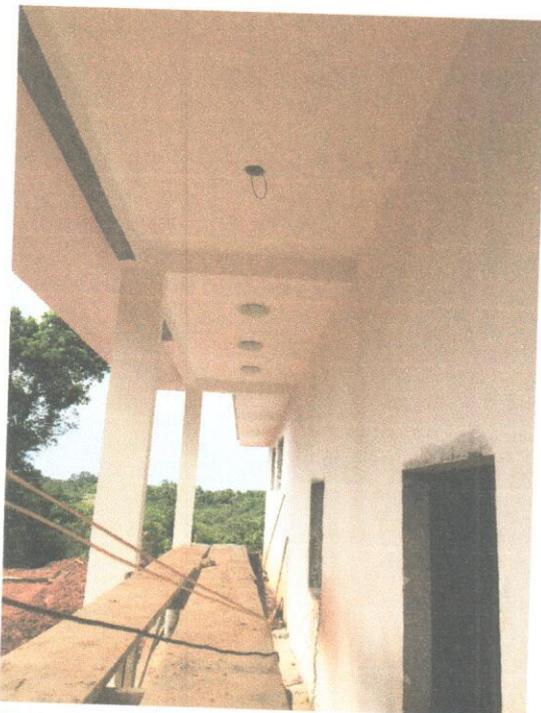
Foto 3.02 – Teto, beiral e parede externa aparelhada e já com a primeira demão de tinta.

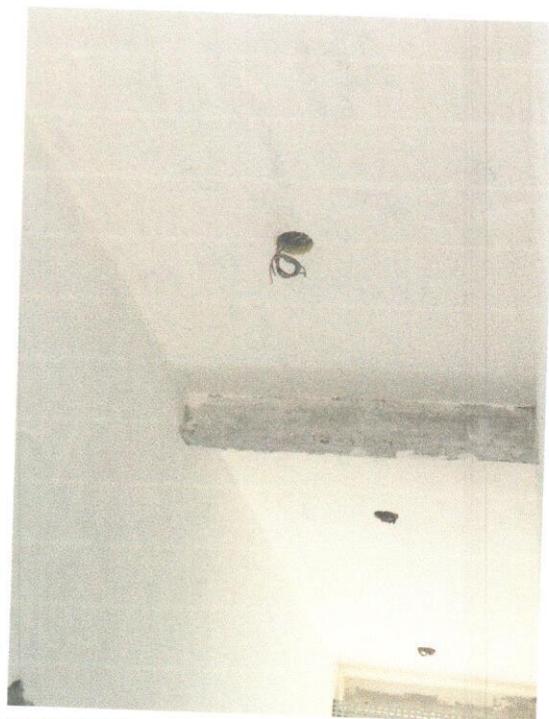
A aplicação de massa PVA no forro **foi executada**, entretanto, por ocasião da visita faltava apenas serem lixadas, inclusive somente em alguns pontos, portanto não procede tal afirmação.

Foto 3.03 – Teto interno aparelhado e já com a primeira demão de tinta.

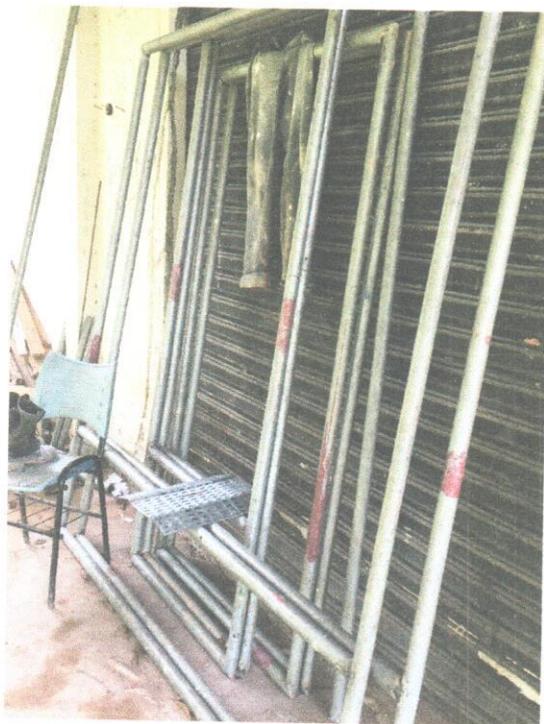
Com relação a este item foi executado apenas 60% de sua totalidade, entretanto os demais 40% corresponde as telas alambradas, as quais estão sendo providenciadas para a sua completa execução, portanto tal material pode ser considerado de acordo com o que estabelece o item 6.3 da Cláusula Sexta – Das Medições e Pagamento, inclusive pode ser constatado na página 5/11 do Relatório Técnico Nº 003-DE/DIPLAN/PRODIN/IFAM/2015, emitido em 07/04/2015.

Foto 4.01 – Confeção dos painéis em tubo galvanizado para fixação das telas tipo alambrado.

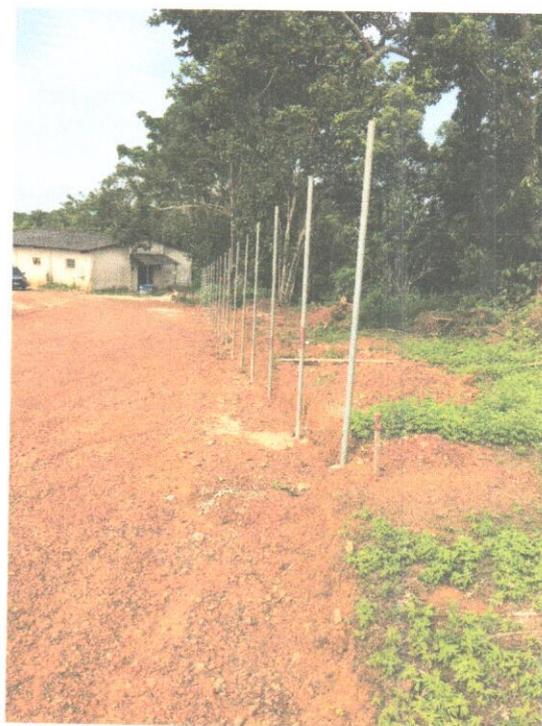
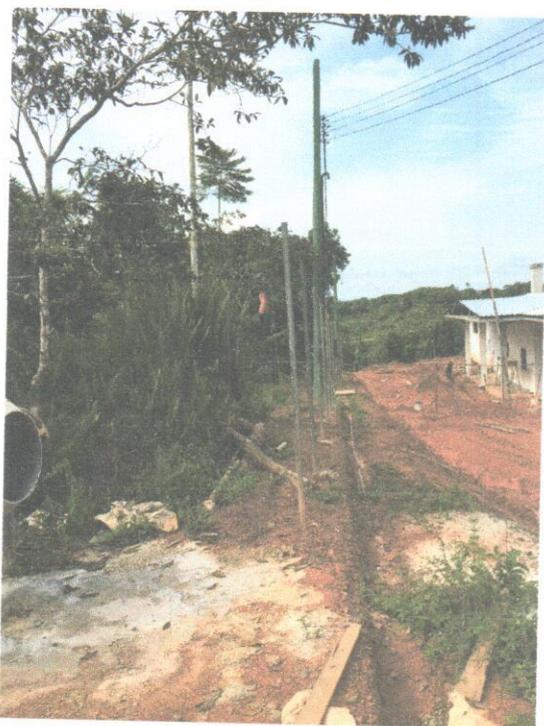
Foto 4.02 – Montantes em tubo galvanizado onde serão fixados os painéis alambrados.

Foto 4.03 – Montantes em tubo galvanizado onde serão fixados os painéis alambrados.

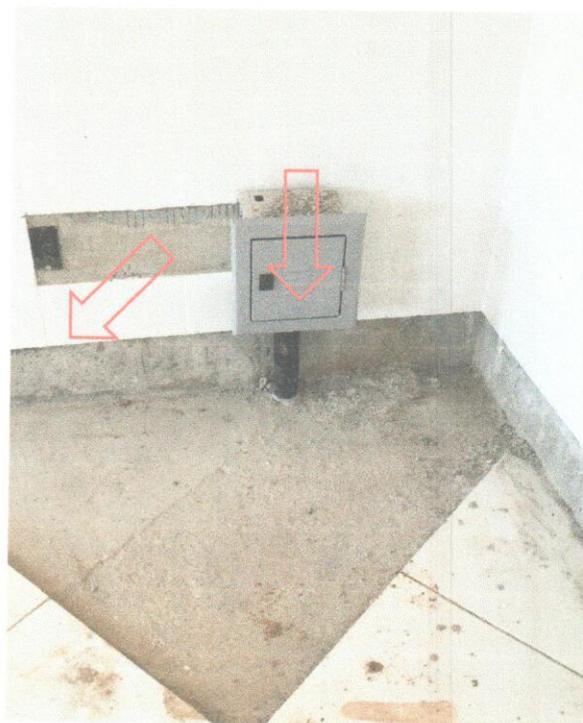
Caixas devidamente colocadas, conforme pode ser verificada na página 8/11 do Relatório Técnico Nº 003-DE/DIPLAN/PRODIN/IFAM/2015, emitido em 07/04/2015, fato que nos deixa surpreso quanto a afirmação dos técnicos que realizaram a vistoria.

Foto 5.10 – Caixas: 4"x2" (elétrica) e 20x20x12 cm (telefone).

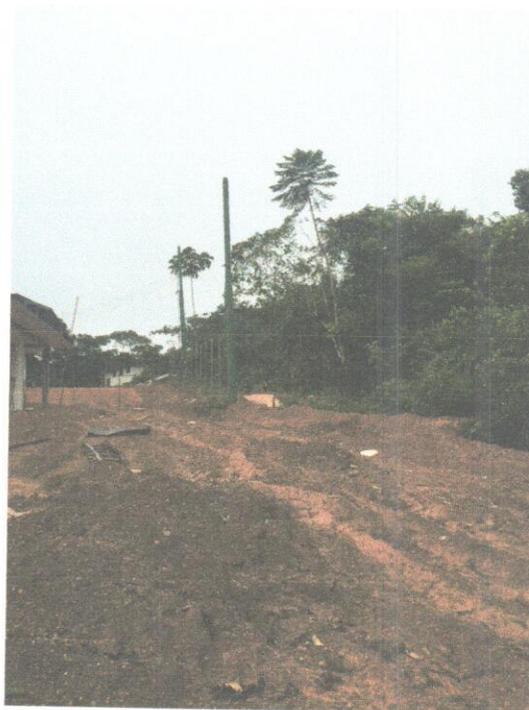
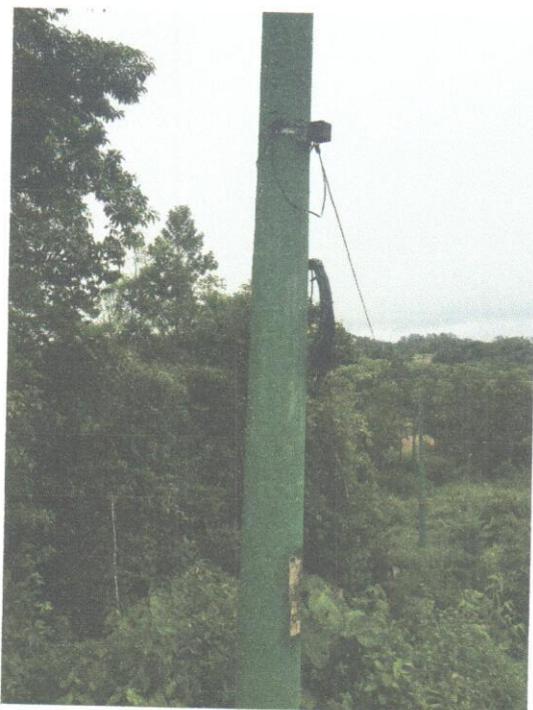
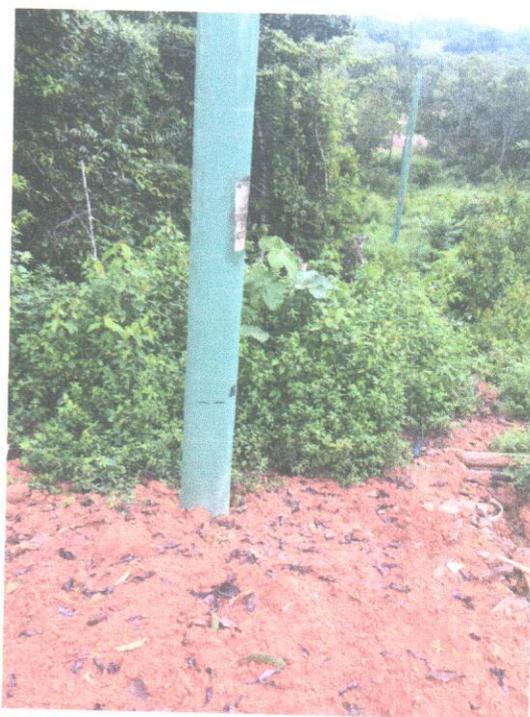
À época da vistoria não constada, devido haver sua substituição por postes de fibra de vidro – 11/300, os quais estão encontram-se devidamente implantados, conforme pode ser constatado no local por qualquer agente público, inclusive com os cabos.

Foto 8.02 – Postes em fibra de vidro e cabos da rede aérea.

Foto 8.03 – Postes em fibra de vidro e cabos da rede de telefone.

Foto 8.04 – Vista dos postes em fibra de vidro implantados.
