NOTIFICAÇÃO Nº 001/2016

RELATÓRIO TÉCNICO Nº 002 - DE/DIPLAN/PRODIN/IFAM/2016

**DA: COMISSÃO DE FISCALIZAÇÃO – OBRA DE CONSTRUÇÃO DO IFAM –
CAMPUS MANACAPURU**

RELATÓRIO TÉCNICO Nº 001 - DE/DIPLAN/PRODIN/IFAM/2016

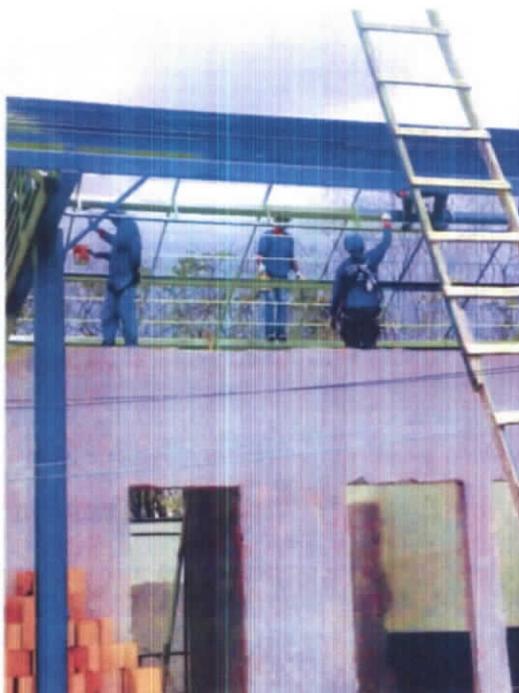
Figura 1 – Trabalhadores com cinto de segurança, mas trabalhando sem ancoragem e sem uma linha de vida. Orientar os trabalhadores quanto ao risco de queda e instalar linha de vida para garantir a segurança de todos. Também é necessário colocar jugular nos capacetes, pois, em caso de queda, os capacetes evitam traumatismo craniano.

1. Trabalho em altura deve ser executado por pessoas capacitadas na NR 35;
2. Contratar profissionais com cursos atualizados em trabalho em altura ou empresa terceirizada qualificada neste aspecto;

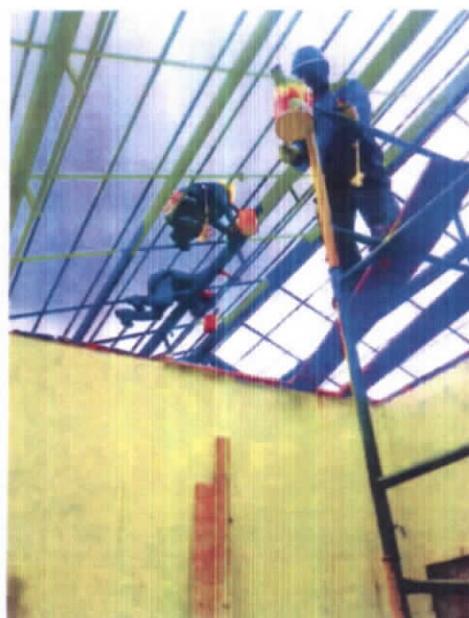
Fotografia 2 – Providenciar treinamento de NR 35 aos trabalhadores, além de óculos escuros para trabalhos a céu aberto.

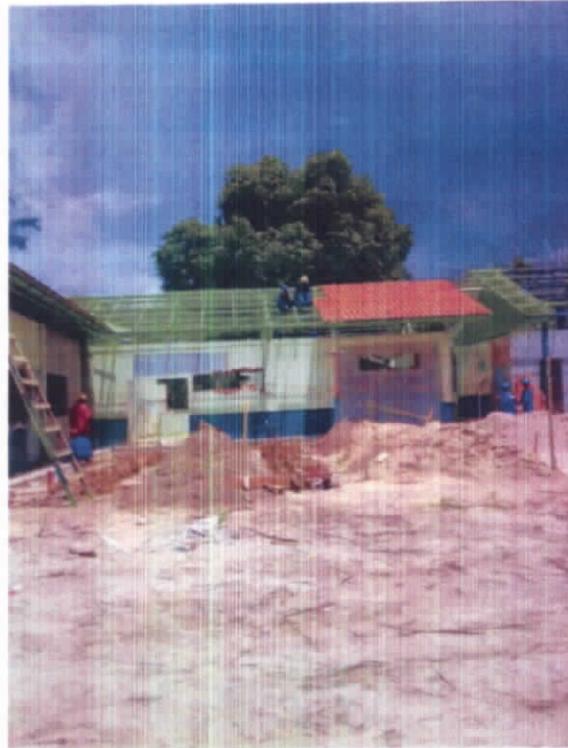
Fotografia 3 – Contratar Técnico de Segurança do Trabalho para orientar os trabalhadores na execução das tarefas. Até a presente data não foi constatado a contratação desse profissional.

8. Contratar Técnico em segurança do trabalho para orientar os trabalhadores quanto à segurança na execução de tarefas;

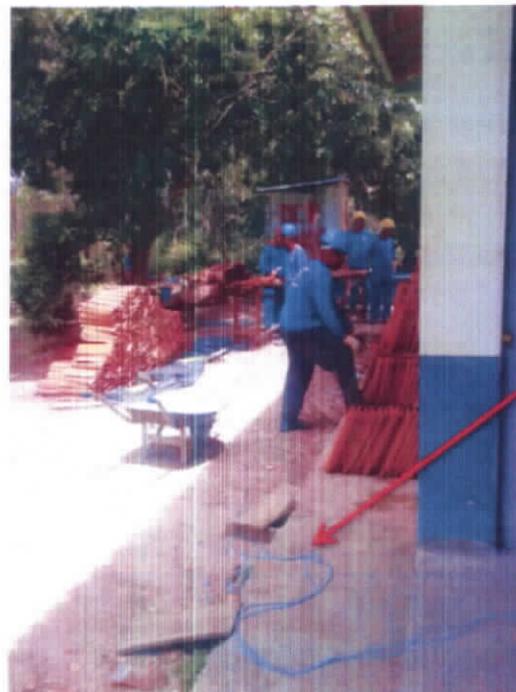
Fotografia 3 – Sempre que possível colocar as fiações elétricas suspensas, de forma a evitar que pessoas ou animais venham a sofrer choques elétricos.

7. As fiações elétricas devem estar em local longe do contato acidental de pessoas e animais. Quando soltas no piso, num eventual contato de um fio exposto e água, poderá causar acidente fatal;

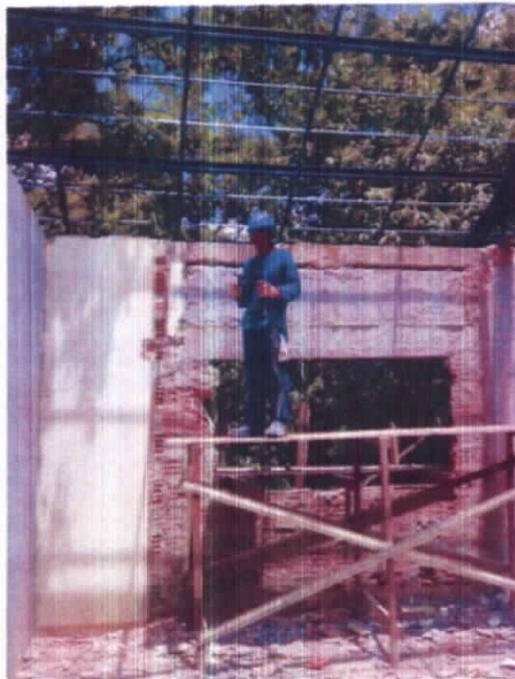
Figura 1 – Trabalhador sem cinto de segurança e ancoragem. Orientar os trabalhadores e fornecer equipamentos para trabalho em altura.

2. Algumas melhorias poderão ser feitas em relação ao trabalho em altura, os quais devem ser executados por pessoas capacitadas para o trabalho em altura, NR 35;

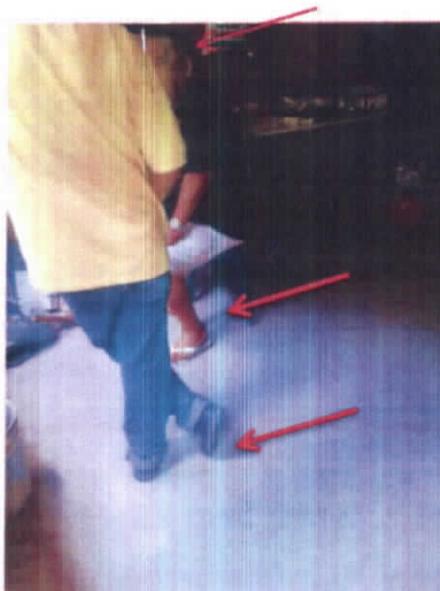
Fotografia 2 – Não permitir pessoas na obra sem EPI, que são de uso obrigatório, conforme NR 6, do Ministério do Trabalho e Emprego.

7. Deve ser evitado o transito de pessoas sem EPI na obra, independente do cargo que ocupem. O uso de EPI em obras de construção, demolição ou reconstrução é obrigatório, segundo a NR 6 (EPI) e NR 18 (construção civil);

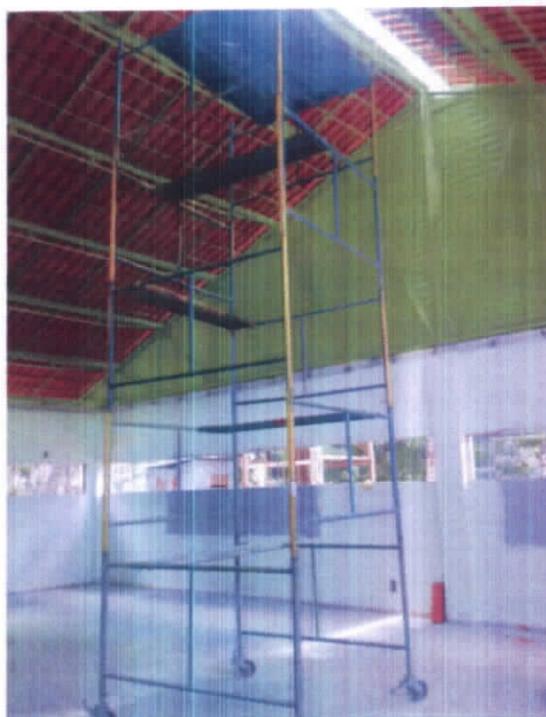
Fotografia 3 – Somente permitir trabalhadores capacitados para trabalhos em altura. Todo equipamento e ferramentas utilizadas devem estar presos de forma a evitar quedas destas sobre trabalhadores. Os andaimes deverão estar travados a fim de evitar deslocamentos acidentais.

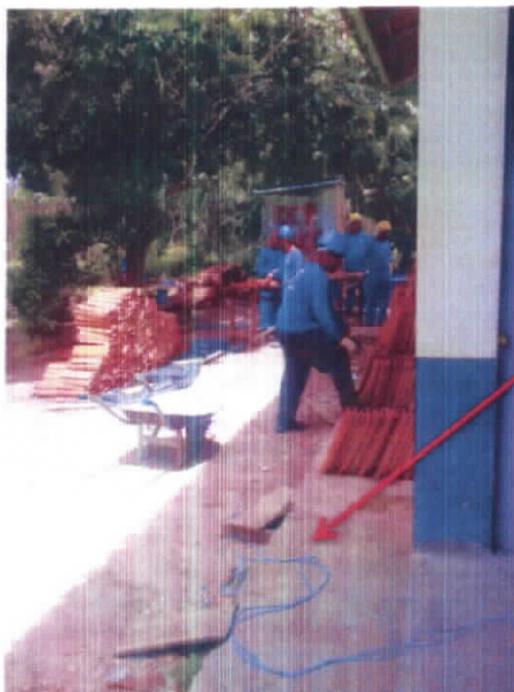
Fotografia 3 – Sempre que possível, colocar as fiações elétrica suspensas, de forma a evitar que pessoas ou animais venham a sofrer choques elétricos.

8. As fiações elétricas devem estar em local longe do contato acidental de pessoas e animais. Quando soltas no piso, num eventual contato de um fio exposto e água, poderá causar acidente fatal.

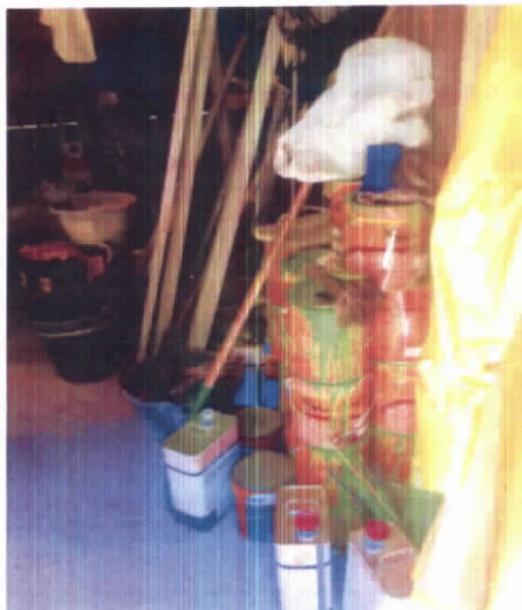
Fotografia 4 – Deve-se atentar para os tipos de materiais armazenados, algumas substâncias químicas são altamente reagentes.

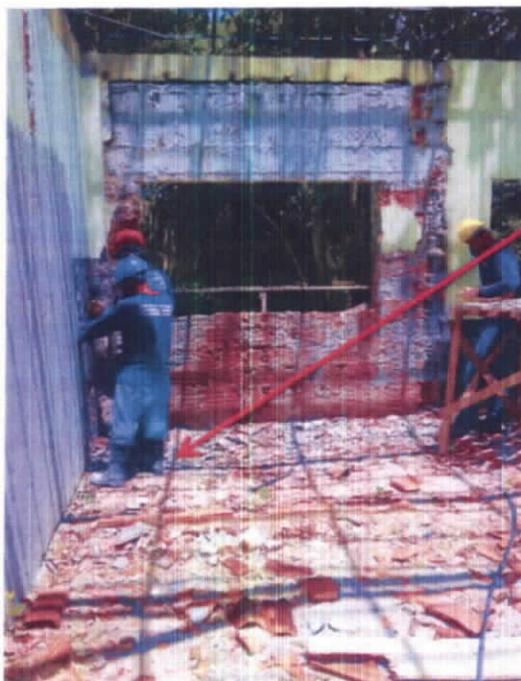
Fotografia 5 – nas obras de demolição ou reconstrução utilizar botas com biqueira em PVC, protetor auricular e óculos de segurança.

5. Fornecer aos funcionários protetores auricular tipo plug, para os trabalhos com ruídos contínuos ou intermitentes;
6. Providenciar óculos de segurança transparente para todos os trabalhadores, principalmente para as tarefas que demandem a quebra de paredes, colunas, etc.
