Assunto: Resposta a Notificação nº 02/2015

Vimos através desta, apresentar o Parecer Técnico referente ao erro de locação das estacas ES4 a ES15, onde consta a análise das estruturas realizada e a ação corretiva a ser executada.

**PARECER TÉCNICO
GINÁSIO POLIESPORTIVO CAMPUS IFAM EM
LÁBREA-AM**

O objetivo deste parecer é realizar uma análise teórica no comportamento da estrutura após o deslocamento em 38cm no eixo das estacas ES04 a ES15 no projeto de locação das estacas, para a obra do Ginásio Coberto no Campus do IFAM no município de Lábrea-AM, de forma a verificar se a estrutura executada satisfaz as condições de projeto.

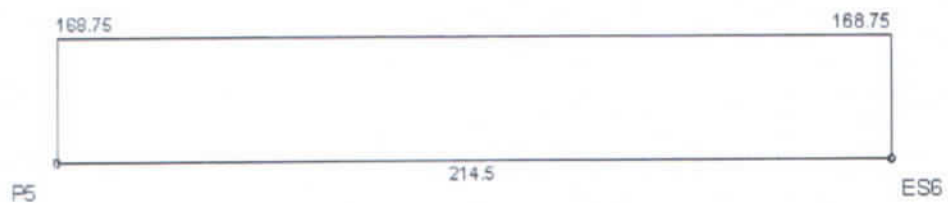
FIGURA 04

CARREGAMENTO [kgf/m;cm]

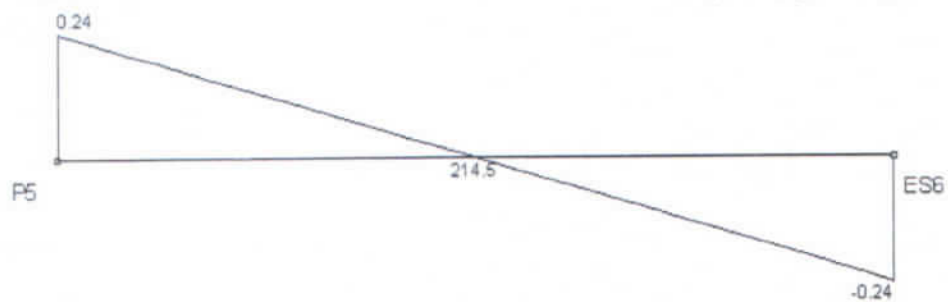
FIGURA 05

ESFORCOS CORTANTES DE CÁLCULO (V_{dx}) [tf;cm]

Após análise dos resultados, a área de aço necessária para combater ao momento fletor calculado, corresponde a $2 \square 8.0$, armadura especificada no projeto e para o esforço cortante, estribos de $\square 5.0$ espaçados a cada 20.

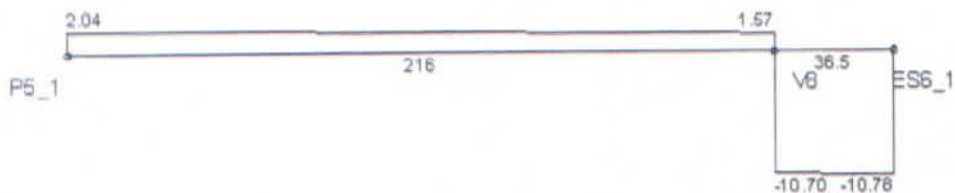
FIGURA 10

Após deslocamento da estaca, a viga VBA11 a VBA 20, sofreram um aumento no vão em 38 cm.

ESFORÇOS CORTANTES DE CÁLCULO (V_{dx}) [tf;cm]
