RELATÓRIO DE VISTORIA Nº 002/2014

Manaus/AM, 25 de novembro de 2014.

Obra: Talude e Muro de Arrimo

Empresa responsável: Concreta Engenharia e Construções Ltda.

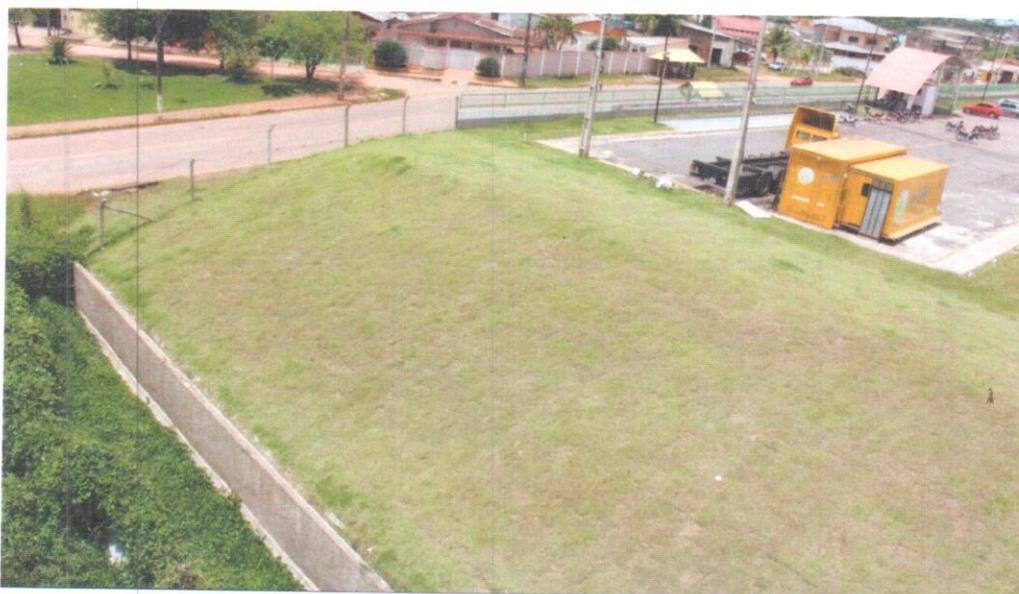
Fotografia-02 – Vista da ala oeste do talude. Ao fundo, cerca alambrada do muro frontal, abaixo paramento externo do muro de arrimo.

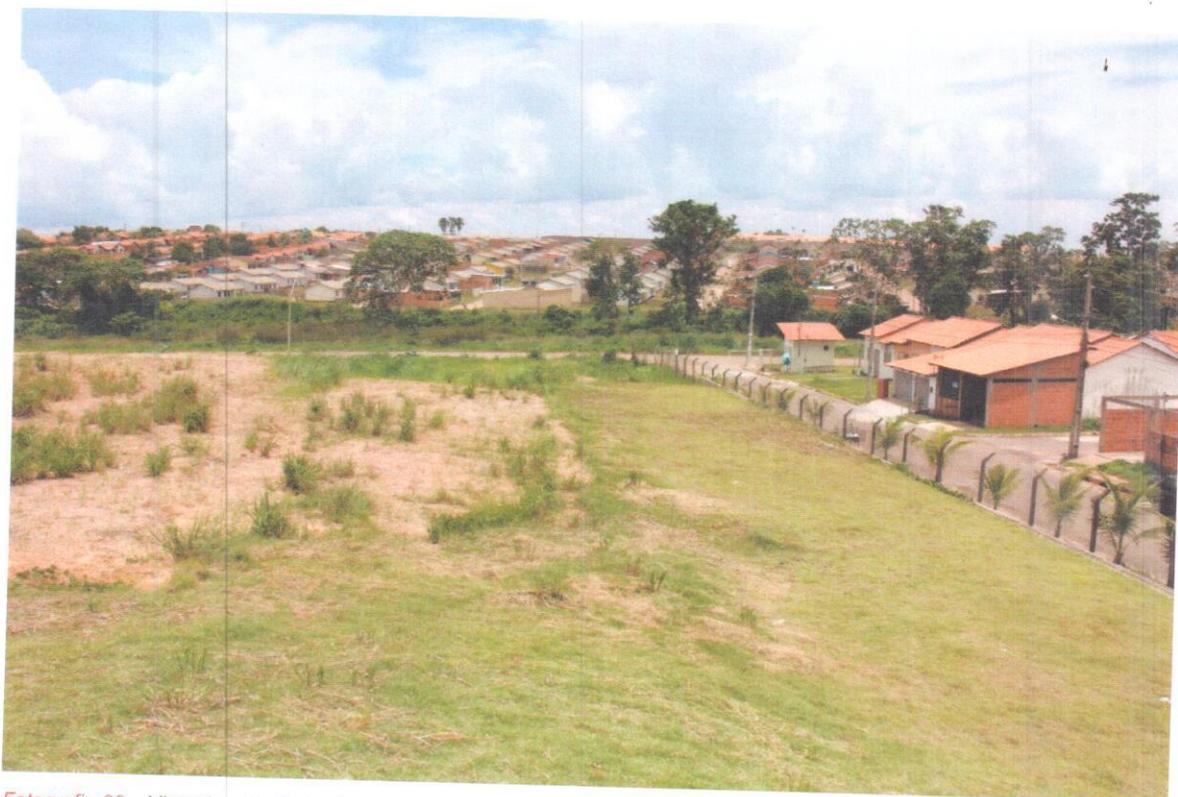
Fotografia-22 – Vista do setor leste do campus. Destaque para o revestimento vegetal do talude.
